U-Car Grading Report

รายงานผลการตรวจเช็คสภาพรถยนต์
ภายใต้การดูแลของสมาคมการประเมินสภาพรถยนต์ประเทศไทย

รุ่น	NISSAN TIIDA 1.6		
สี	Silver	หมายเลขทะเบียน (Plate number)	กม3215
รุ่นปี	2007	เลขไมล์	102,022กม.
แบบ	เลขตัวถัง	MNTBCAC11Z0001808

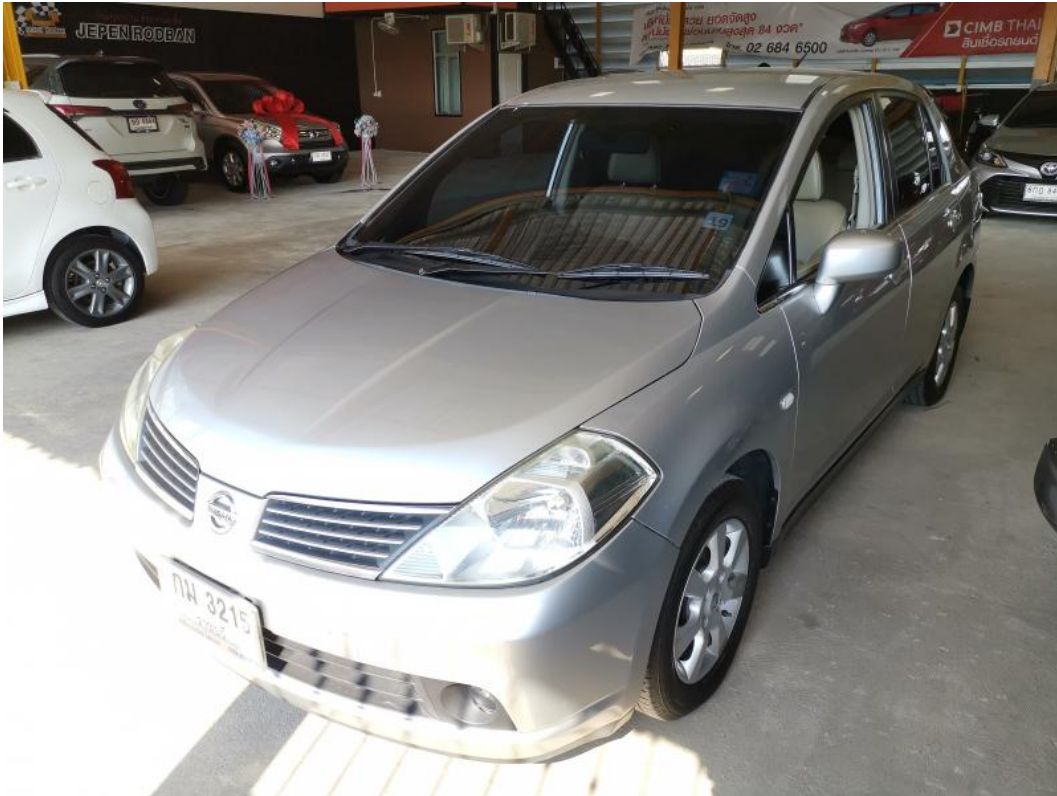
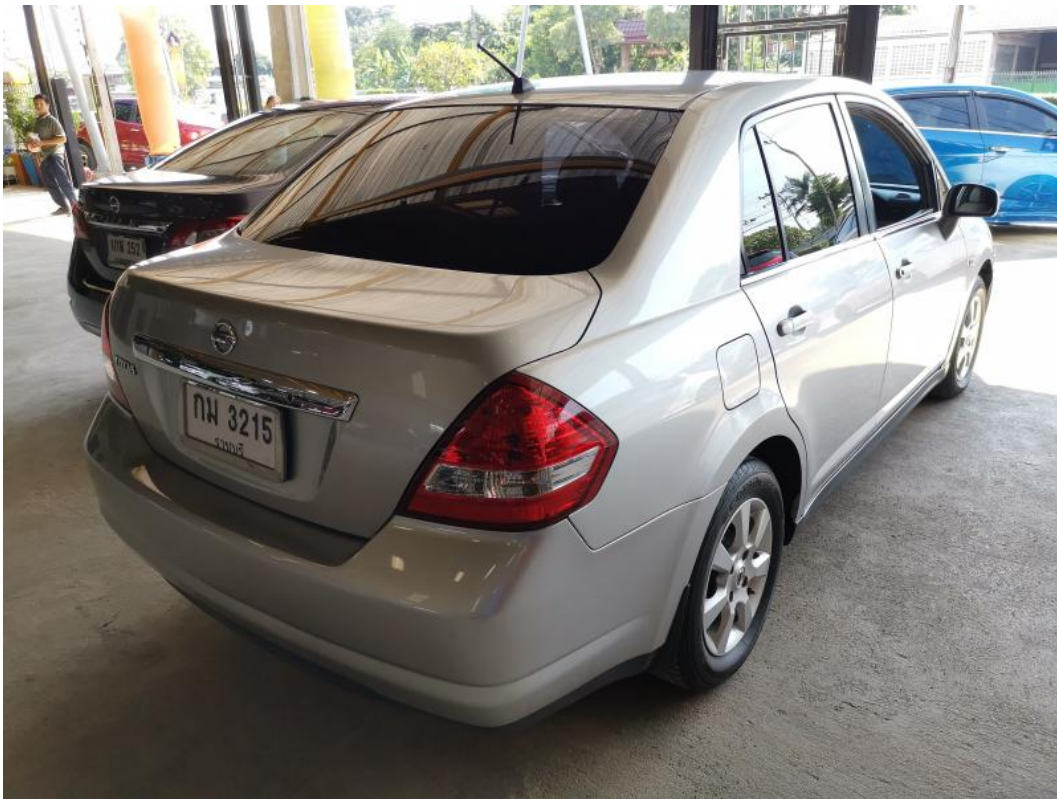
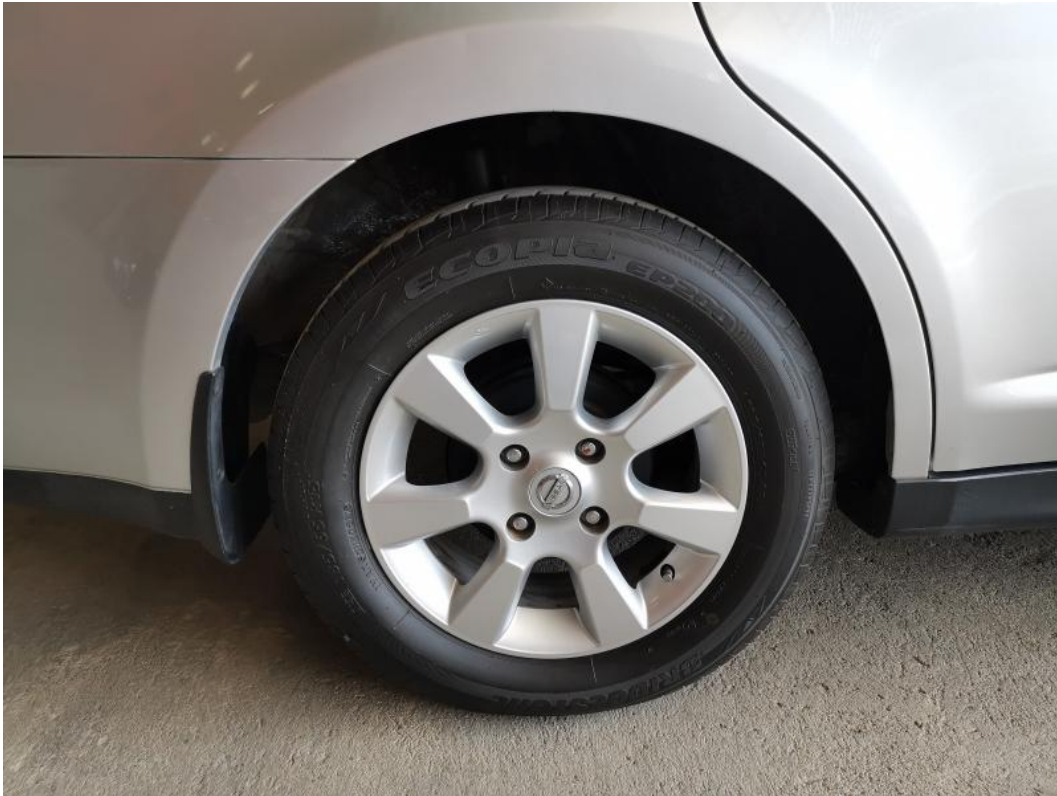
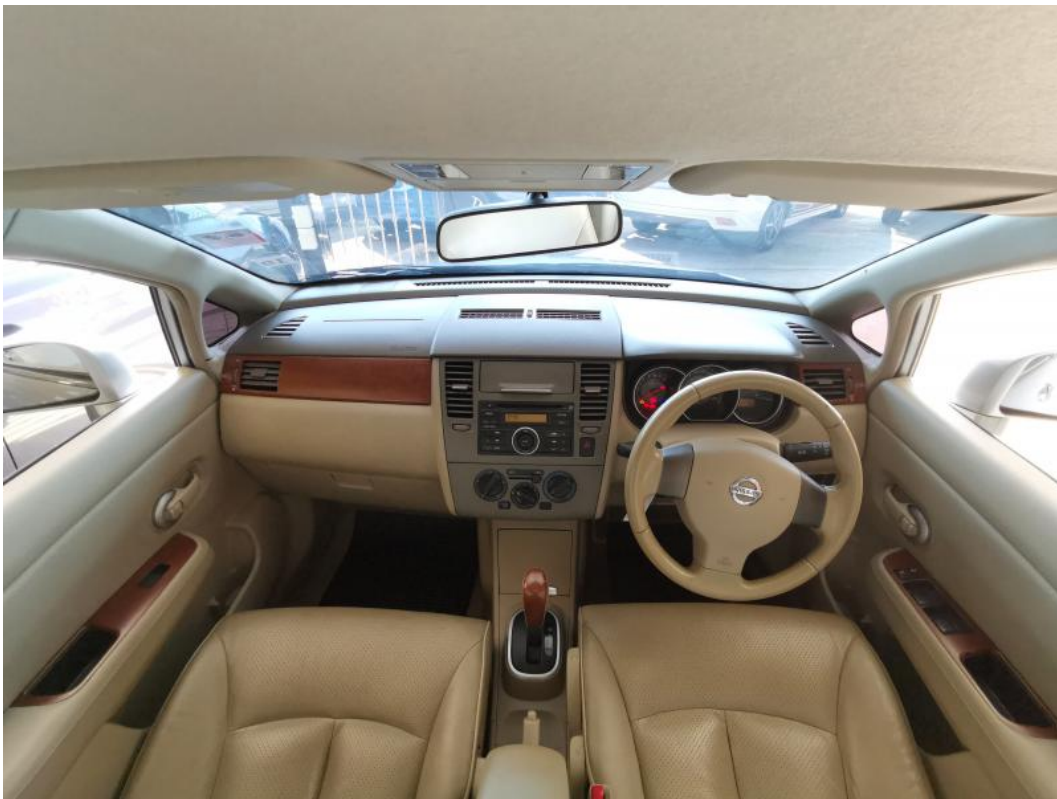
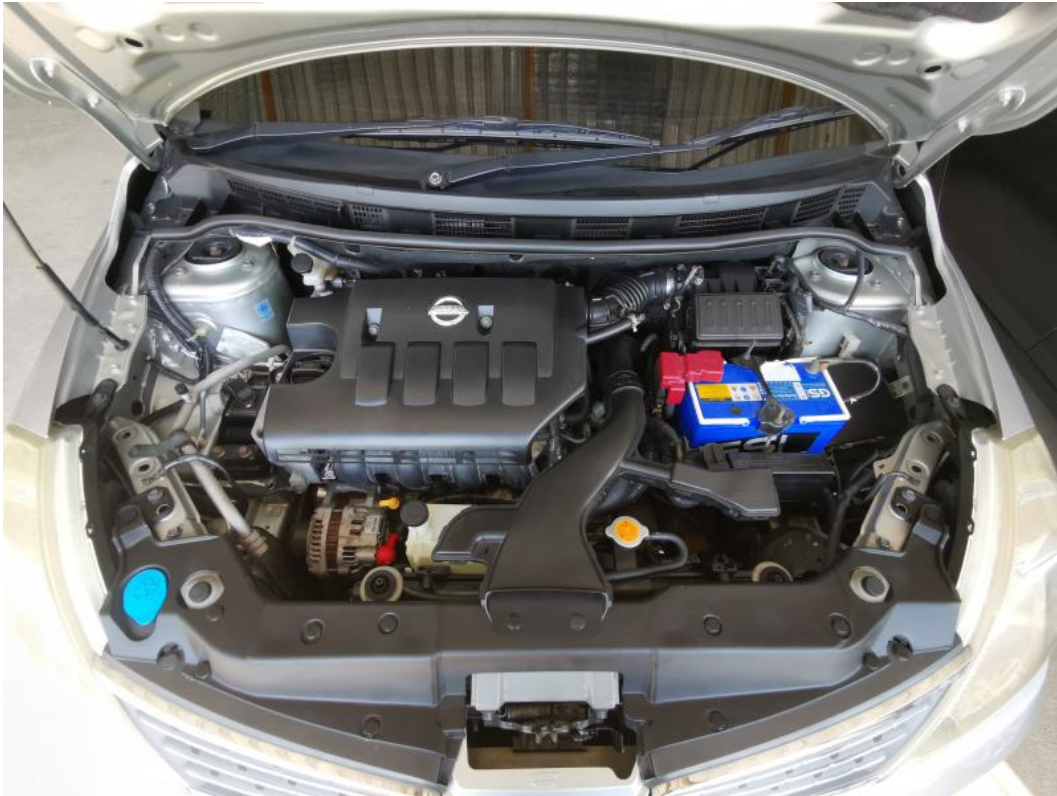
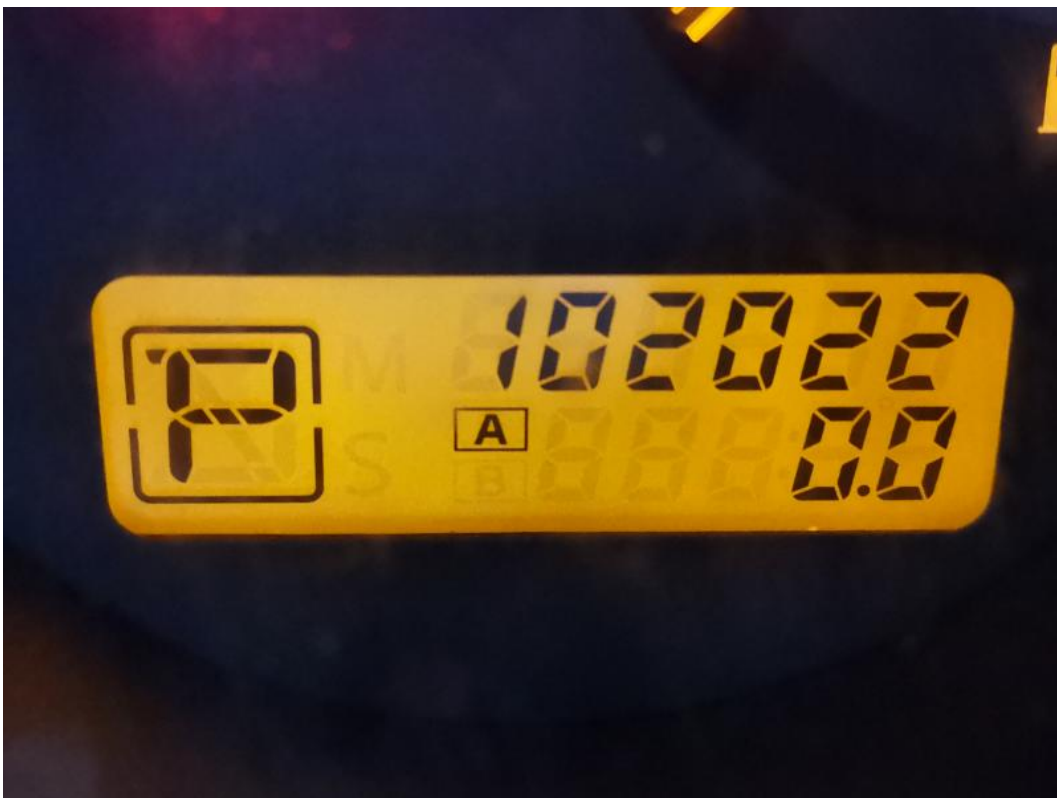
<p>Front left fender ★★★★★</p> <p>Front left tire, alloy wheel, wheel cover ร่องยางระดับ 7 ★★★★★</p> <p>Front left door ★★★★★</p> <p>Left side step / side spoiler ★★★★☆</p> <p>Rear left door ★★★★★</p> <p>Left back tire, alloy wheel, wheel cover ร่องยางระดับ 7 ★★★★★</p> <p>Left back fender ★★★★★</p> <p>Roof ★★★★★</p> <p>Dashboard ★★★★★</p> <p>Front left seat ★★★★★</p> <p>Front and back left door trim ★★★★★</p> <p>Rear seat ★★★★★</p>	<p>Bonnet / hood ★★★★★</p> <p>Front bumper ★★★★★</p> <p>Front right fender ★★★★★</p> <p>Front right tire, alloy wheel, wheel cover ร่องยางระดับ 7 ★★★★★</p> <p>Front right door ★★★★★</p> <p>Right side step / side spoiler ★★★★★</p> <p>Rear right door ★★★★★</p> <p>Right front tire, alloy wheel, wheel cover ร่องยางระดับ 7 ★★★★★</p> <p>Right back fender ★★★★★</p> <p>Trunk lid / boot lid ★★★★★</p> <p>Back rear spoiler & under spoiler ★★★★★</p> <p>Back rear bumper ★★★★★</p>	<p>Steering wheel ★★★★★</p> <p>Front right seat ★★★★★</p> <p>Front and back right door trim ★★★★★</p> <p>Console ★★★★★</p> <p>Luggage room ★★★★★</p>	<p>[บันทึก] Radiator core support ความเสียหาย มี</p> <p>[ภายใน] ตกแต่งอื่นๆ รอยขีดข่วน บางส่วน Headliner คราบ SS</p>

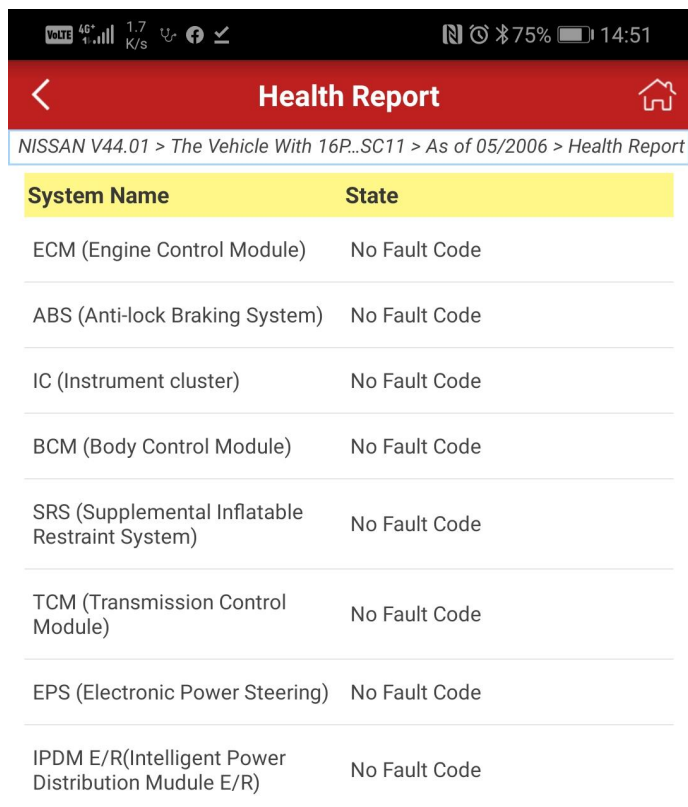
การวินิจฉัย CP 2

Health Report

NISSAN V44.01 > The Vehicle With 16P...SC11 > As of 05/2006 > Health Report

System Name	State
ECM (Engine Control Module)	No Fault Code
ABS (Anti-lock Braking System)	No Fault Code
IC (Instrument cluster)	No Fault Code
BCM (Body Control Module)	No Fault Code
SRS (Supplemental Inflatable Restraint System)	No Fault Code
TCM (Transmission Control Module)	No Fault Code
EPS (Electronic Power Steering)	No Fault Code
IPDM E/R(Intelligent Power Distribution Mudule E/R)	No Fault Code
