U-Car Grading Report

รายงานผลการตรวจเช็คสภาพรถยนต์
ภายใต้การดูแลของสมาคมการประเมินสภาพรถยนต์ประเทศไทย

รุ่น	TOYOTA BRIO 1.2 S		
สี	Black	หมายเลขทะเบียน (Plate number)	ขข3469
รุ่นปี	2012	เลขไมล์	167,770กม.
แบบ	เลขตัวถัง	MRHDD1830DP100881

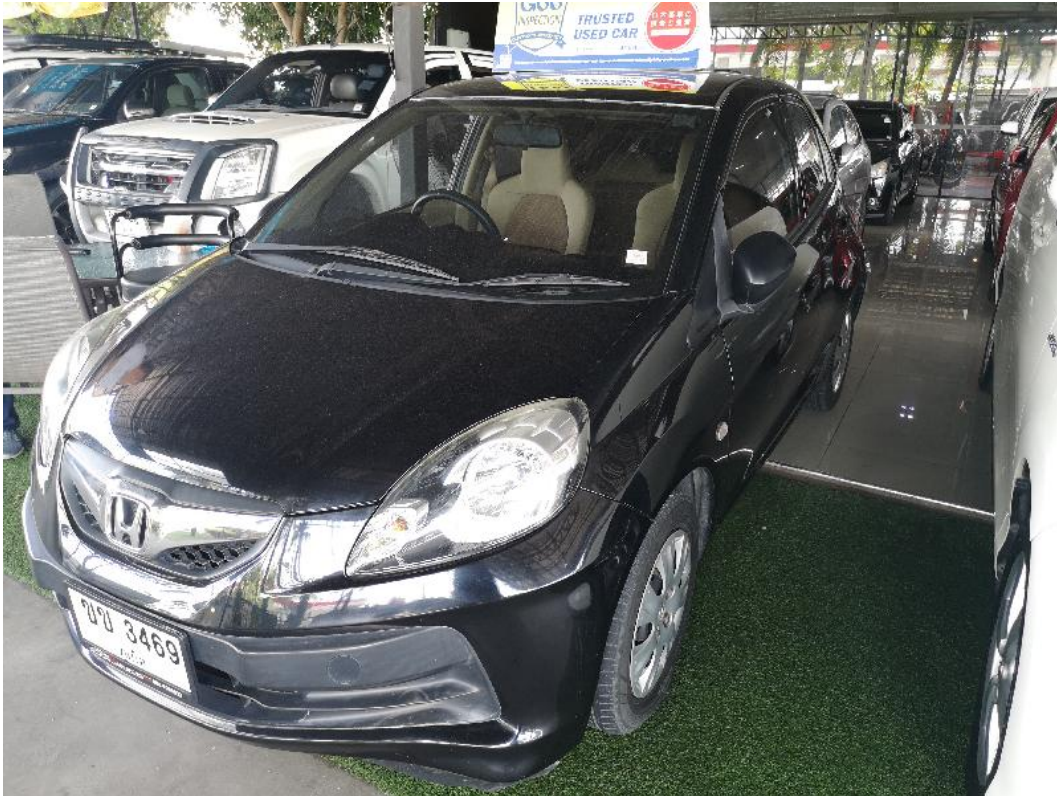
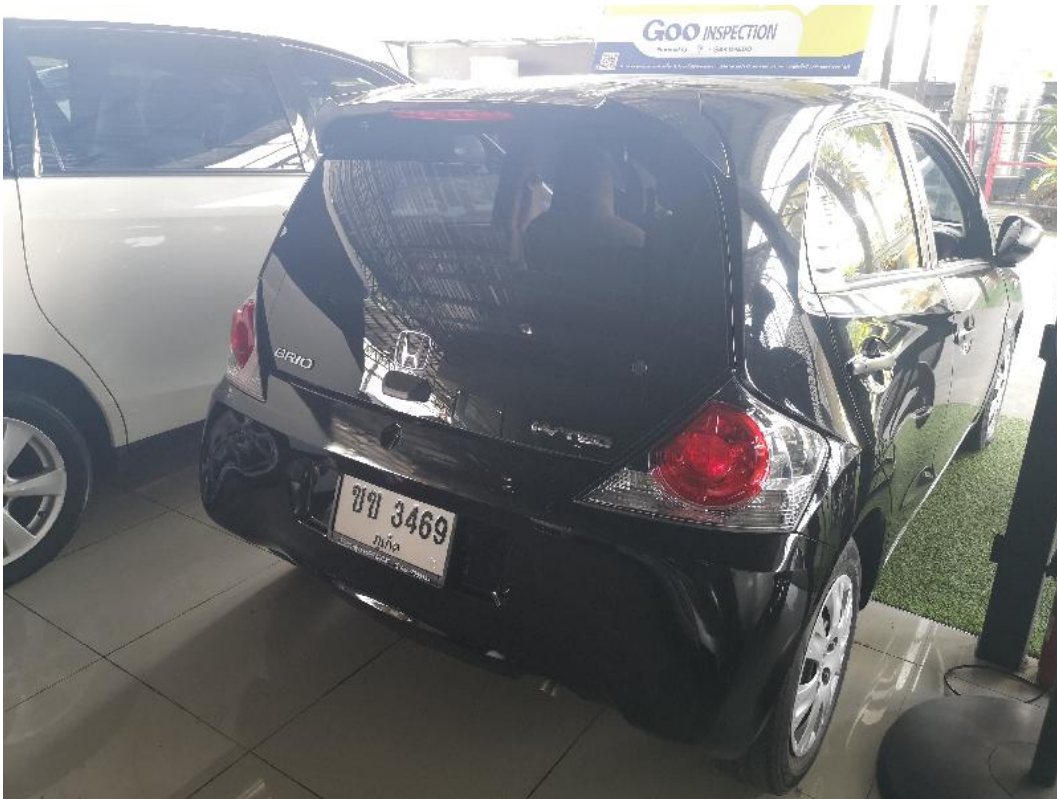
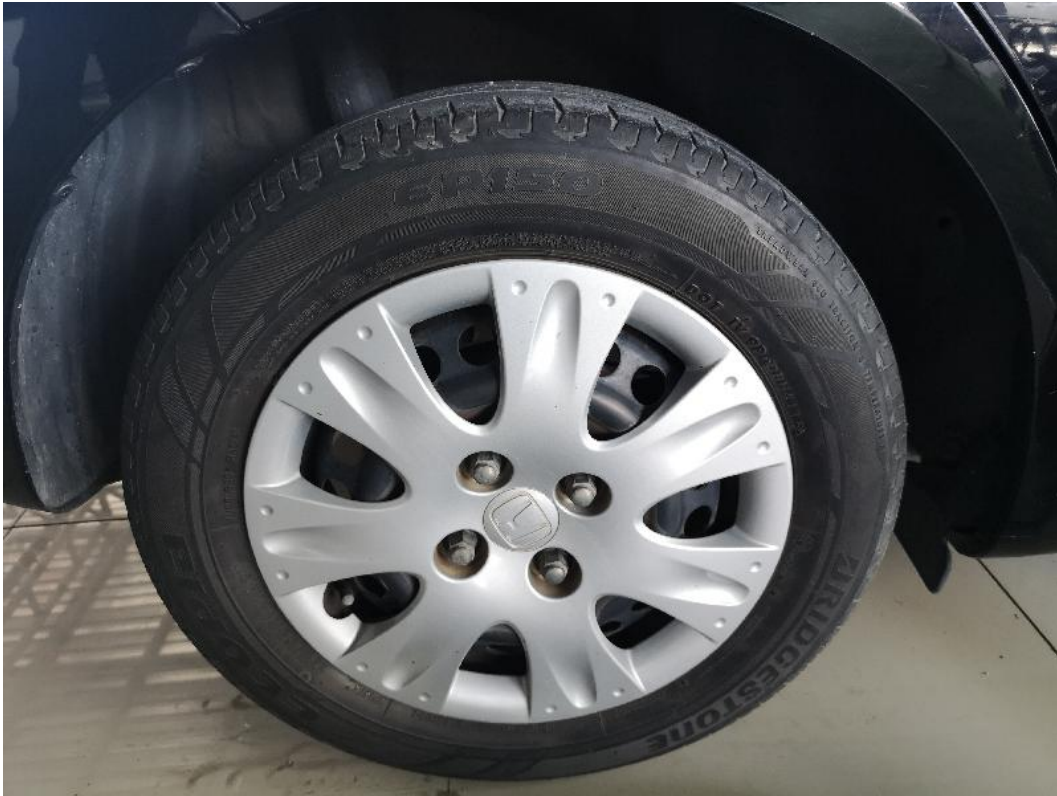
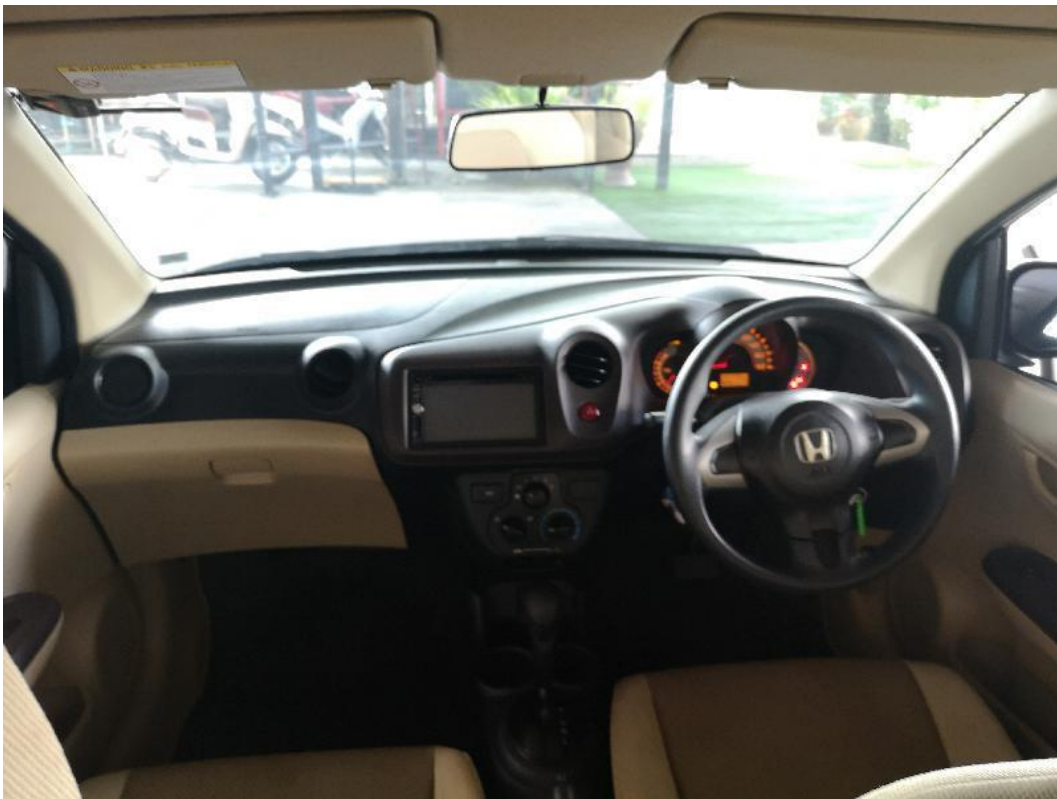
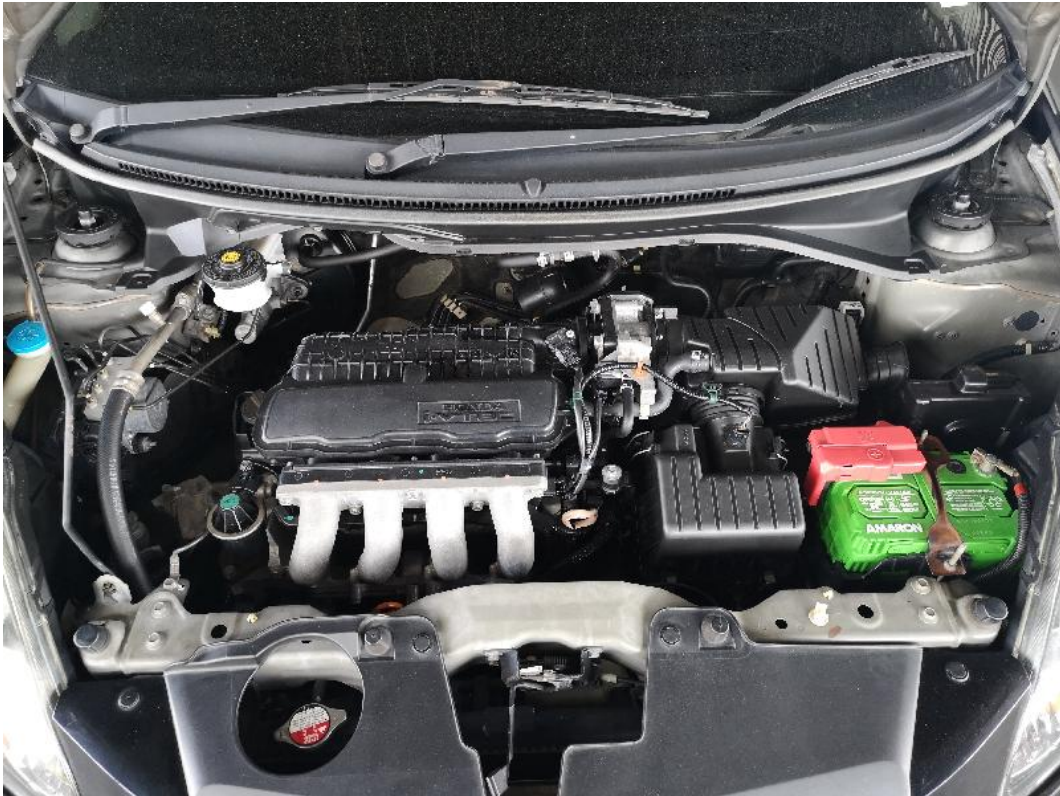
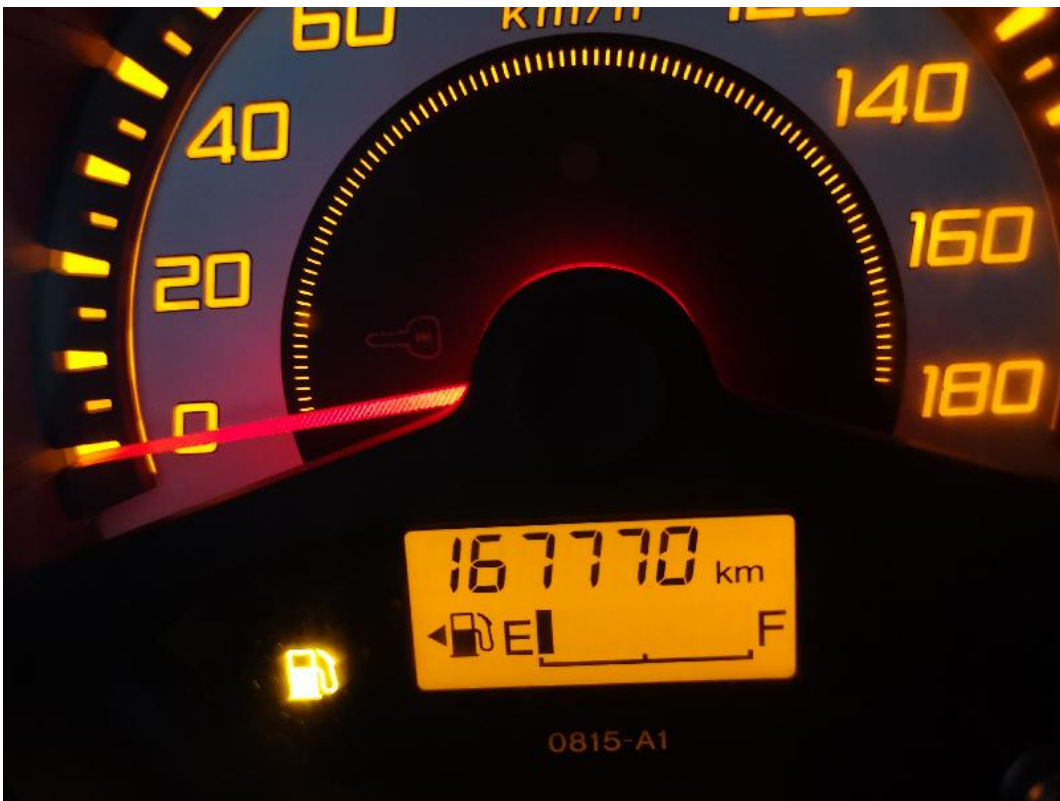
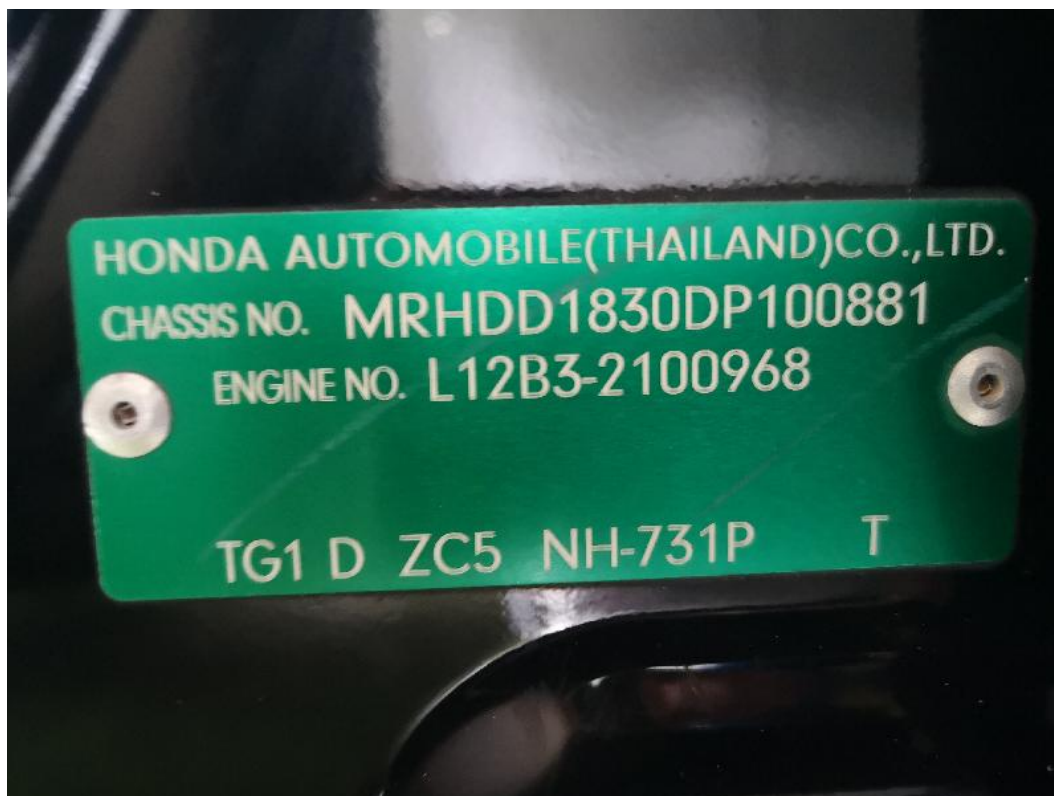
Front left fender ★★★★★	Bonnet / hood ★★★★★	Front bumper ★★★★★	Front right fender ★★★★★	<p>Corrosion around the battery [บันทึก] ฝาครอบล้อ รอยแยก.รอยขีดข่วน S</p> <p>[หน้าต่าง] กระจกหน้ารถ หินกระเด็น ทั้งหมด</p> <p>[ภายใน] Headliner สปปรก M</p>		
Front left tire, alloy wheel, wheel cover ร่องยางระดับ 1 ★★★★★			Front right tire, alloy wheel, wheel cover ร่องยางระดับ 1 ★★★★★			
Front left door ★★★★★			Front right door ★★★★★			
Left side step / side spoiler ★★★★★			Right side step / side spoiler ★★★★★			
Rear left door ★★★★★			Rear right door ★★★★★			
Left back tire, alloy wheel, wheel cover ร่องยางระดับ 1 ★★★★★			Right front tire, alloy wheel, wheel cover ร่องยางระดับ 1 ★★★★★			
Left back fender ★★★★★			Right back fender ★★★★★			
Roof ★★★★★			Trunk lid / boot lid ★★★★★		Back rear spoiler & under spoiler ★★★★★	Back rear bumper ★★★★★
Dashboard ★★★★★					Steering wheel ★★★★★	
Front left seat ★★★★★					Front right seat ★★★★☆
