# U-Car Grading Report

# U-car Grading Report

รุ่น	VOLKSWAGEN BEETLE		
สี	Wine red	หมายเลขทะเบียน (Plate number)	ซซ1444
รุ่นปี	2001	เลขไมล์	82,117กม.
แบบ	เลขตัวถัง	WWZZZ9CZ2M601580

วันที่ตรวจสอบ      2019/6/24

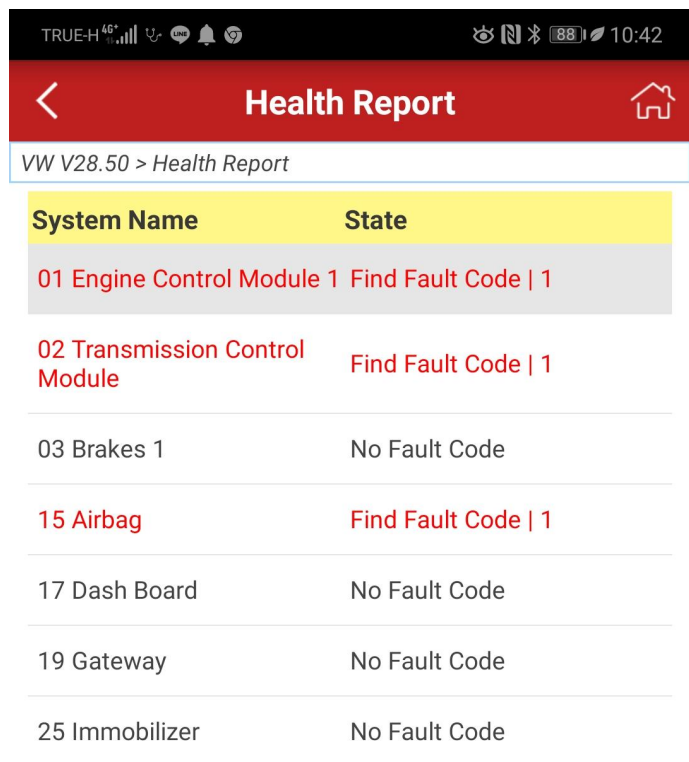
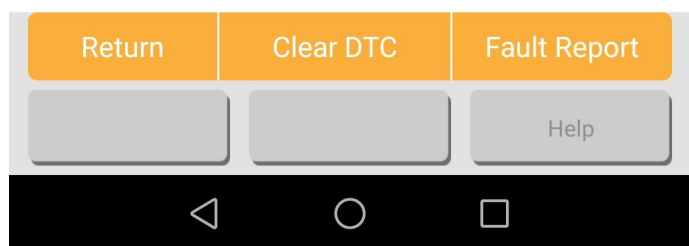
## Health Report

System Name	State
01 Engine Control Module 1	Find Fault Code   1
02 Transmission Control Module	Find Fault Code   1
03 Brakes 1	No Fault Code
15 Airbag	Find Fault Code   1
17 Dash Board	No Fault Code
19 Gateway	No Fault Code
25 Immobilizer	No Fault Code
