U-Car Grading Report

รายงานผลการตรวจเช็คสภาพรถยนต์
ภายใต้การดูแลของสมาคมการประเมินสภาพรถยนต์ประเทศไทย

รุ่น	BMW SIRIES 3 320 I LUXURY		
สี	Grey	หมายเลขทะเบียน (Plate number)	2กฒ7225
รุ่นปี	2013	เลขไมล์	60,354กม.
แบบ	เลขตัวถัง	MMF3F15050J116176

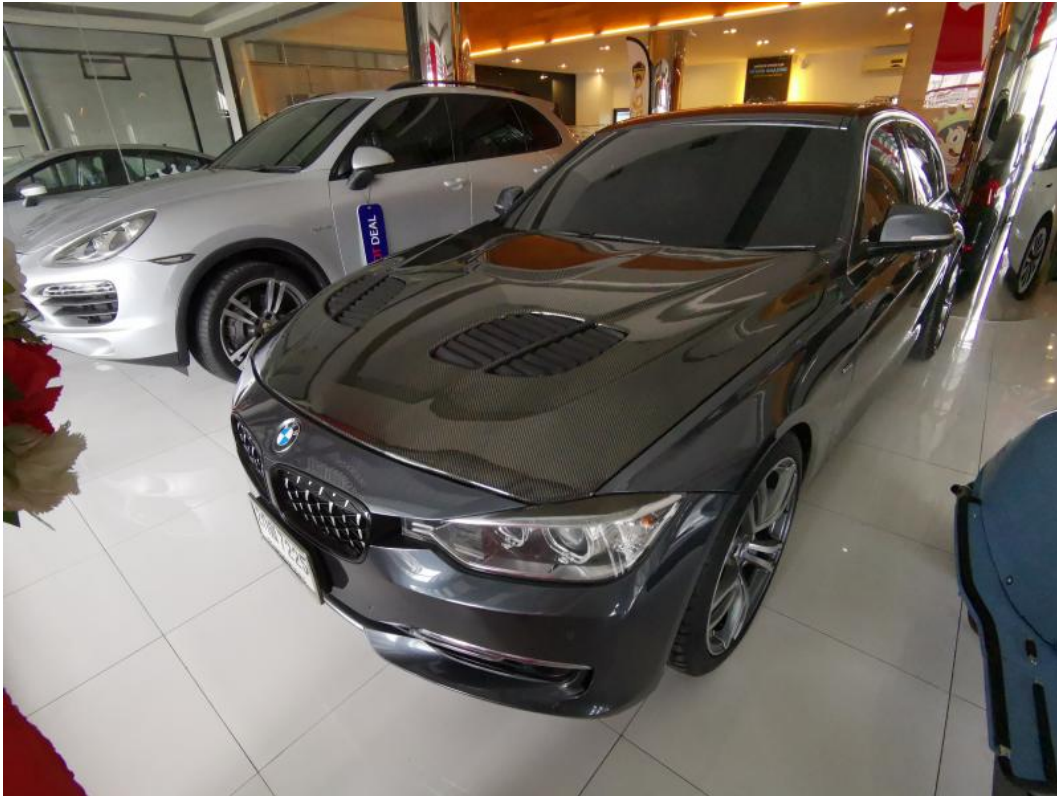
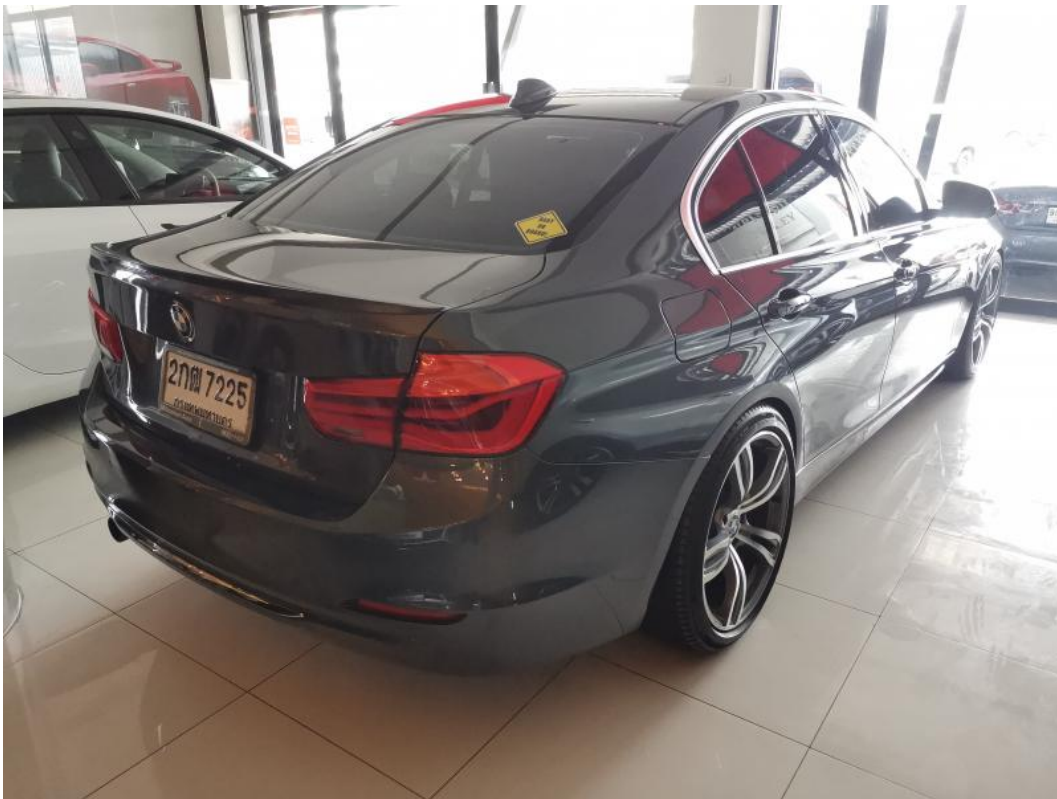
การวินิจฉัย CP 1

System Name	State
CAS (Car Access System - CAS/FEM/BDC)	Find Fault Code 1
ECM (Engine Control Module - DME/DDE)	No Fault Code
EKPS (Electronic Fuel Pump)	No Fault Code
TCM (Transmission Control Module - EGS)	No Fault Code
GWS (Gear Selector Switch)	No Fault Code
ICM (Integrated Chassis Management)	No Fault Code
ABS (Anti-Lock Braking System - DSC)	No Fault Code
EPS (Electronic Power Steering)	No Fault Code
SRS (Supplemental Inflatable Restraint System - AIRBAG/SGM-SIM)	No Fault Code
ZGM (Central Gateway Module)	No Fault Code

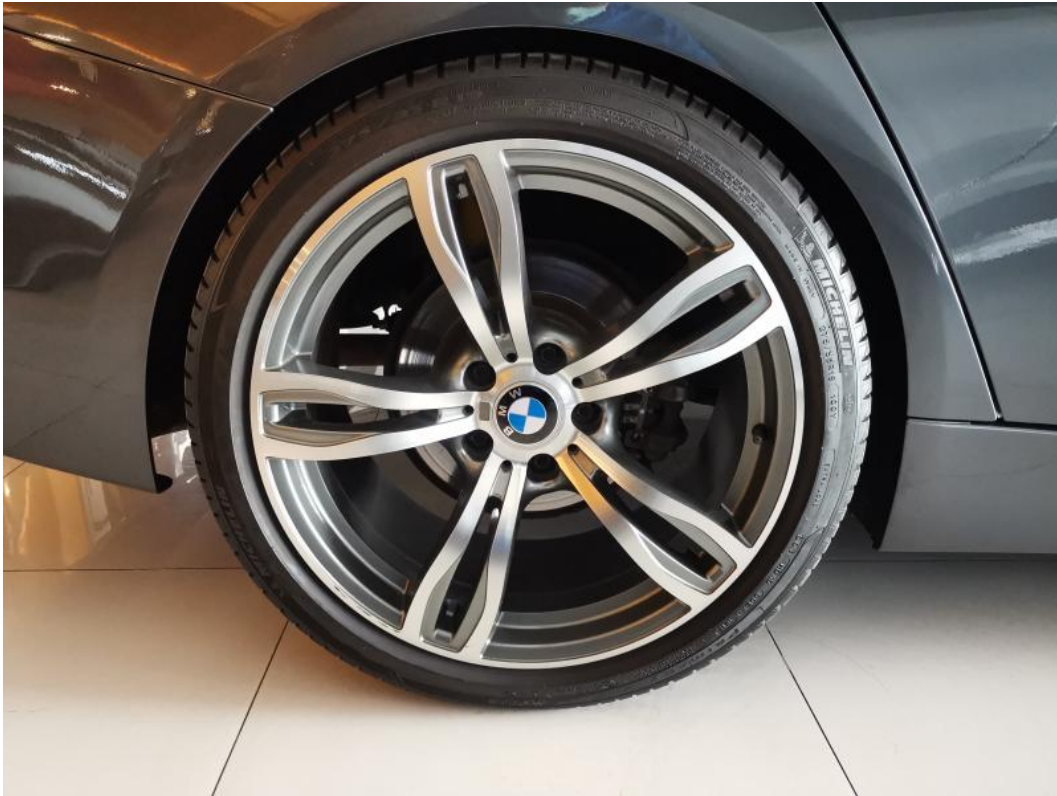
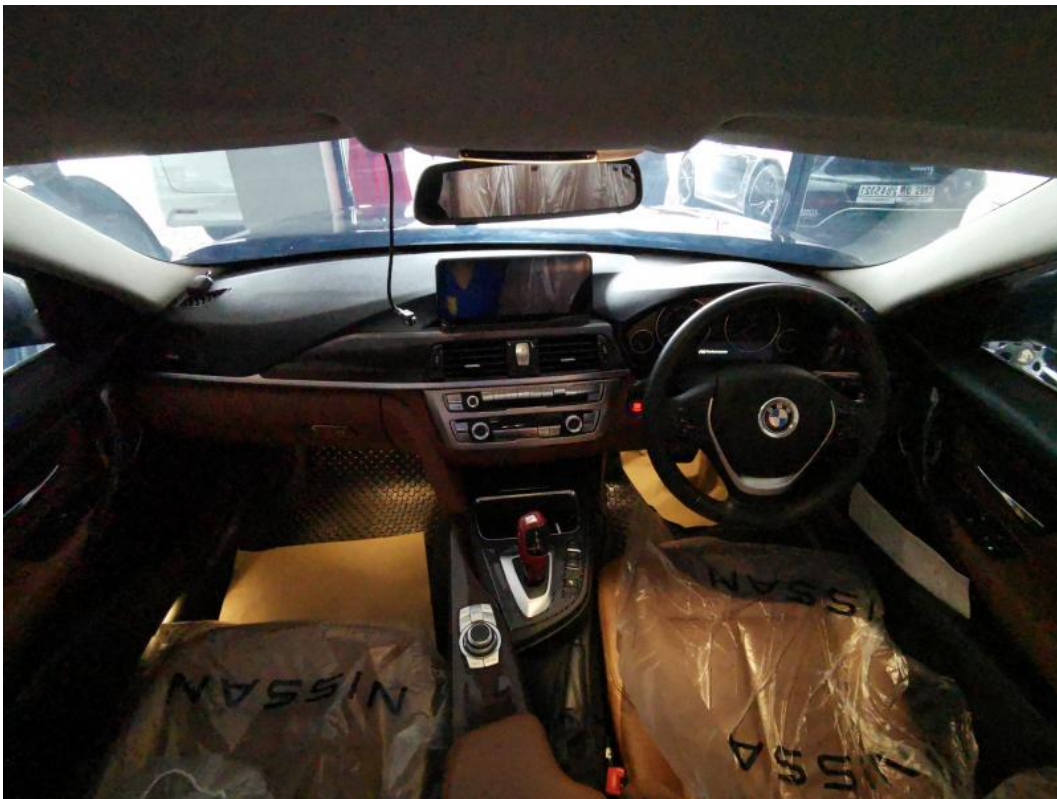
การวินิจฉัย CP 2

System Name	State
ABS (Anti-Lock Braking System - DSC)	Code
EPS (Electronic Power Steering)	No Fault Code
SRS (Supplemental Inflatable Restraint System - AIRBAG/SGM-SIM)	No Fault Code
ZGM (Central Gateway Module)	No Fault Code
IC (Instrument Cluster - INSTR)	No Fault Code
CIC (Car Information Computer)	Find Fault Code 1
ZBE/CON (Controller)	No Fault Code
FAS (Seat Module, Driver)	No Fault Code
FRM (Footwell Module)	Find Fault Code 1
AC (Air Conditioning - IHKA)	No Fault Code
