U-Car Grading Report

รุ่น	ISUZU D-MAX 2.5 D-CAB HILANDER		
สี	White	หมายเลขทะเบียน (Plate number)	กบ5342
รุ่นปี	2014	เลขไมล์	76,086กม.
แบบ	เลขตัวถัง	MP1TFR86JEG014563

เครื่องยนต์	สภาพดี
วันที่ตรวจสอบ	2020/8/5
สาขา	Kraba Nangfah
ที่อยู่

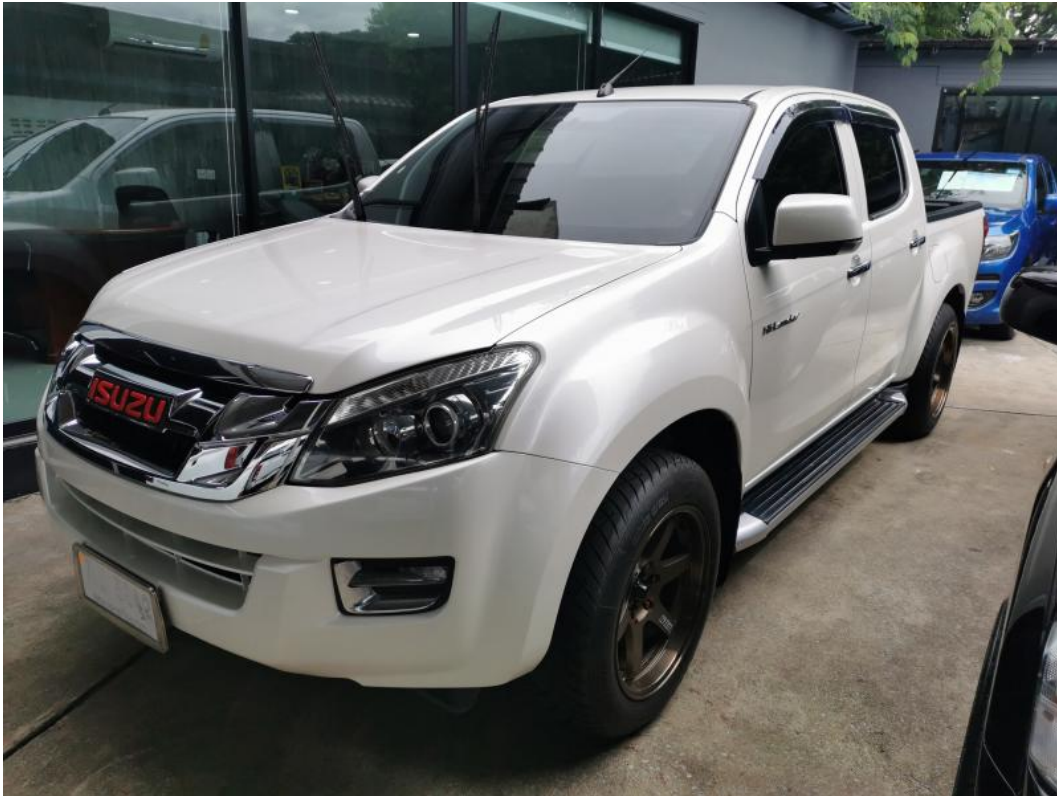
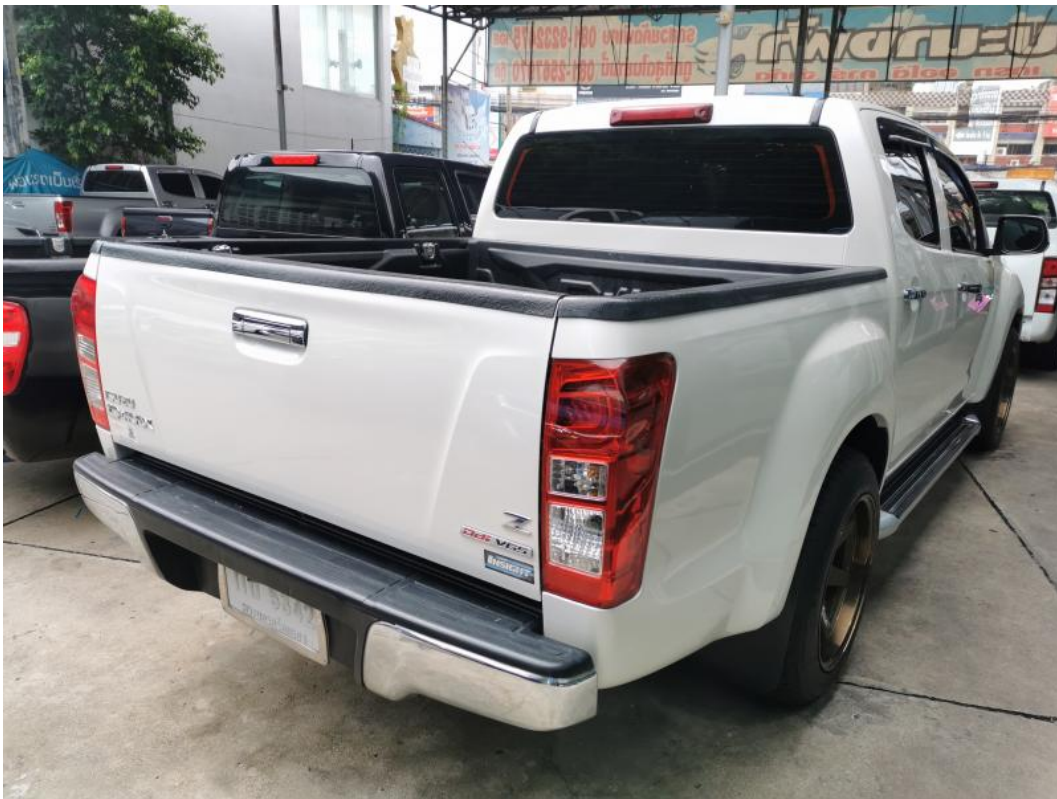
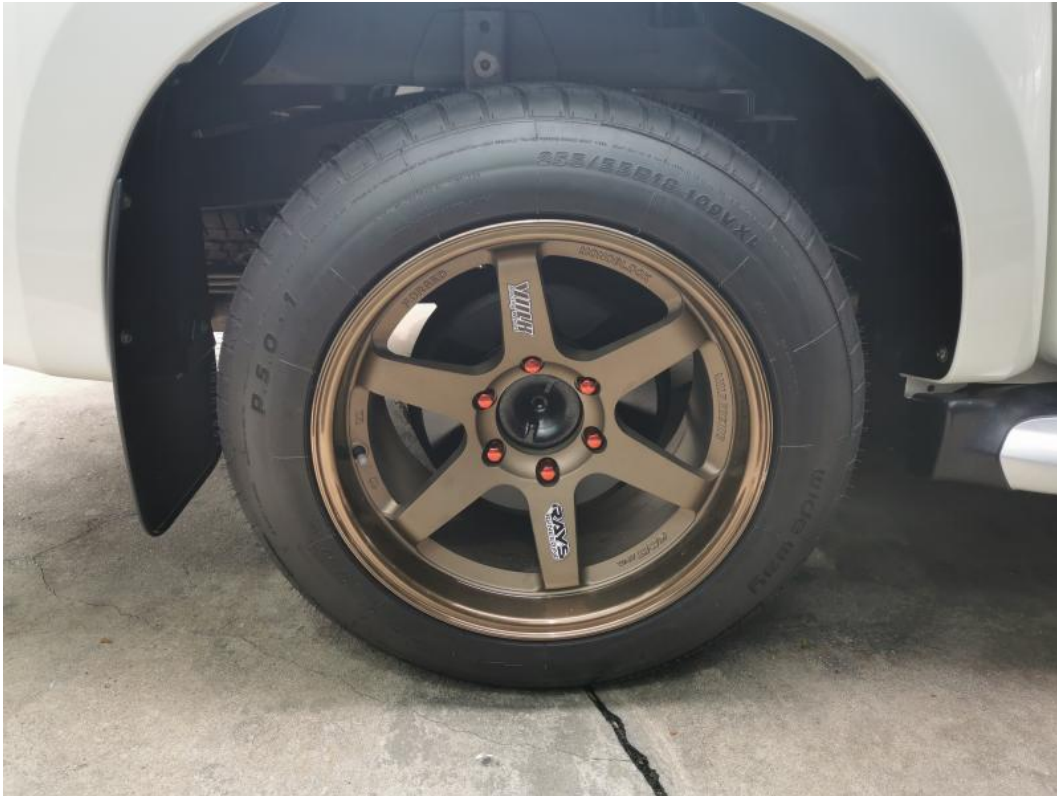
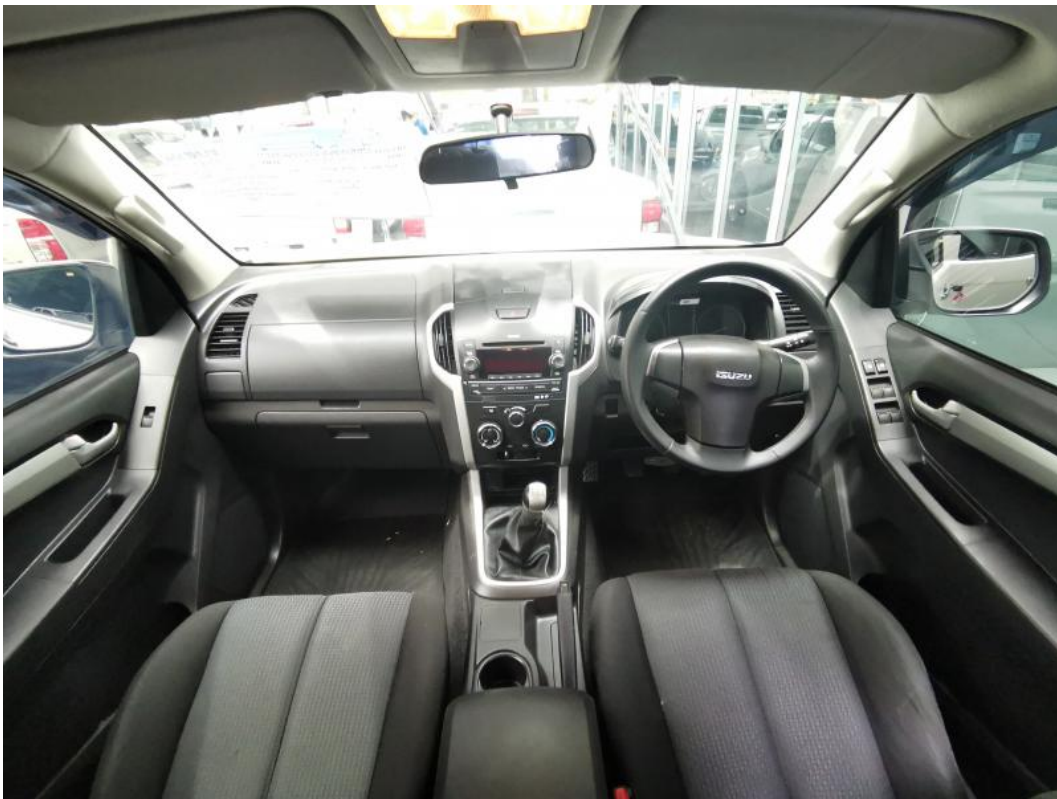
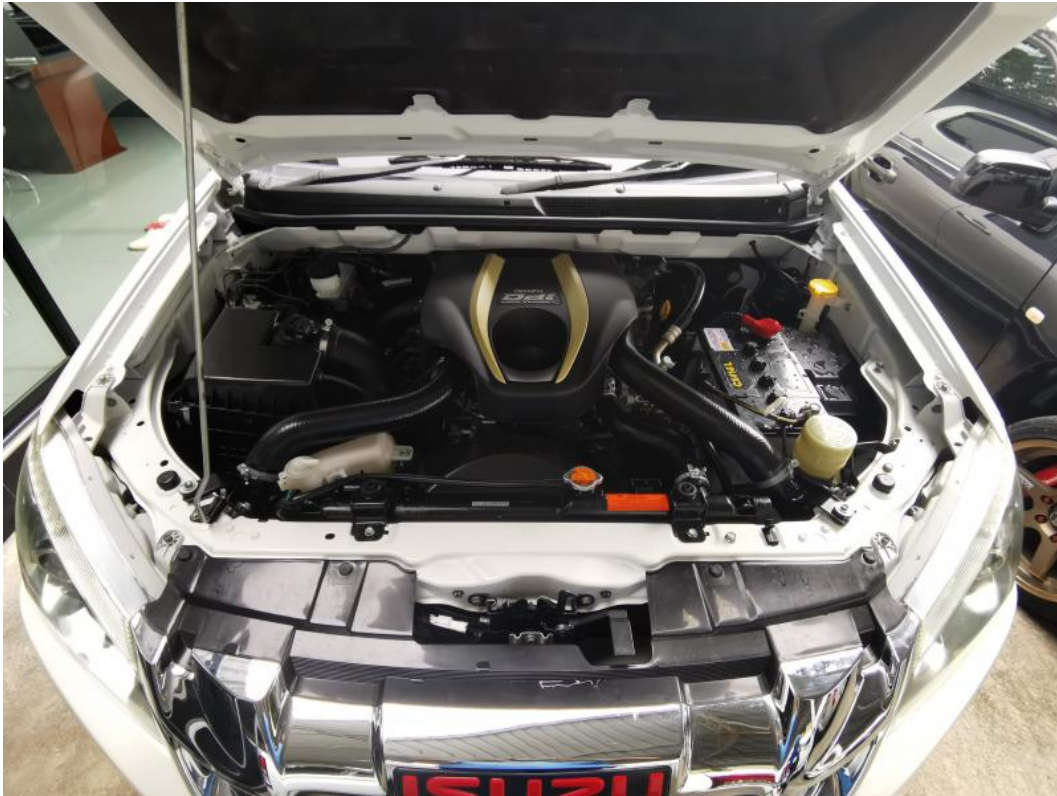
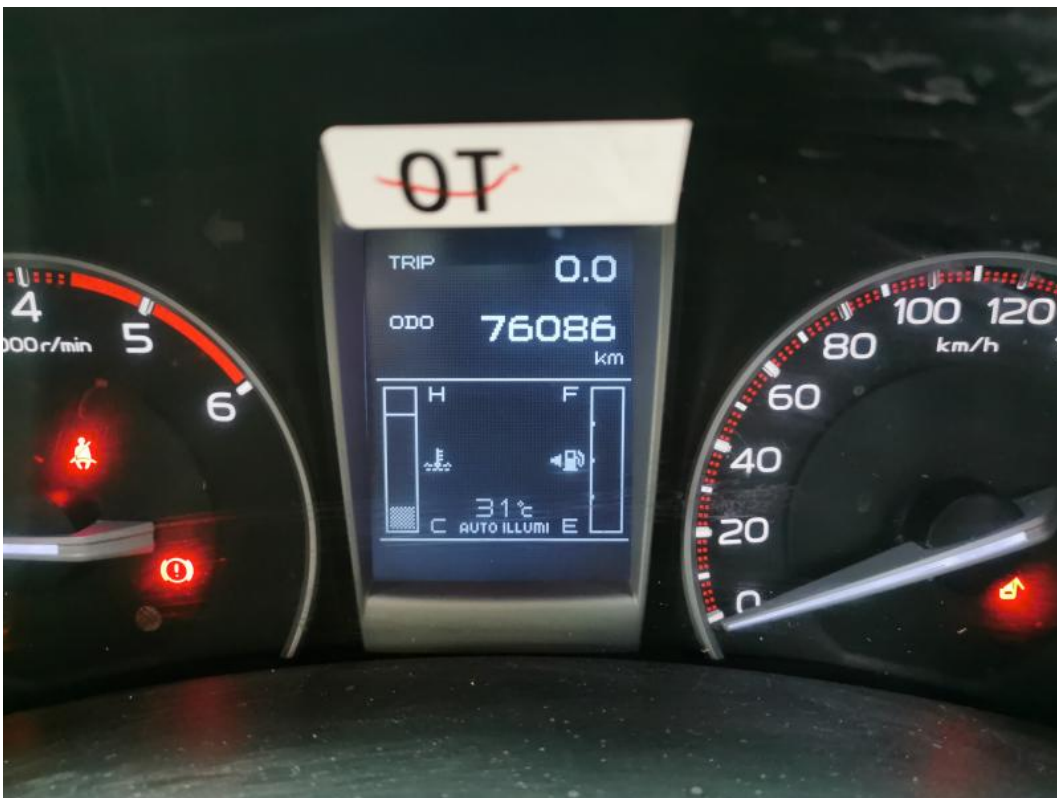
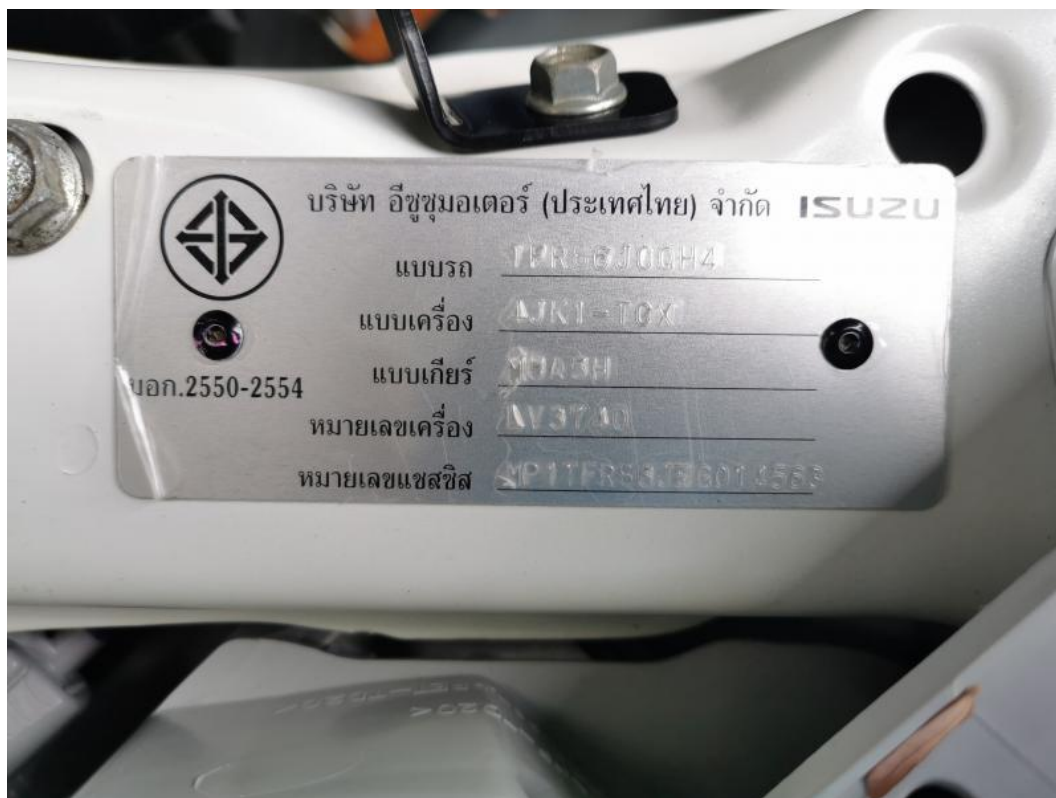
[บันทึก]
Set buck panel ทำเครื่องหมายจากงานโลหะ มี
Right center panel ทำเครื่องหมายจากงานโลหะ มี
Set buck panel ถลอก S

[หน้าต่าง]
กระจกหน้ารถ หินกระเด็น บางส่วน

[เงา]
Right head light หมอก ขุ่นมัว บางส่วน
Left head light หมอก ขุ่นมัว บางส่วน

[ภายใน]
การขัดสี รอยย่น, รอยขีดข่วน มี
ตกแต่งอื่นๆ รอยขีดข่วน บางส่วน
Headliner สกปรก SS

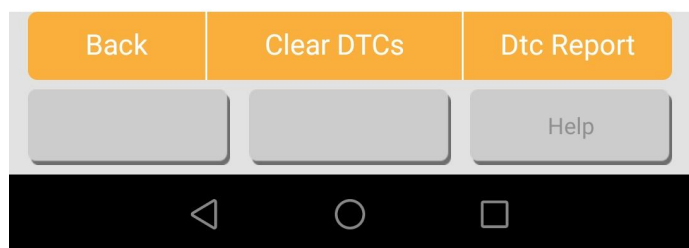
การวินิจฉัย CP 1

System Name	Status
ECM (Engine Control Module)	No Fault Code
ABS (Anti-Lock Braking System)	No Fault Code
BCM (Body Control Module)	No Fault Code
EBS (Electronic Brake System)	No Fault Code
Meter	No Fault Code
Immobilizer	No Fault Code
Immobilizer With PESS	No Fault Code
