# U-Car Grading Report

| รุ่น | MITSUBISHI PAJERO SPORT | | |
| รุ่นปี | 2012 | เลขไมล์ | 274,097กม. |
| แบบ | เลขตัวถัง | MMTGYKH40CD004977 | |

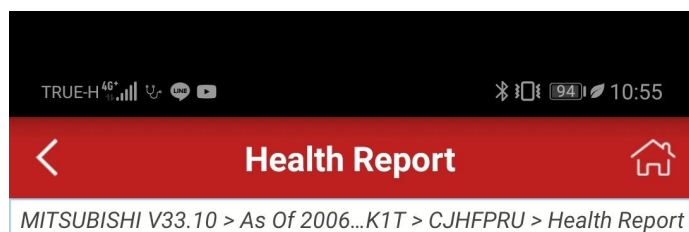
การวินิจฉัย CP 1

| System Name | State |
| MPI/GDI/Diesel | No Fault Code |
| ABS (Anti-Lock Braking System) | No Fault Code |
| SRS-Air Bag | No Fault Code |
| AC (Air Conditioning) | No Fault Code |
| KOS/Immo/Keyless | No Fault Code |
| TPMS (Tire Pressure Monitoring System) | No Fault Code |
| Meter | No Fault Code |
| ETACS | No Fault Code |
