U-Car Grading Report

รายงานผลการตรวจเช็คสภาพรถยนต์
ภายใต้การดูแลของสมาคมการประเมินสภาพรถยนต์ประเทศไทย

รุ่น	TOYOTA CAMRY 2.4HYBRID		
สี	White	หมายเลขทะเบียน (Plate number)	4กภ180
รุ่นปี	2010	เลขไมล์	211,320กม.
แบบ	เลขตัวถัง	MR053FK4000012841

วันที่ตรวจสอบ 2019/11/25

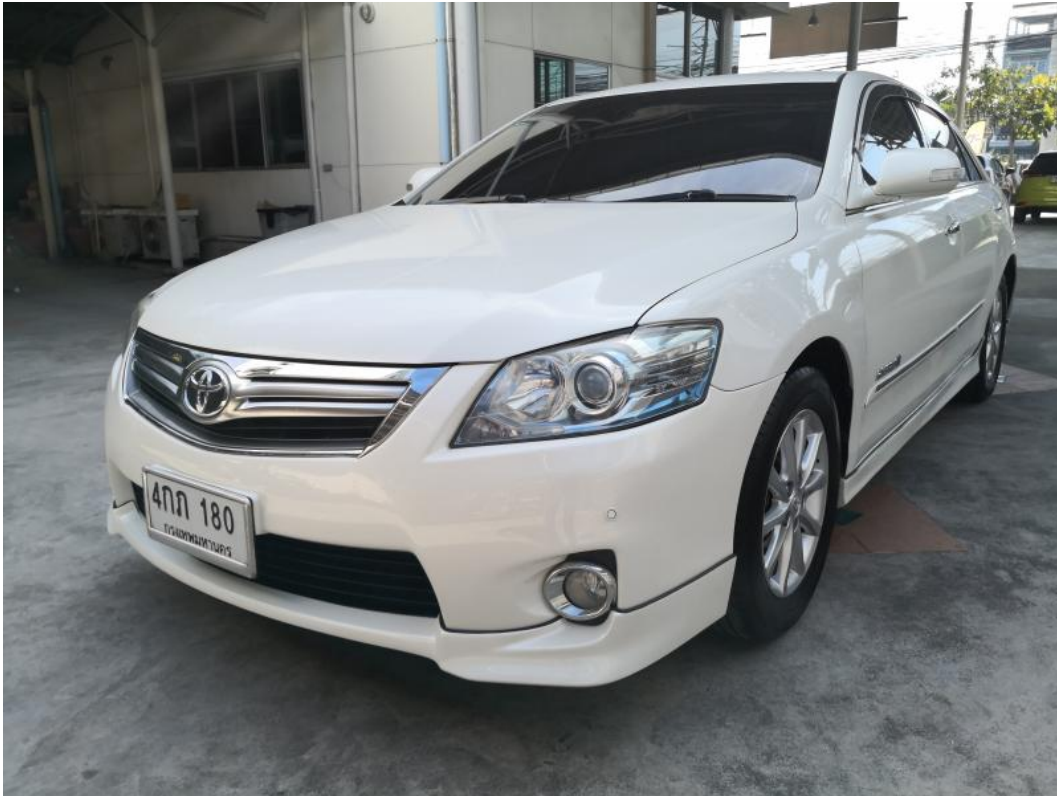
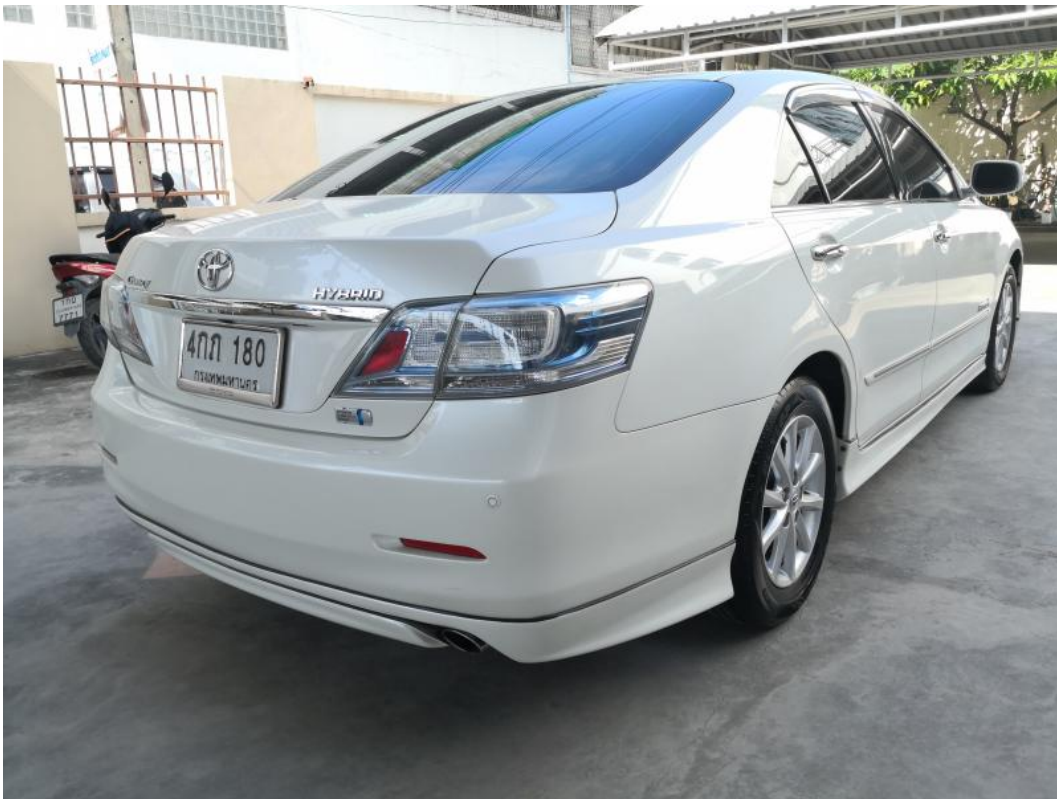
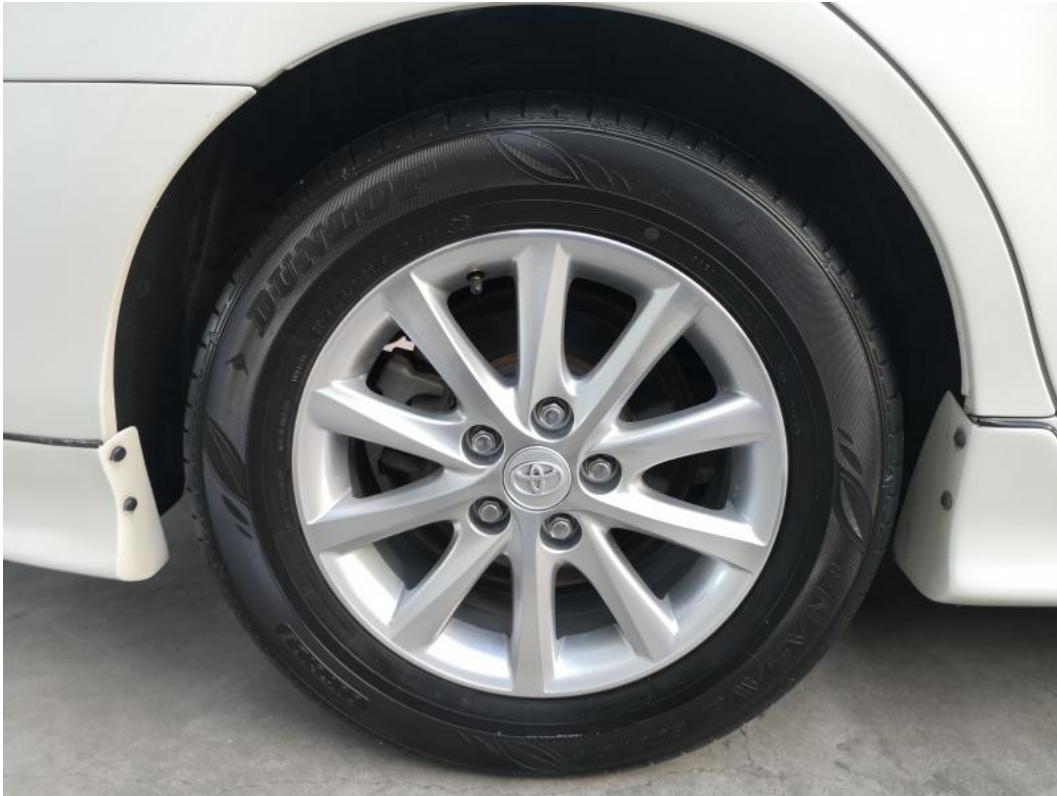
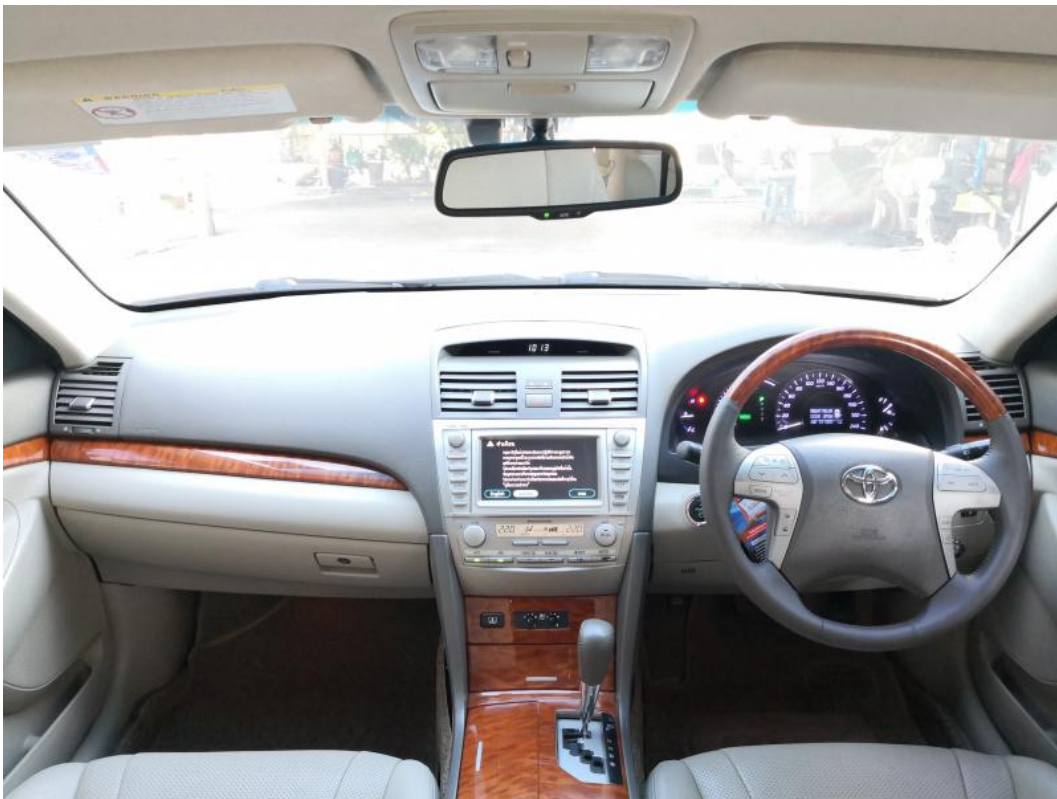
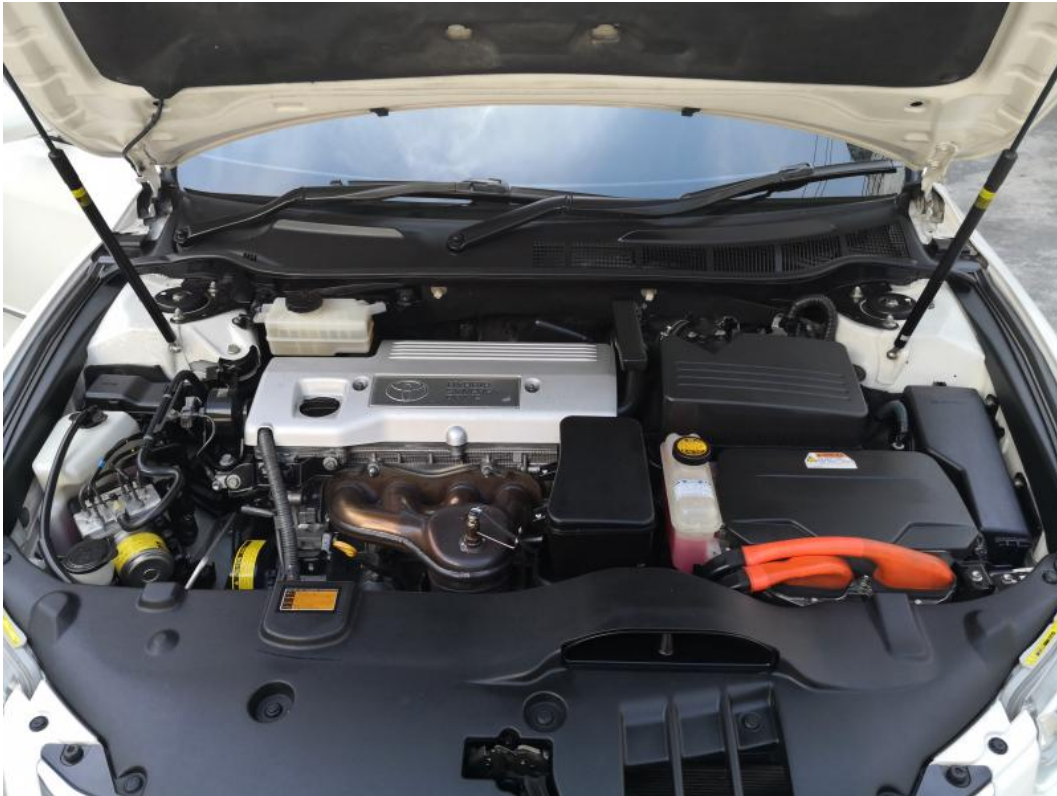
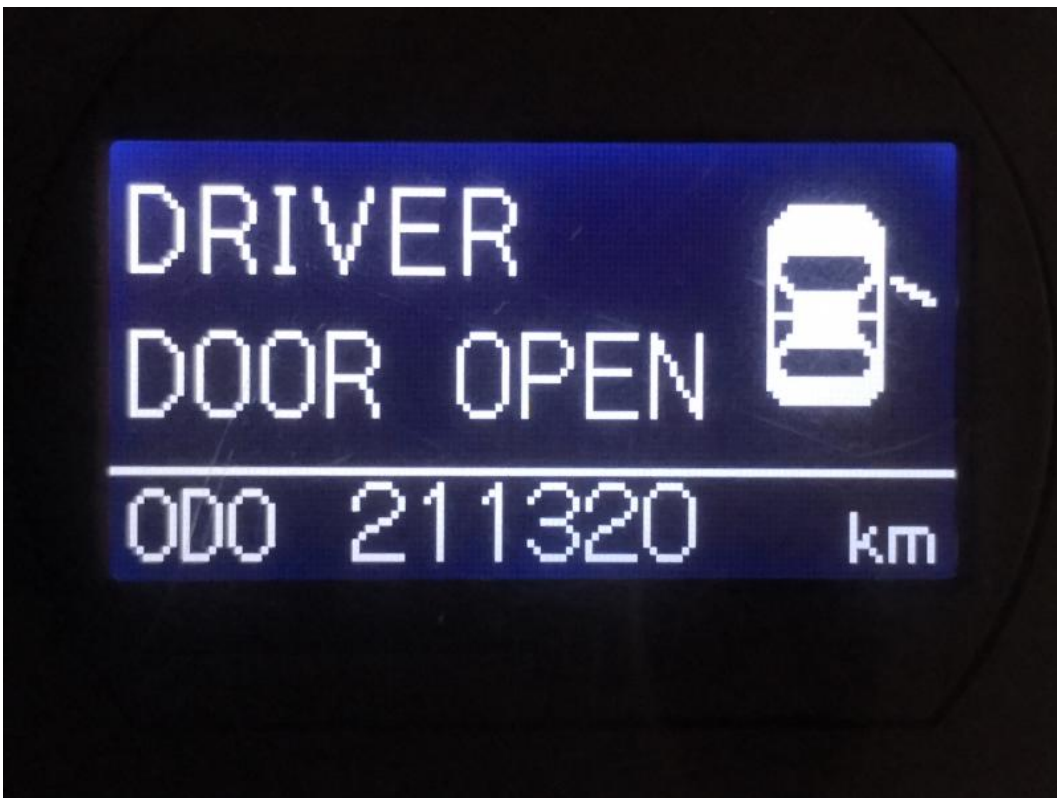
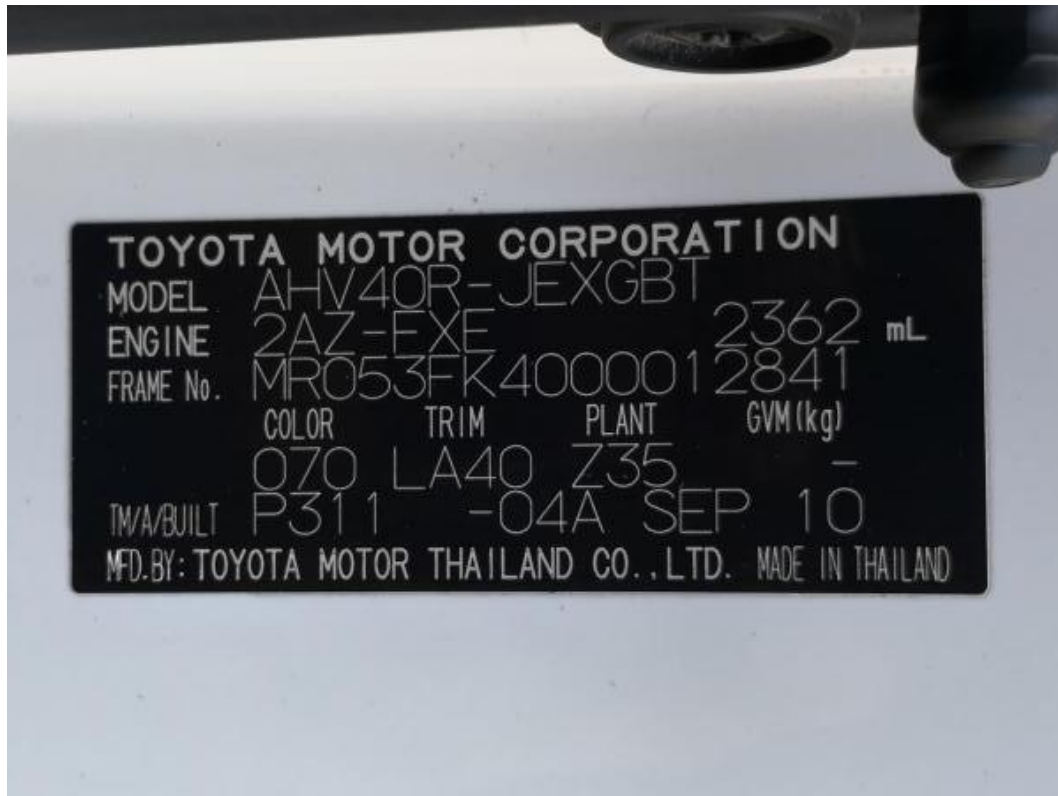
<p>Front left fender</p> <p>★★★★★</p>	<p>Bonnet / hood</p> <p>★★★★★</p>	<p>Front bumper</p> <p>★★★★★</p>	<p>Front right fender</p> <p>★★★★★</p>	<p>[บันทึก]</p> <p>Rear end panel ฟันสี มี</p> <p>Door handle ถอด มี</p> <p>[หน้าต่าง]</p> <p>กระจกหน้ารถ หินกระเด็น บางส่วน</p> <p>[ภายใน]</p> <p>ตักแต่งอื่นๆ รอยขีดข่วน บางส่วน</p> <p>พื้นพรม รอยย่น S</p>		
<p>Front left tire, alloy wheel, wheel cover</p> <p>ร่อยยางระดับ 5</p> <p>★★★★★</p>			<p>Front right tire, alloy wheel, wheel cover</p> <p>ร่อยยางระดับ 5</p> <p>★★★★★</p>			
<p>Front left door</p> <p>★★★★★</p>			<p>Front right door</p> <p>★★★★★</p>			
<p>Left side step / side spoiler</p> <p>★★★★★</p>			<p>Right side step / side spoiler</p> <p>★★★★★</p>			
<p>Rear left door</p> <p>★★★★★</p>			<p>Rear right door</p> <p>★★★★★</p>			
<p>Left back tire, alloy wheel, wheel cover</p> <p>ร่อยยางระดับ 5</p> <p>★★★★★</p>			<p>Right front tire, alloy wheel, wheel cover</p> <p>ร่อยยางระดับ 5</p> <p>★★★★★</p>

<p>Left back fender</p> <p>★★★★★</p>			<p>Right back fender</p> <p>★★★★★</p>			
<p>Roof</p> <p>★★★★★</p>			<p>Trunk lid / boot lid</p> <p>★★★★★</p>		<p>Back rear spoiler & under spoiler</p> <p>★★★★★</p>	<p>Back rear bumper</p> <p>★★★★★</p>
<p>Dashboard</p> <p>★★★★★</p>					<p>Steering wheel</p> <p>★★★★★</p>	
<p>Front left seat</p> <p>★★★★★</p>					<p>Front right seat</p> <p>★★★★★</p>	
<p>Front and back left door trim</p> <p>★★★★★</p>					<p>Front and back right door trim</p> <p>★★★★★</p>	
<p>Rear seat</p> <p>★★★★★</p>					<p>Console</p> <p>★★★★★</p>	
					<p>Luggage room</p> <p>★★★★★</p>
