# U-Car Grading Report

รายงานผลการตรวจเช็คสภาพรถยนต์  
ภายใต้การดูแลของสมาคมการประเมินสภาพรถยนต์ประเทศญี่ปุ่น

| รุ่น | BMW X1 Sport | | |
| รุ่นปี | 2013 | เลขไมล์ | 112,077กม. |

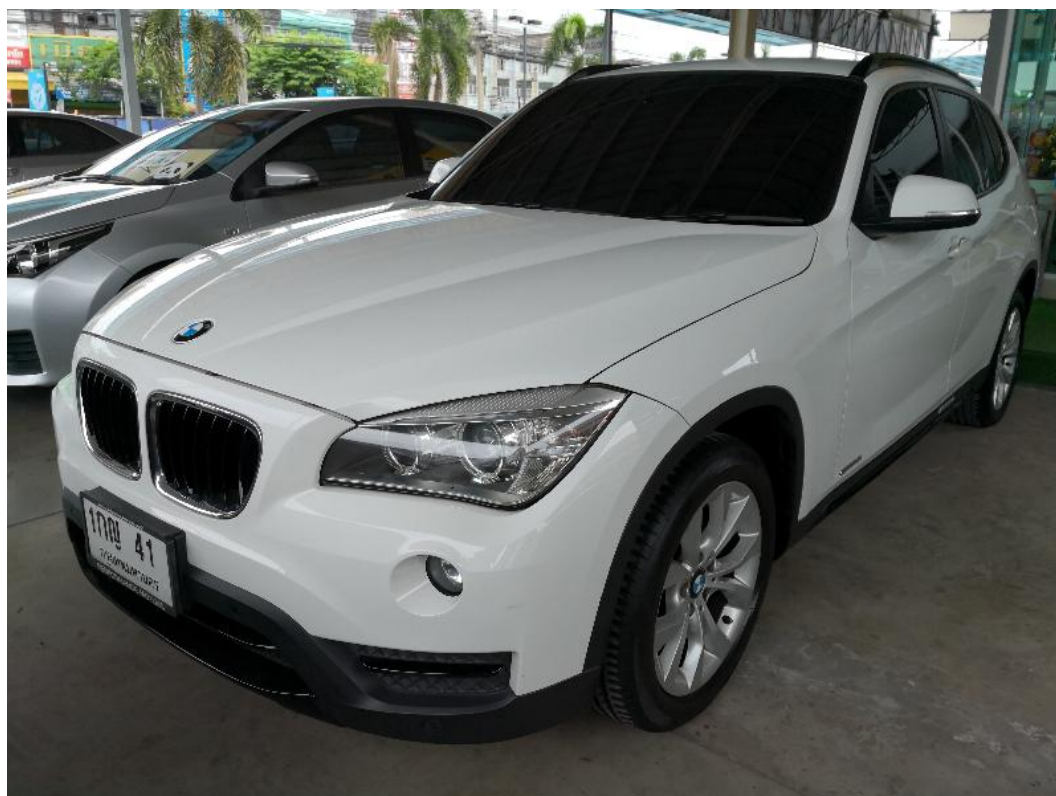
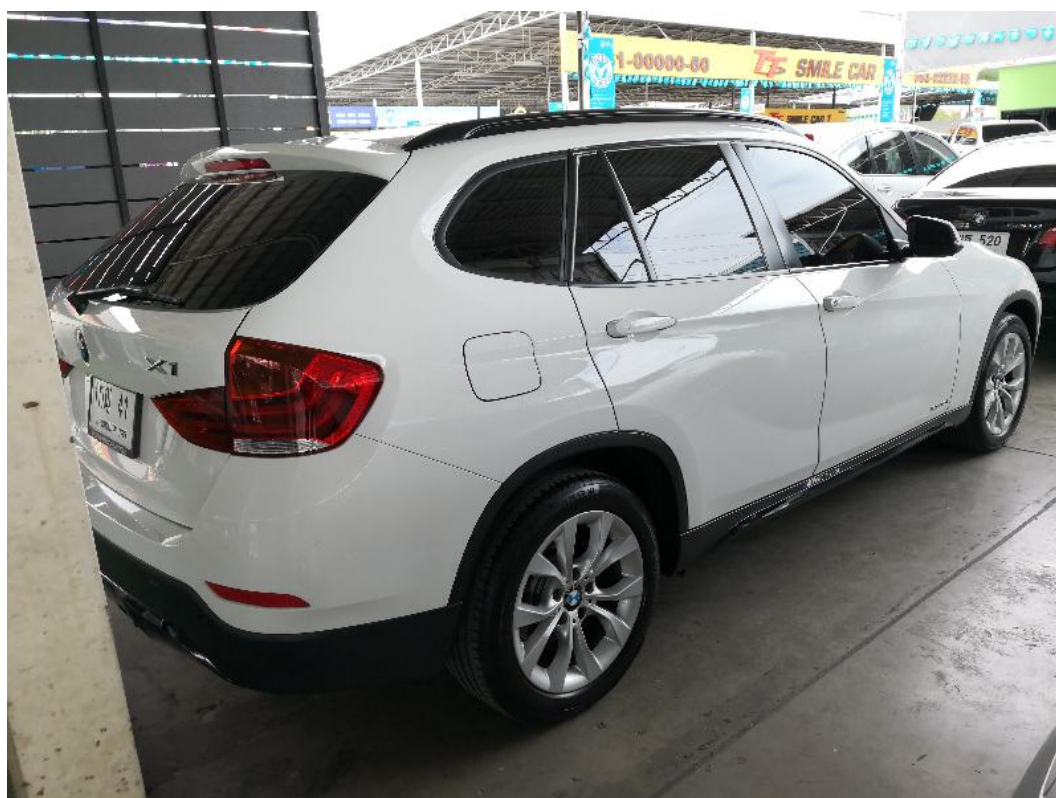
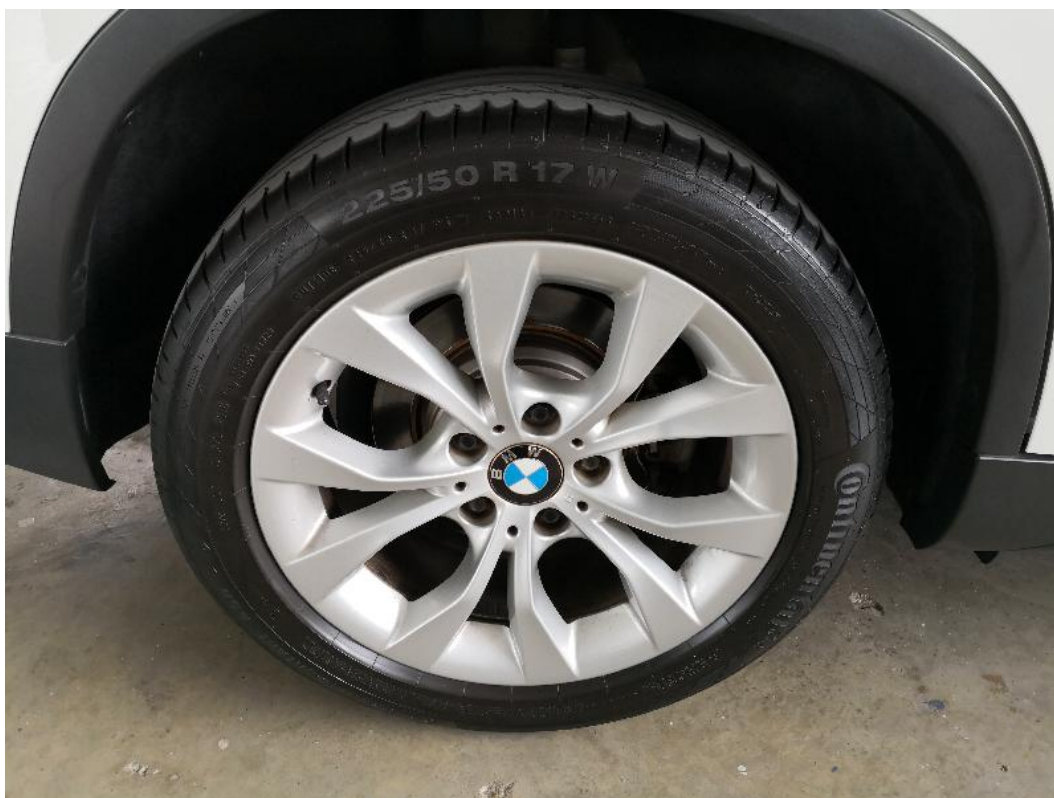
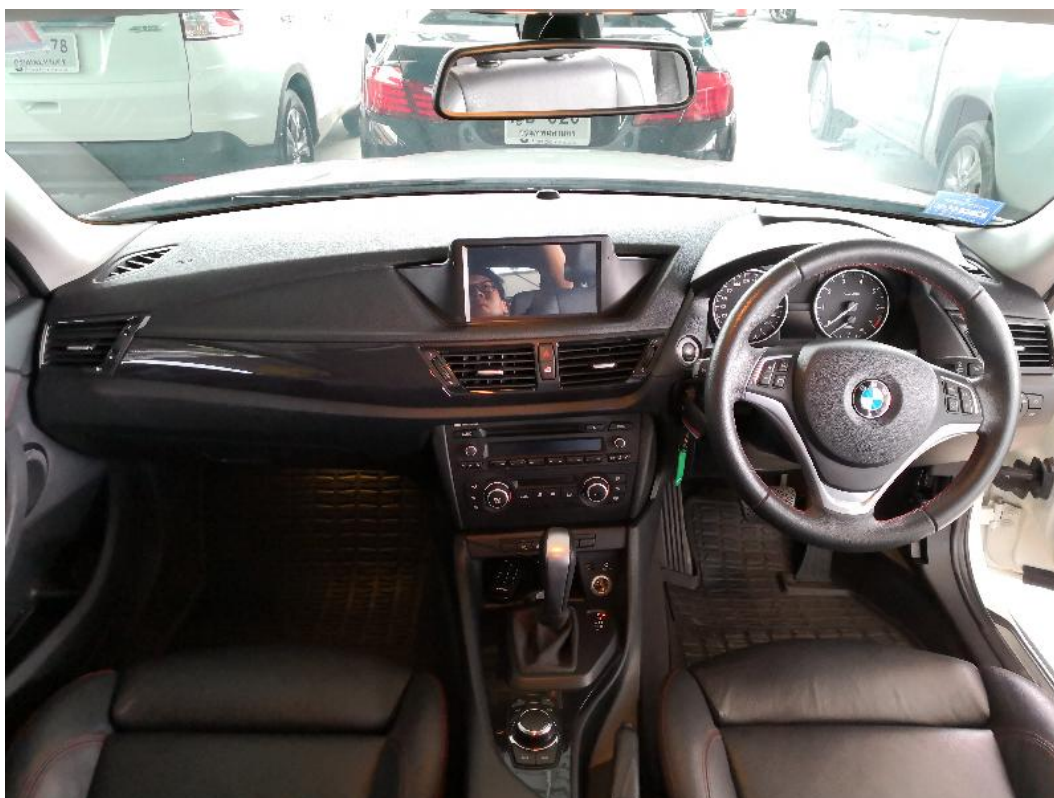
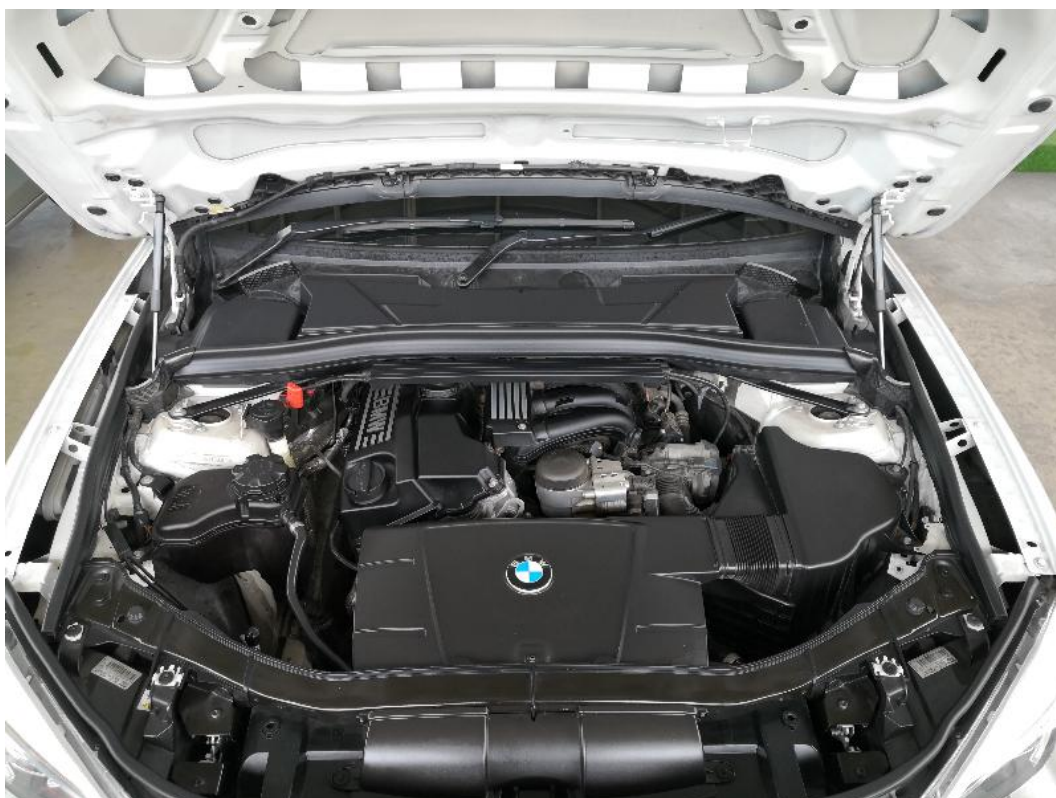
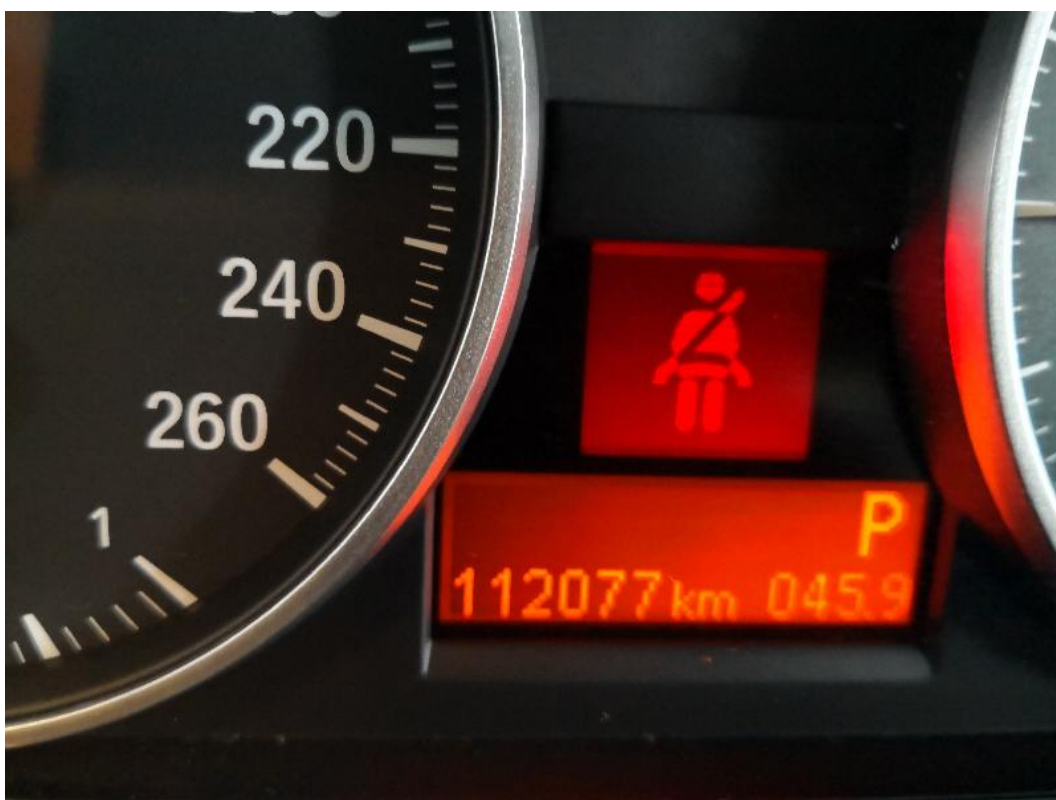
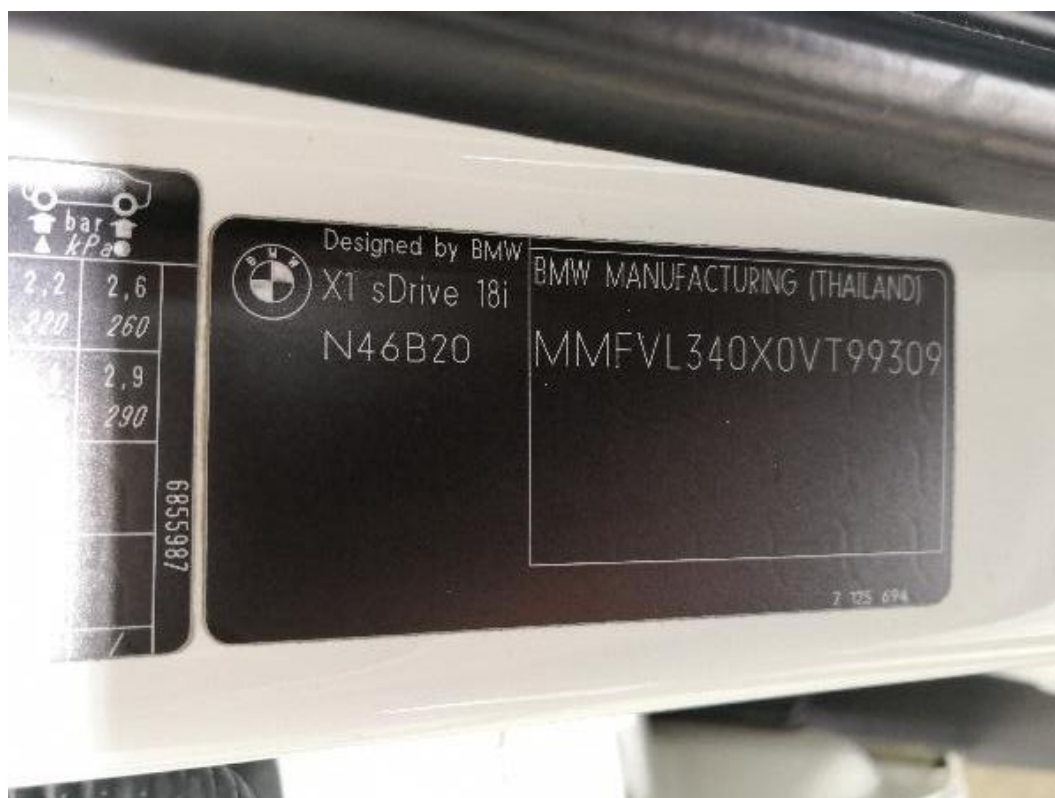
การวินิจฉัย CP 1

การวินิจฉัย CP 2

| System Name | State |
|---|---|
| TCM (Transmission Control Module - EGS/DKG/SMG) | Find Fault Code 1 |
