U-Car Grading Report

รายงานผลการตรวจเช็คสภาพรถยนต์
ภายใต้การดูแลของสมาคมการประเมินสภาพรถยนต์ประเทศไทย

รุ่น	HONDA ACCORD 2.4EL		
สี	White	หมายเลขทะเบียน (Plate number)	4กต986
รุ่นปี	2013	เลขไมล์	87,965กม.
แบบ	เลขตัวถัง	MRHCR2640DP105753

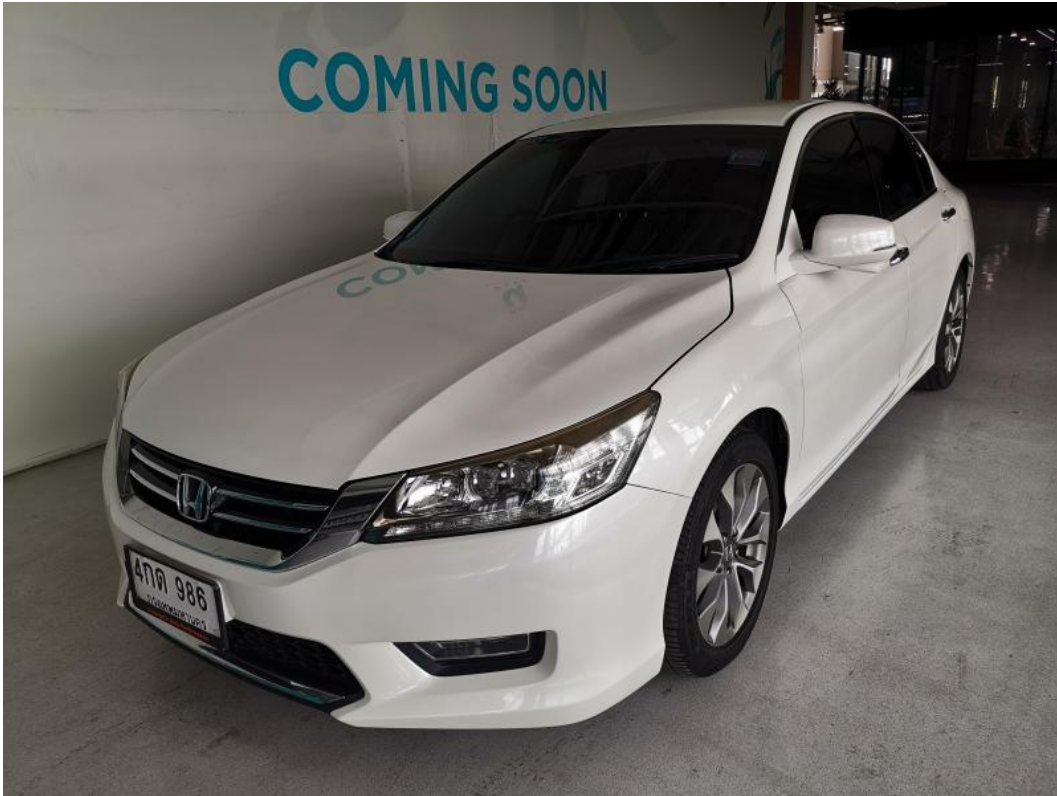
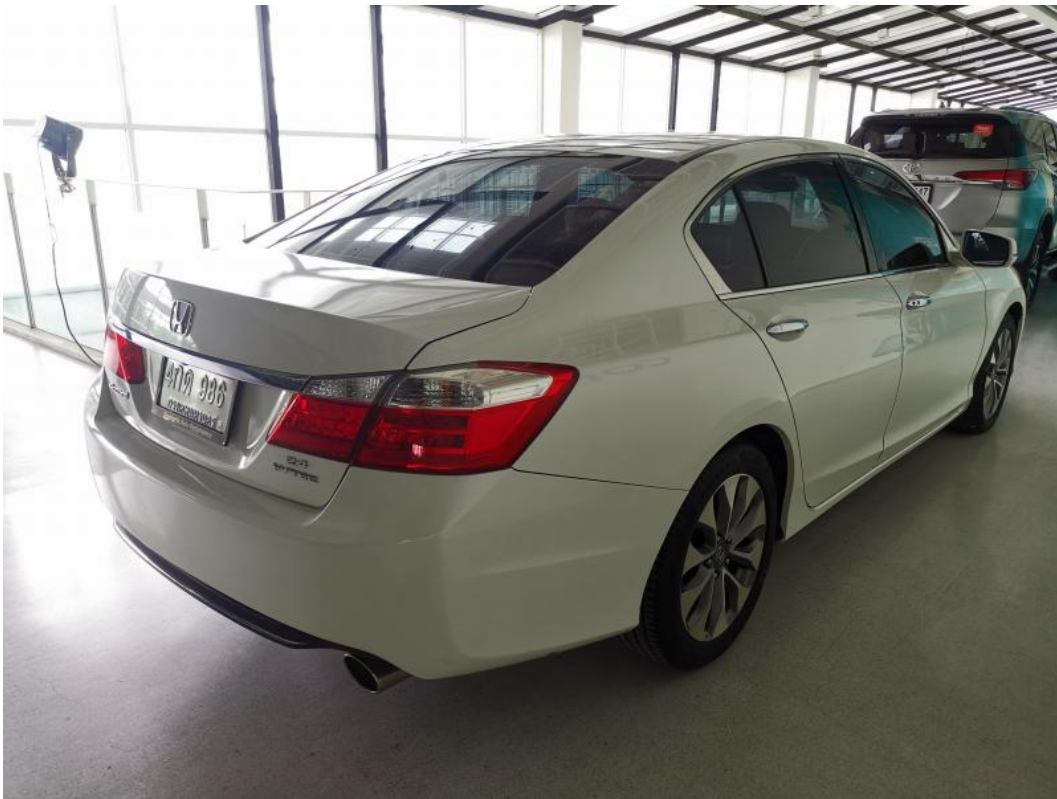
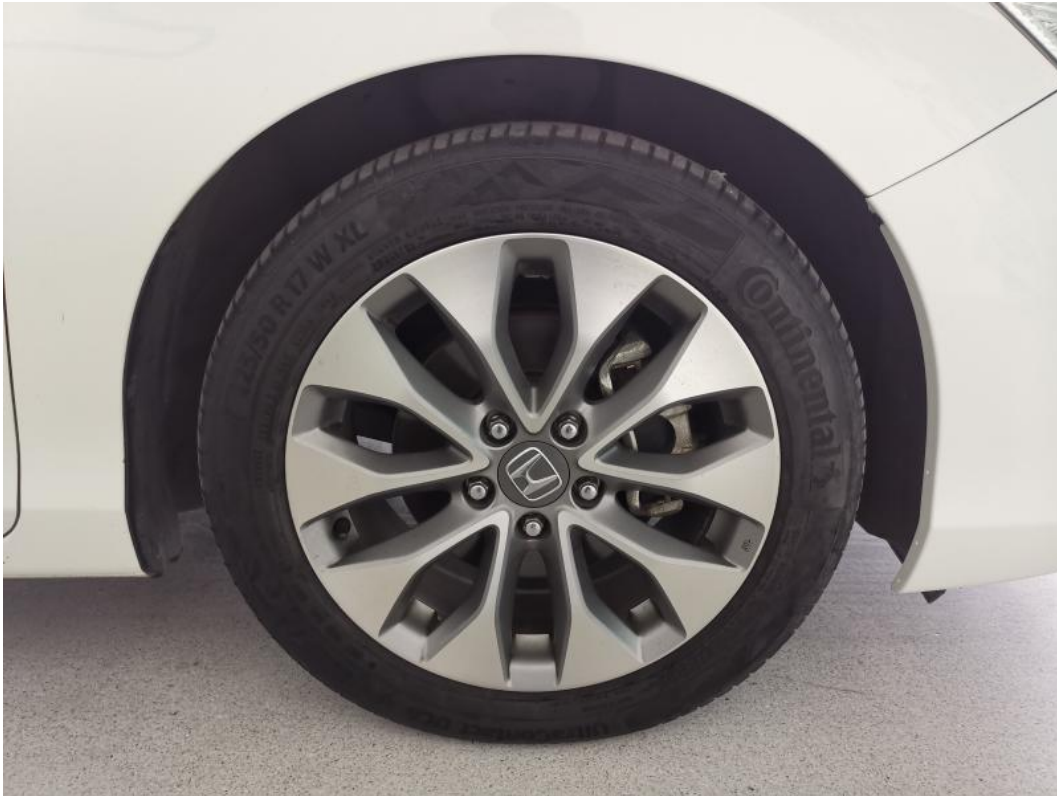
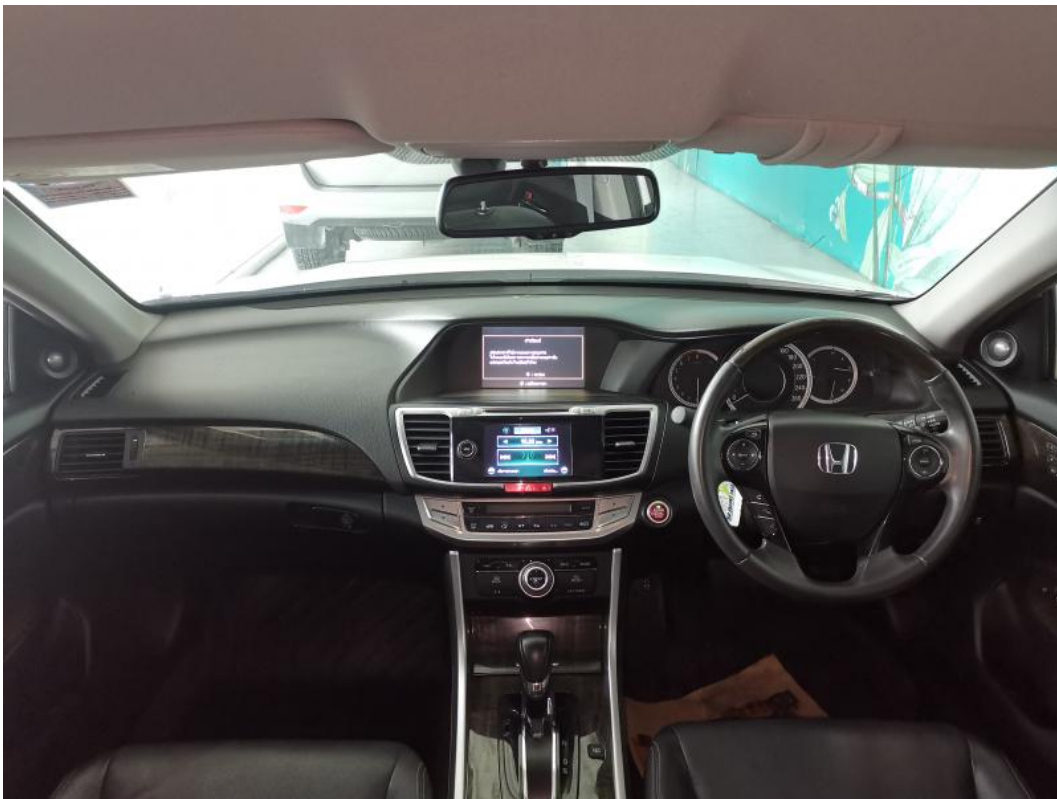
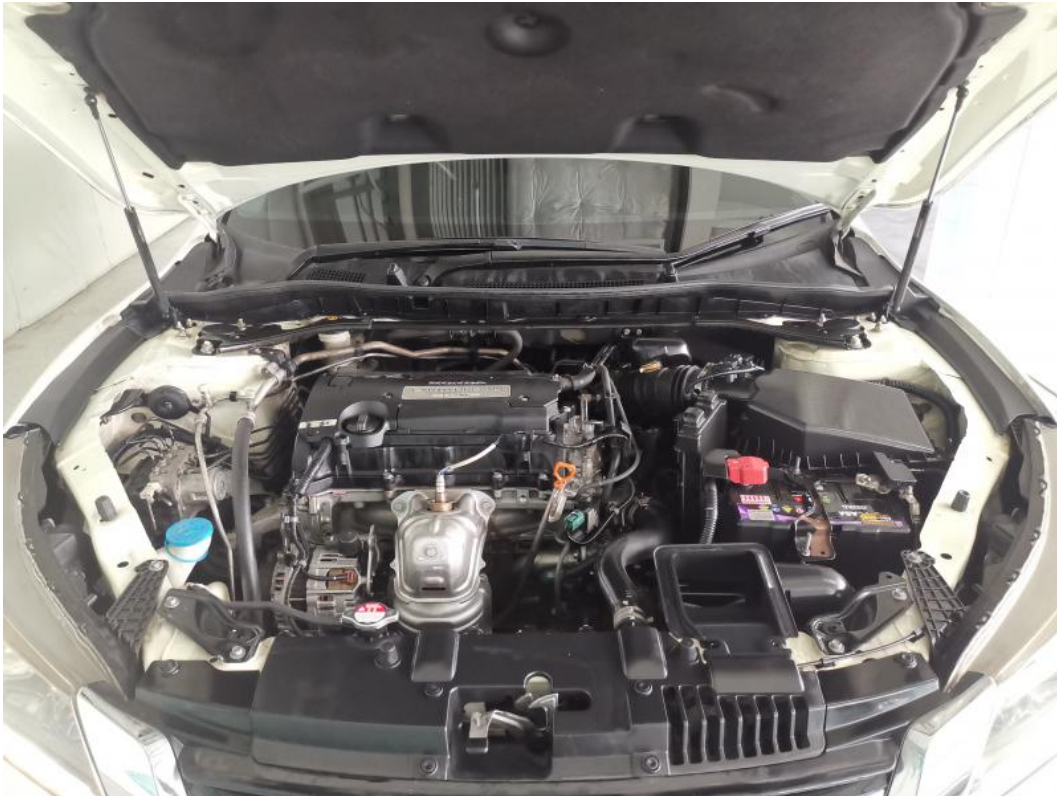
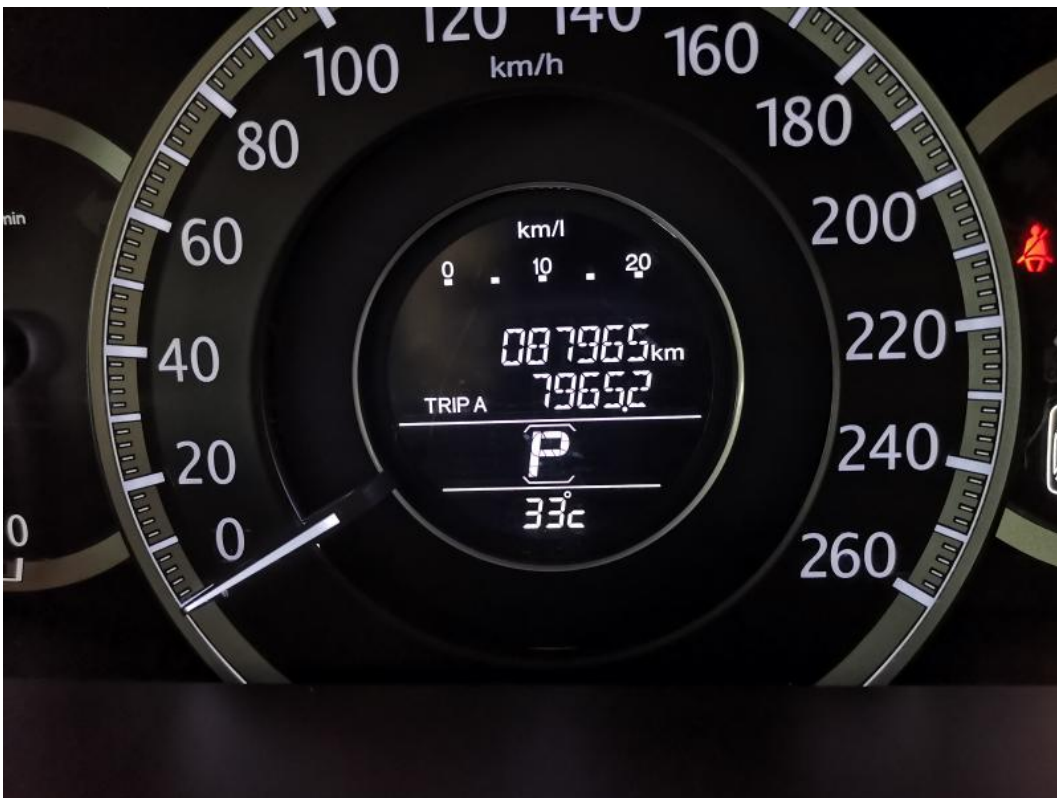
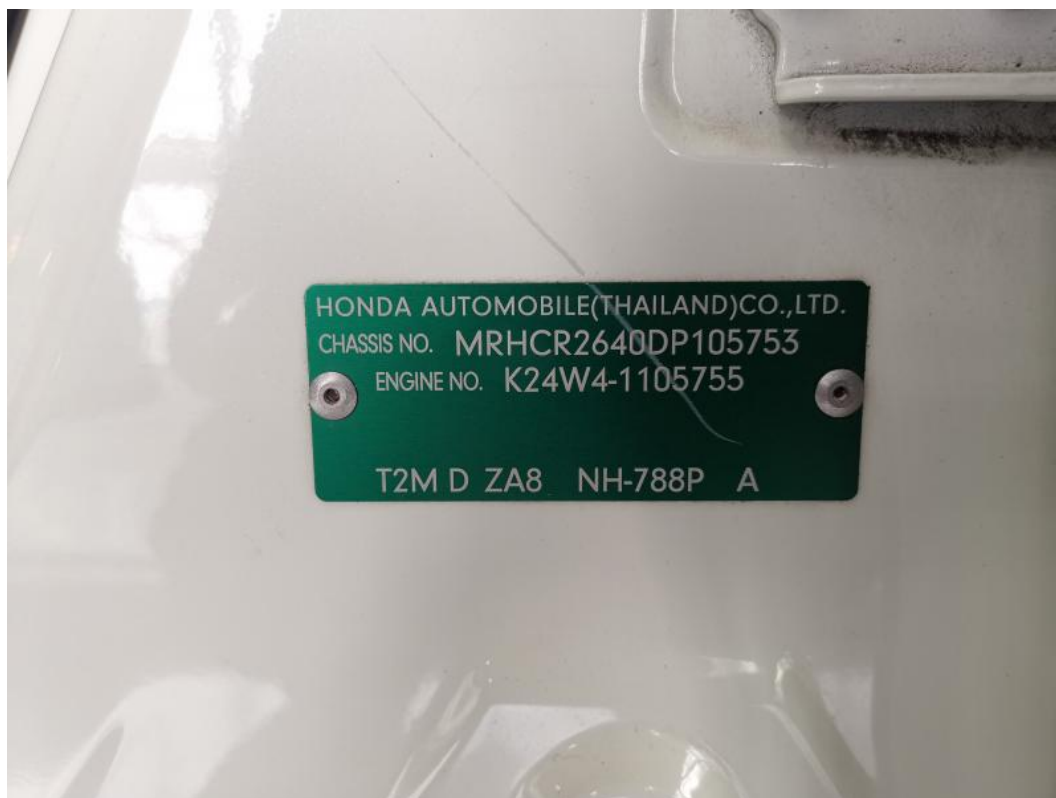
System Name	Status	Action
PGM-FI/Diesel(Engine System)	Normal	Enter
AT(Automatic Transmission)	Normal	Enter
ABS(Anti-Lock Braking System)	Normal	Enter
SRS(Supplemental Inflatable Restraint System)	Normal	Enter
EPS(Electric Power Steering)	Normal	Enter
Gauge System	Normal	Enter
BCM(Body Electrical System)	Normal	Enter
Air Conditioning System	Normal	Enter
Honda Smart Key System	Normal	Enter
