# U-Car Grading Report

รายงานผลการตรวจเช็คสภาพรถยนต์  
ภายใต้การดูแลของสมาคมการประเมินสภาพรถยนต์ประเทศญี่ปุ่น

| รุ่น | BMW 320D GT LUXURY | | |
| รุ่นปี | 2015 | เลขไมล์ | 96,374กม. |

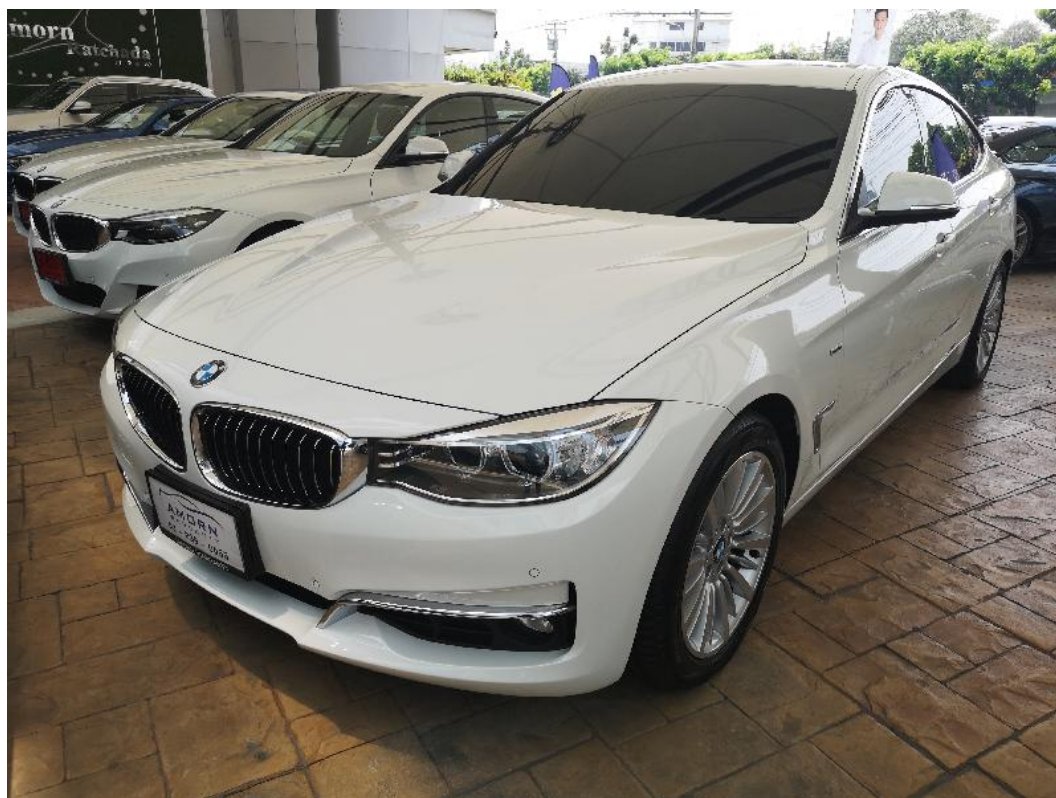
การวินิจฉัย CP 1

BMW V50.12 > Automatically Search > Health Report

| System Name | State |
| CAS (Car Access System - CAS/FEM/BDC) | No Fault Code |
| ECM (Engine Control Module - DME/DDE) | No Fault Code |
| EKPS (Electronic Fuel Pump) | No Fault Code |
| TCM (Transmission Control Module - EGS) | No Fault Code |
| GWS (Gear Selector Switch) | No Fault Code |
| ICM (Integrated Chassis Management) | No Fault Code |
| ABS (Anti-Lock Braking System - DSC) | No Fault Code |
| EPS (Electronic Power Steering) | No Fault Code |
| SRS (Supplemental Inflatable Restraint System - AIRBAG/SGM-SIM) | No Fault Code |
| TRSV | No Fault |

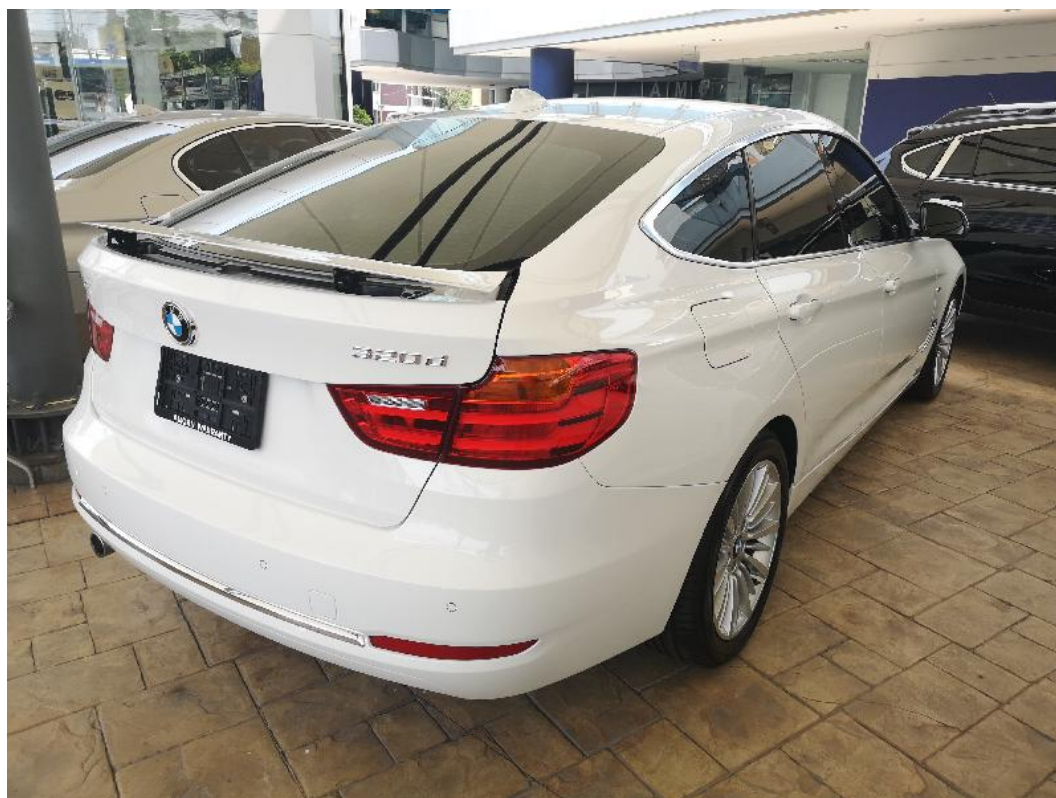
การวินิจฉัย CP 2

BMW V50.12 > Automatically Search > Health Report

| System Name | State |
| TRSV (All Round View Camera) / TRSV (All Round View Camera) | No Fault Code |
| HKFM/HKL (Automatic Luggage Compartment Lid Actuation) | No Fault Code |
| ZGM (Central Gateway Module) | No Fault Code |
| TBX (Touchbox) | No Fault Code |
| IC (Instrument Cluster - INSTR) | No Fault Code |
| CIC (Car Information Computer) | No Fault Code |
| ZBE/CON (Controller) | No Fault Code |
| FAS (Seat Module, Driver) | No Fault Code |
| FRM (Footwell Module) | No Fault Code |
| AS (Air Conditioning - HKM) | No Fault |
