U-Car Grading Report

U-car Grading Report

รุ่น	TOYOTA COROLLA ALTIS		
สี	White		
รุ่นปี	2015	เลขไมล์	51,611กม.
แบบ	เลขตัวถัง	MR053REH404610539

ภายนอก	★★★★★
ภายใน	★★★★☆
โครงสร้าง	สภาพดีเยี่ยม
เครื่องยนต์	สภาพดี
วันที่ตรวจสอบ	2018/11/23
สาขา	Ap auto master
ที่อยู่

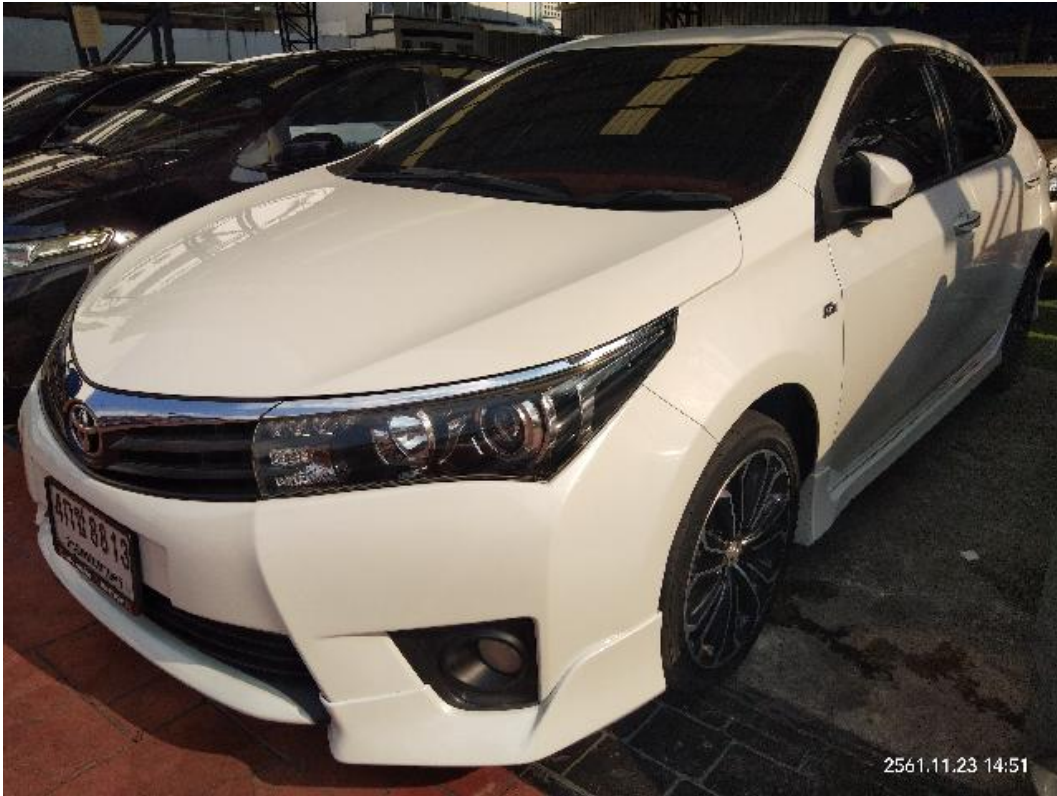
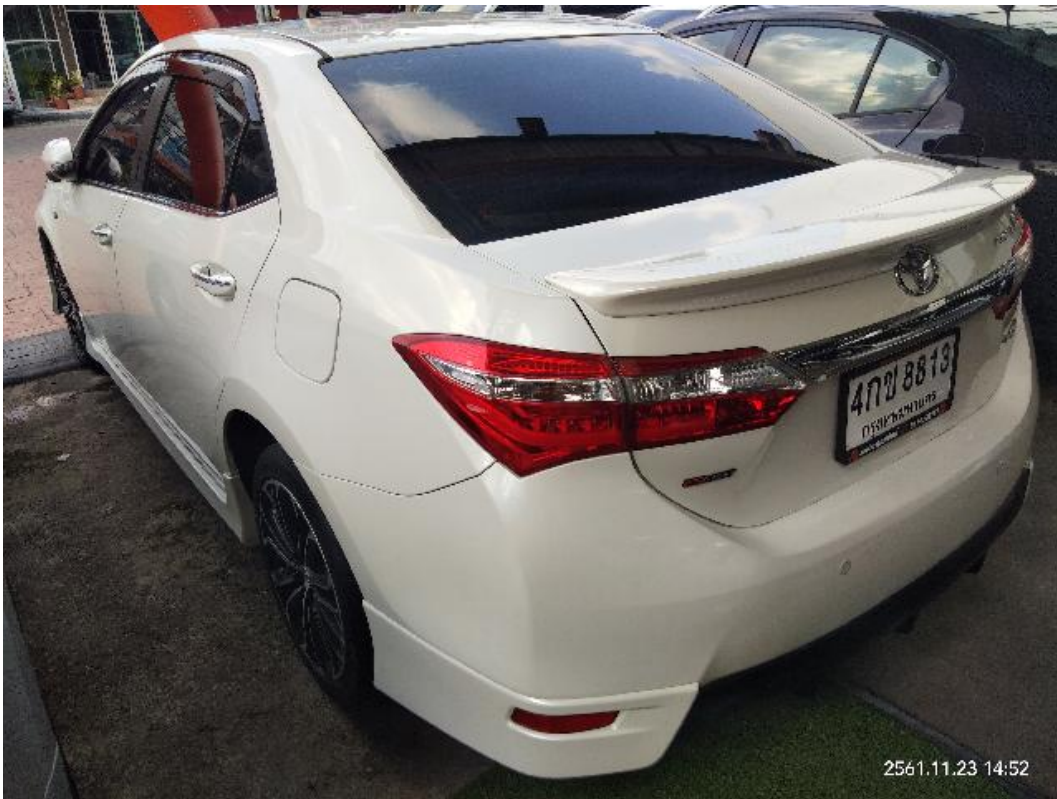
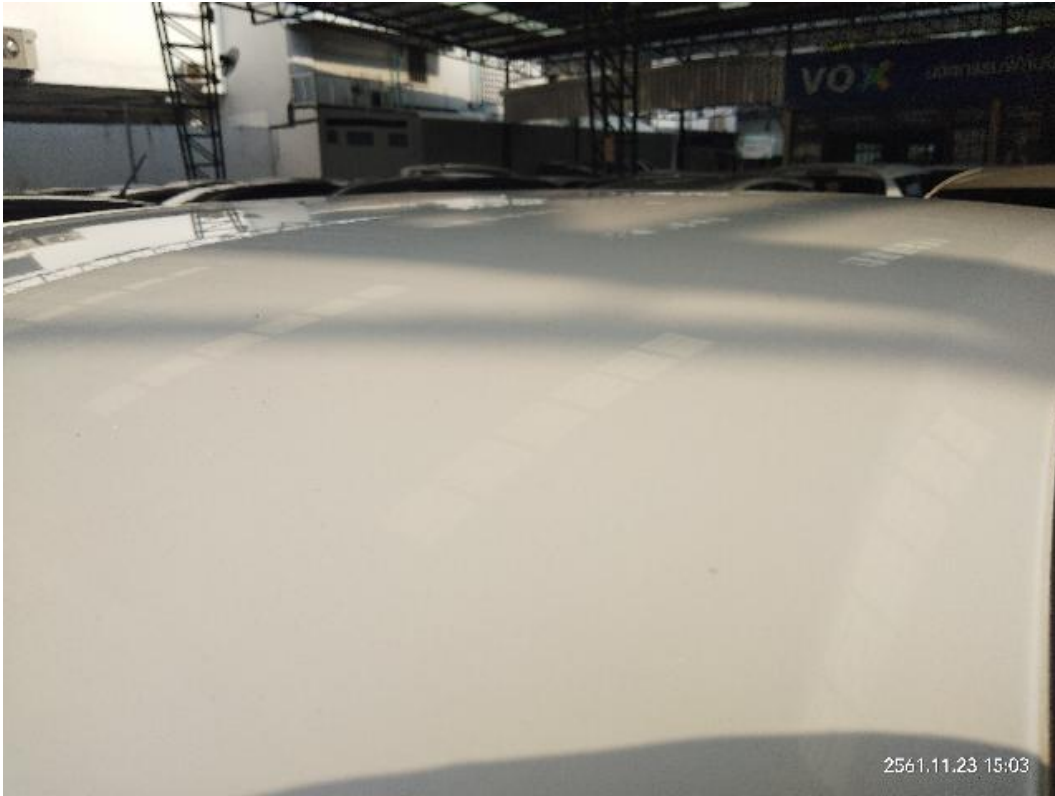
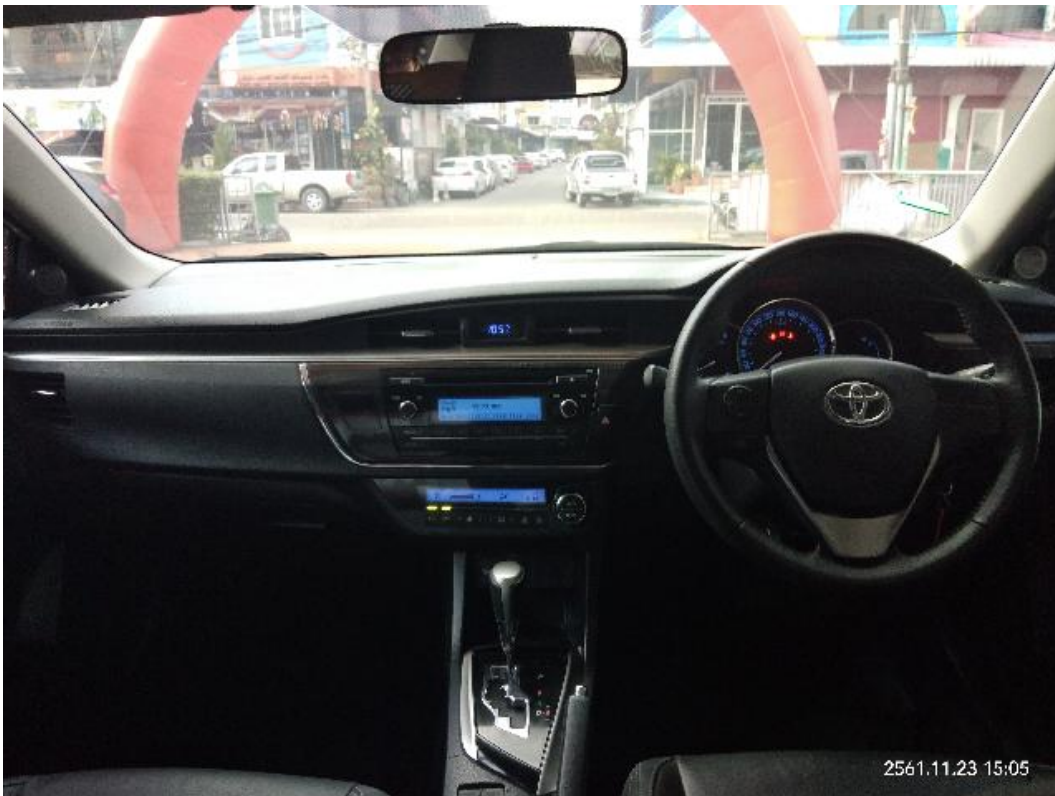
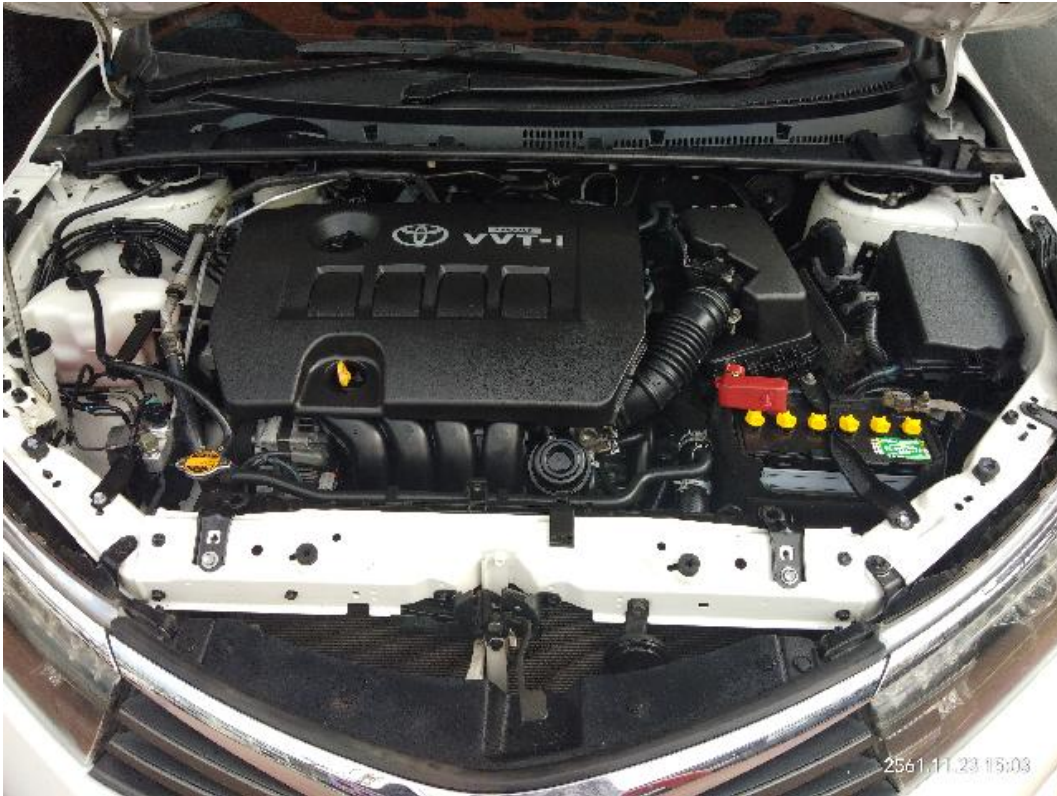
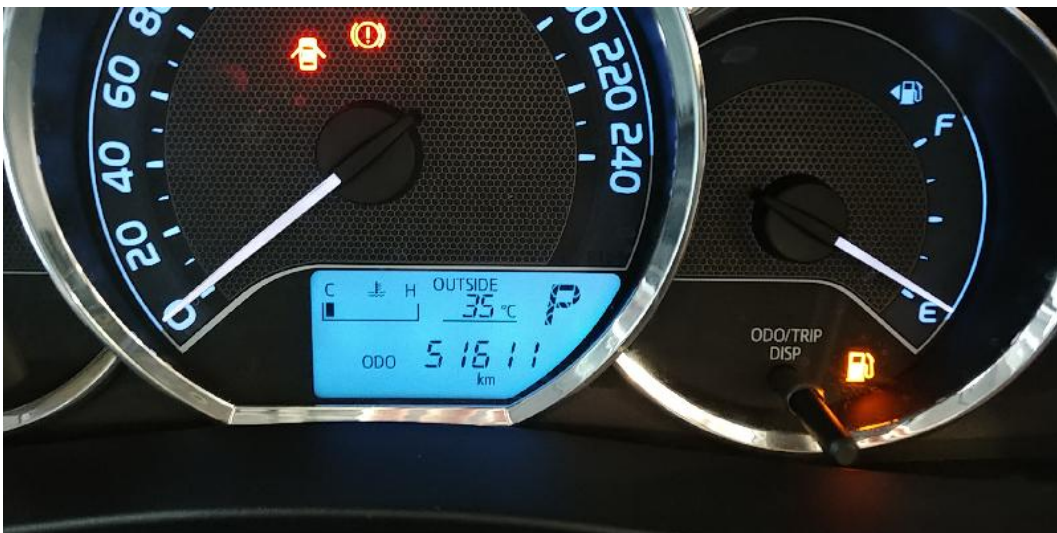
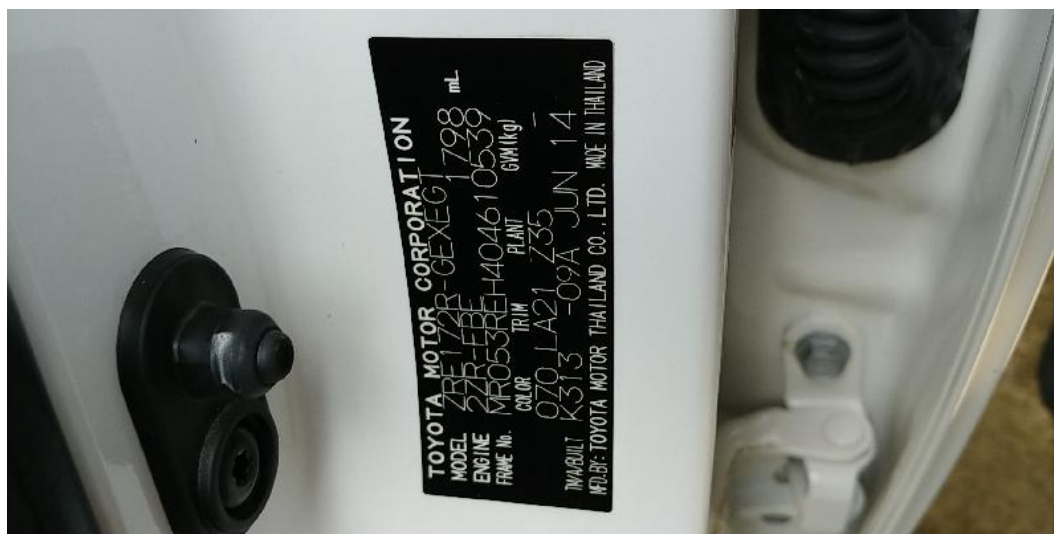
เล็กมาก	มีขนาดเล็กกว่าเหรียญสิบ	เล็ก	มีขนาดเล็กกว่าการ์ด	ปานกลาง	มีขนาดเล็กกว่ากระดาษA4	ใหญ่	มีขนาดใหญ่กว่ากระดาษA4	จำนวนน้อย	5-6แห่ง	จำนวนมาก	มากกว่า7แห่ง
Front left fender ★★★★★	Bonnet / hood ★★★★★	Front bumper ★★★★★	Front right fender ★★★★★	<p>[หน้าต่าง] กระจกหน้ารถ ทึบกระเด็น บางส่วน</p> <p>[เบาะ] Right head light หมอก ชูนมัว บางส่วน Left head light หมอก ชูนมัว บางส่วน</p> <p>[ภายใน] การขัดสี รอยย่น,รอยขีดข่วน มี ตกแต่งอื่นๆ รอยขีดข่วน บางส่วน พื้นพรม รอยย่น S Headliner สลปรก S</p>							
Front left tire, alloy wheel, wheel cover ร่องยางระดับ 5 ★★★★★	Front right tire, alloy wheel, wheel cover ร่องยางระดับ 5 ★★★★★										
Front left door ★★★★★	Front right door ★★★★★										
Left side step / side spoiler ★★★★★	Right side step / side spoiler ★★★★★										
Rear left door ★★★★★	Rear right door ★★★★★										
Left back tire, alloy wheel, wheel cover ร่องยางระดับ 5 ★★★★★	Right front tire, alloy wheel, wheel cover ร่องยางระดับ 5 ★★★★★

Left back fender ★★★★★	Right back fender ★★★★★										
Roof ★★★★★	Trunk lid / boot lid ★★★★★	Back rear spoiler Under spoiler ★★★★★	Back rear bumper ★★★★★								
Dashboard ★★★★★	Steering wheel ★★★★★	Front right seat ★★★★☆									
Front left seat ★★★★☆	Front and back right door trim ★★★★★	Console ★★★★★									
Front and back left door trim ★★★★★	Rear seat ★★★★★	Luggage room ★★★★★
