# U-Car Grading Report

รุ่น	ISUZU D-MAX		
สี	Silver	หมายเลขทะเบียน (Plate number)	1ฒข3321
รุ่นปี	2013	เลขไมล์	314,325กม.
แบบ	เลขตัวถัง	MP1TFR86JDG058270	
หมายเหตุ	ทำสีใหม่ด้วยสีเดิม

โครงสร้าง	★★★★☆
ภายนอก	★★★★★
ภายใน	★★★★☆
เครื่องยนต์	สภาพดี
วันที่ตรวจสอบ	2020/9/16
สาขา	Tri Petch Isuzu Leasing
ที่อยู่

วันที่ตรวจสอบ	16 กันยายน 2563	วันที่ตรวจสอบอีกครั้ง	
---------------	-----------------	-----------------------	--

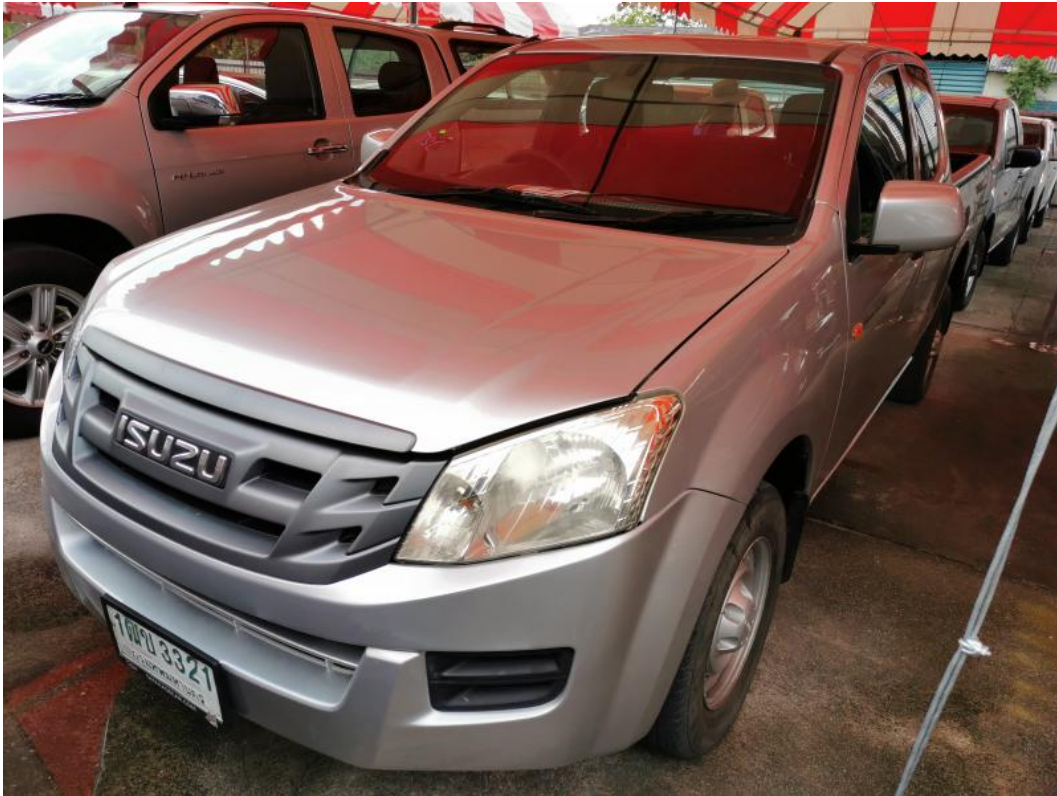
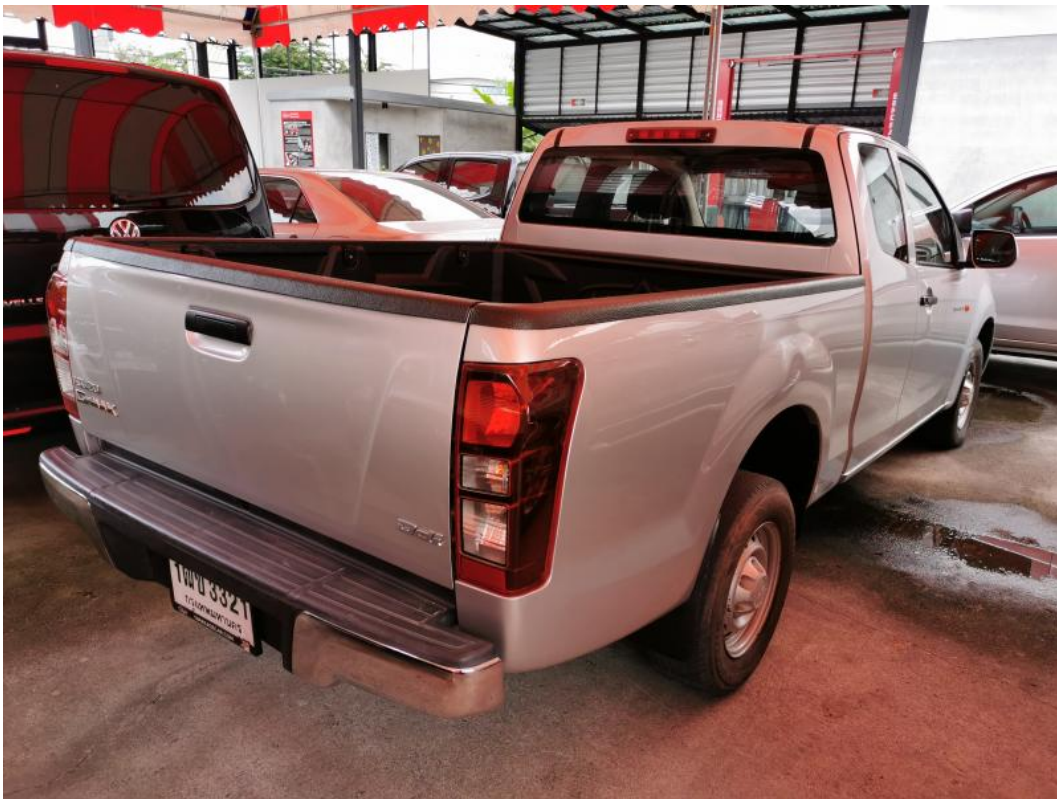
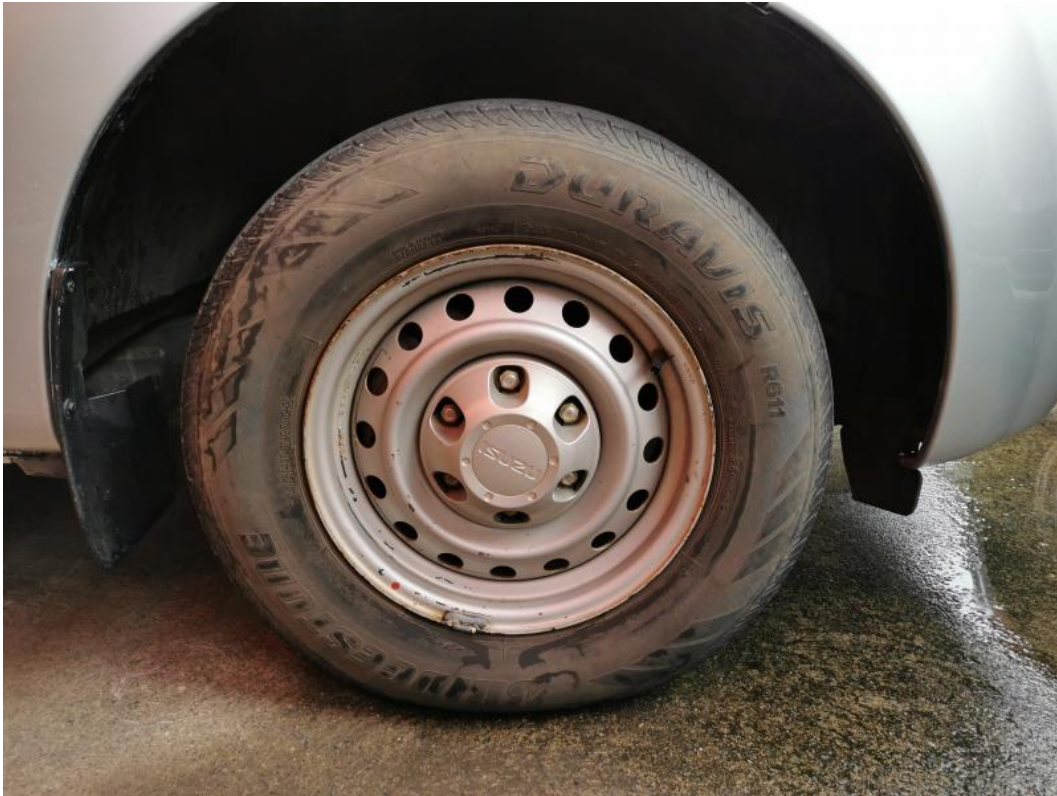
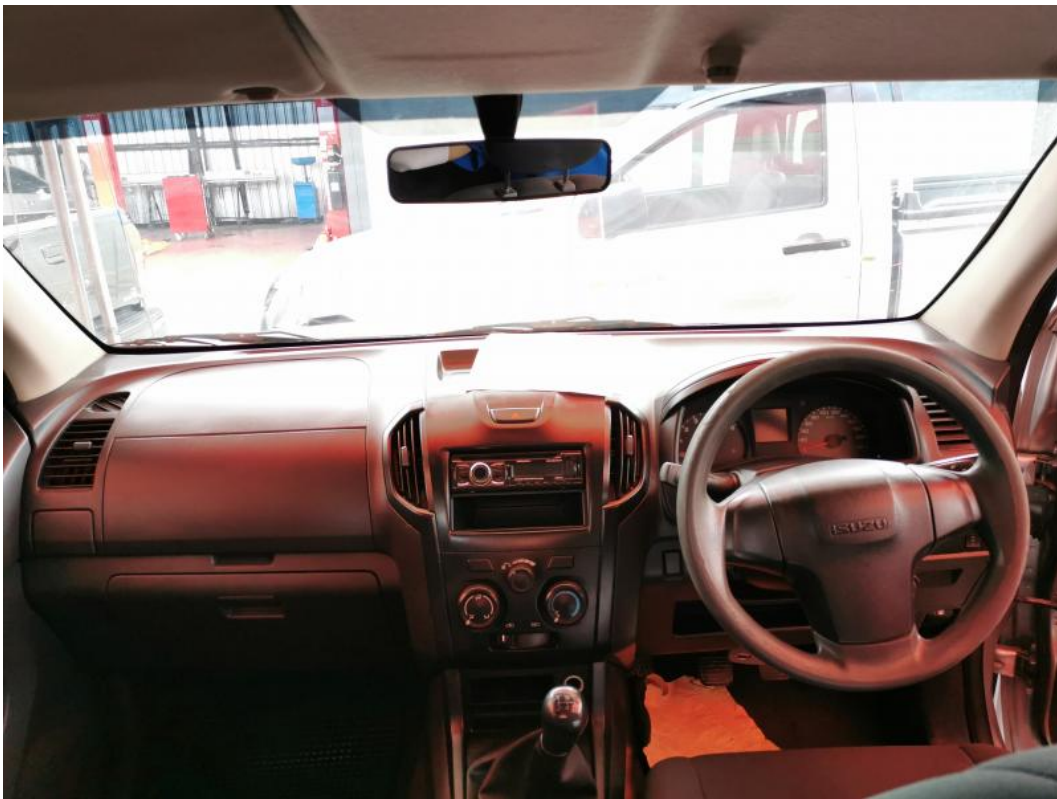
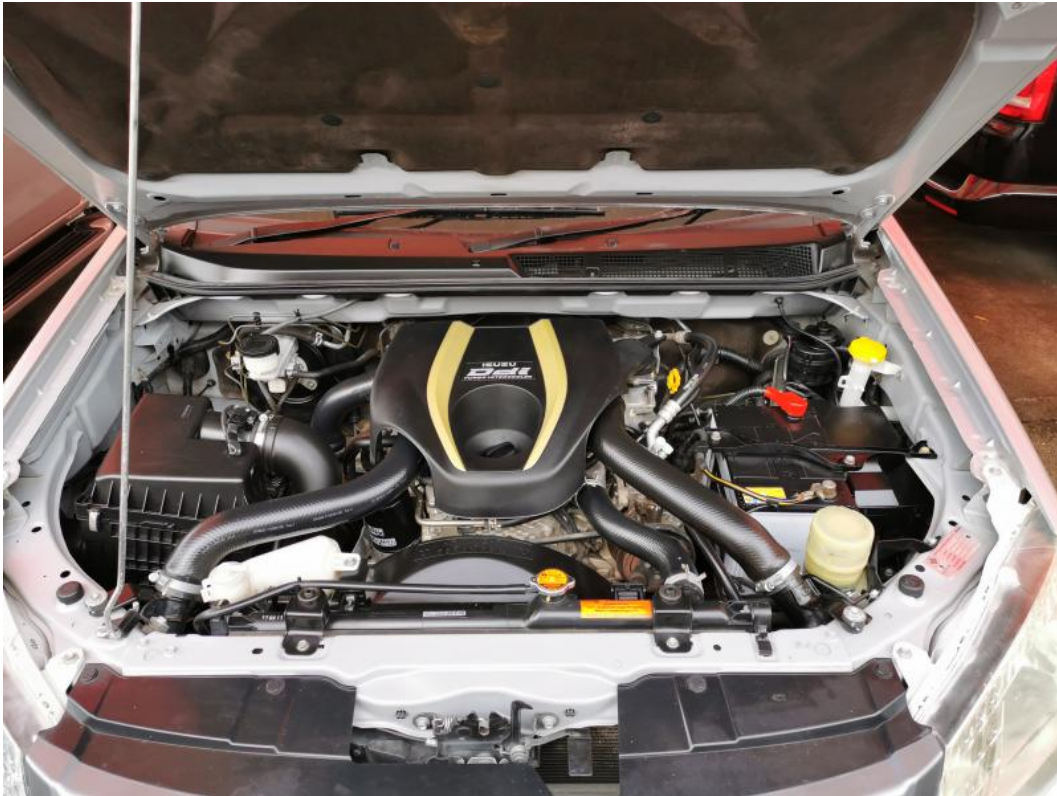
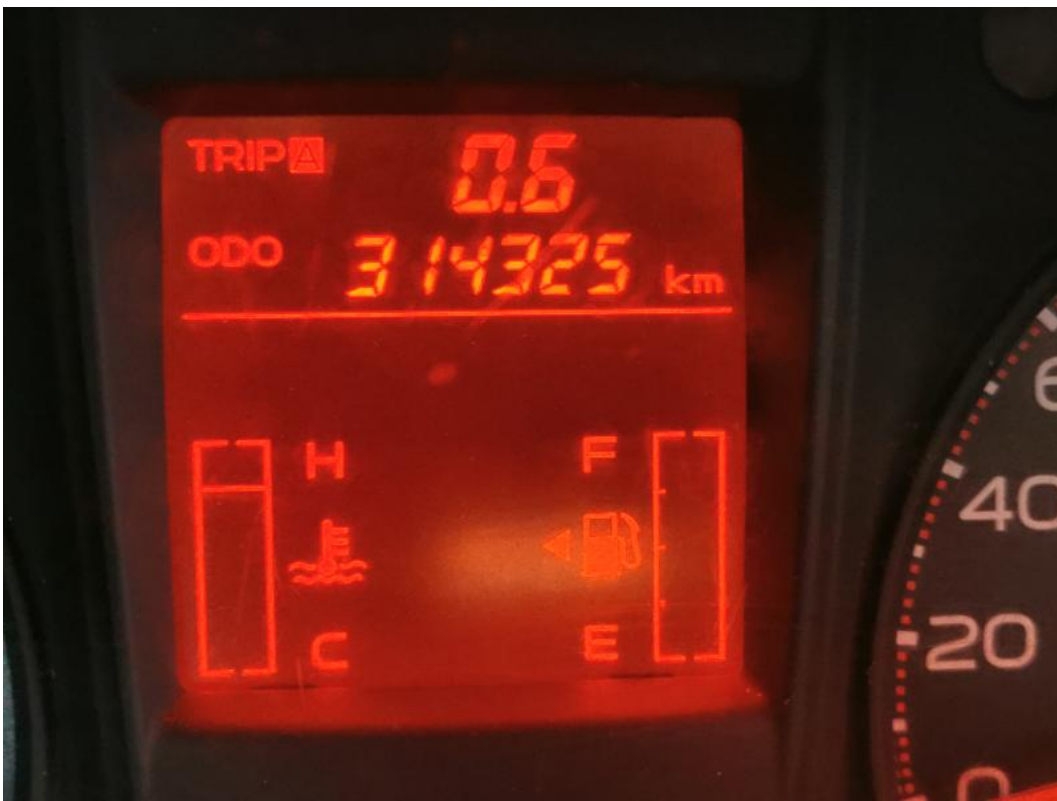
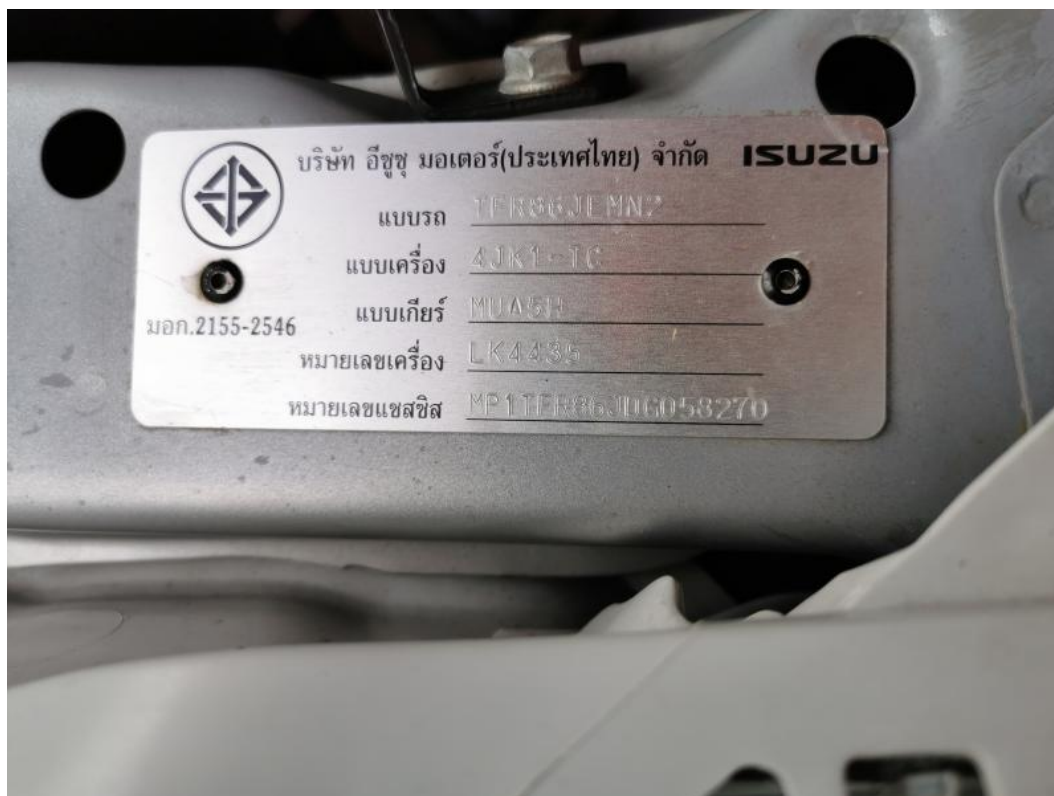
Can not check obd 2 system

การวินิจฉัย CP 1

การวินิจฉัย CP 2
