U-Car Grading Report

รายงานผลการตรวจเช็คสภาพรถยนต์
ภายใต้การดูแลของสมาคมการประเมินสภาพรถยนต์ประเทศไทย

รุ่น	HONDA CR-V		
สี	Black		
รุ่นปี	2010	เลขไมล์	255,349กม.
แบบ	เลขตัวถัง	MRHRE1840AP301879

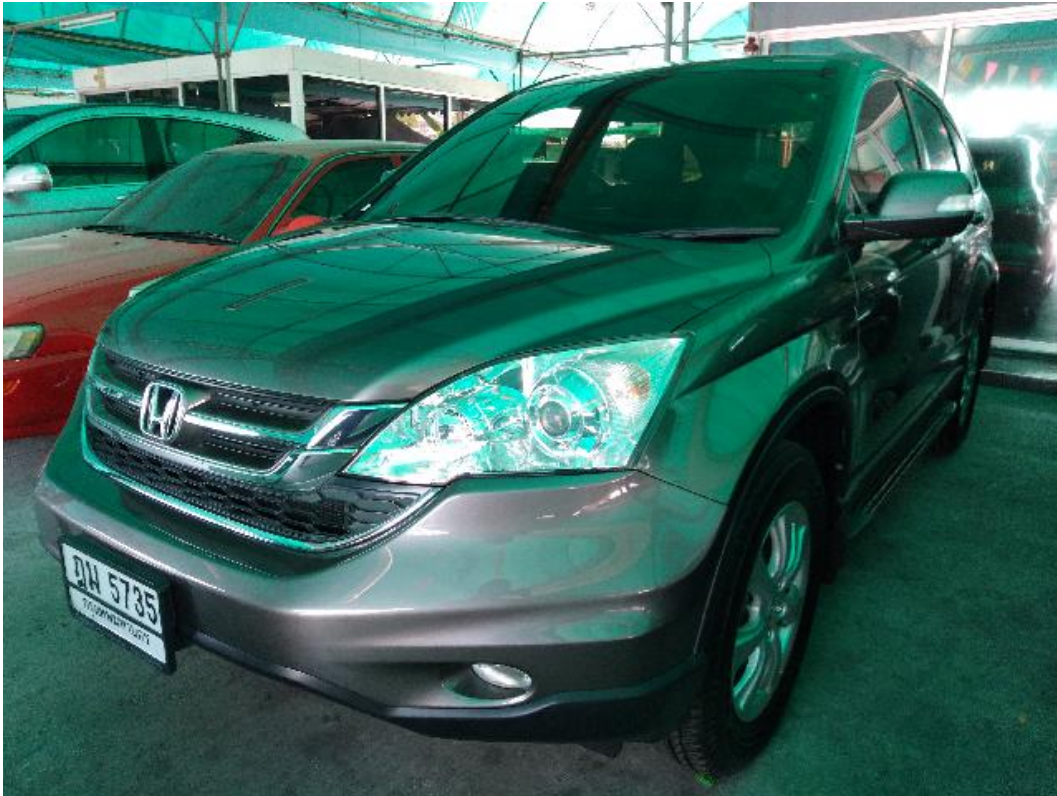
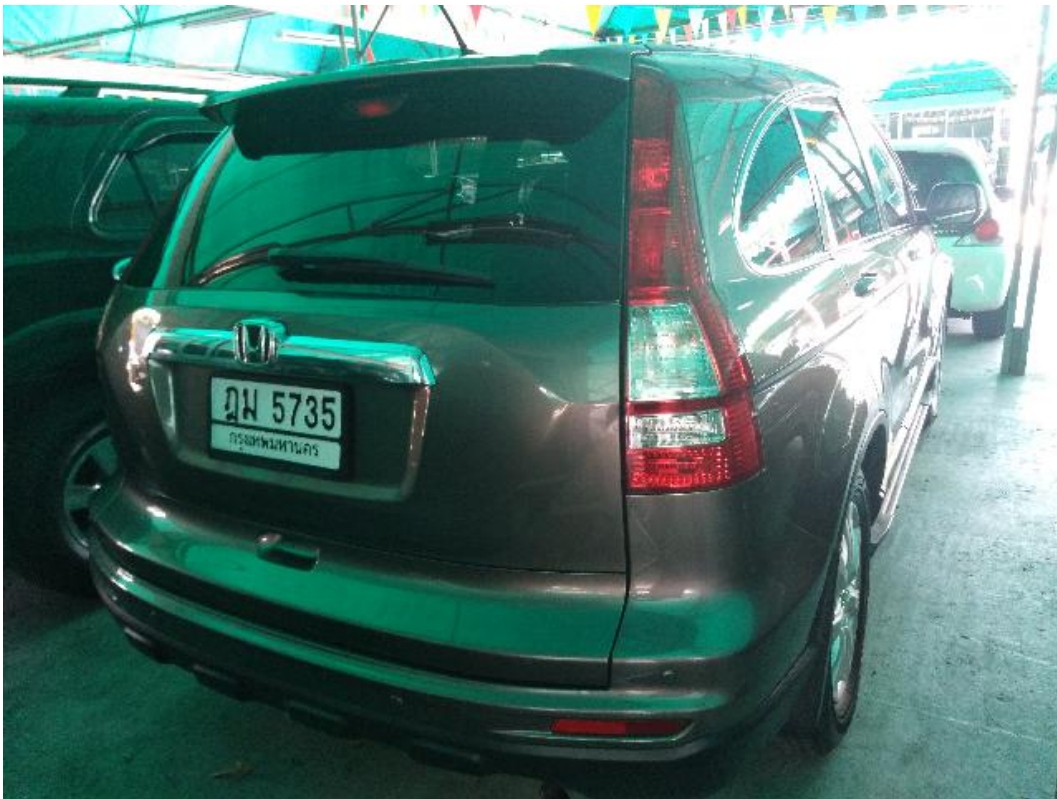
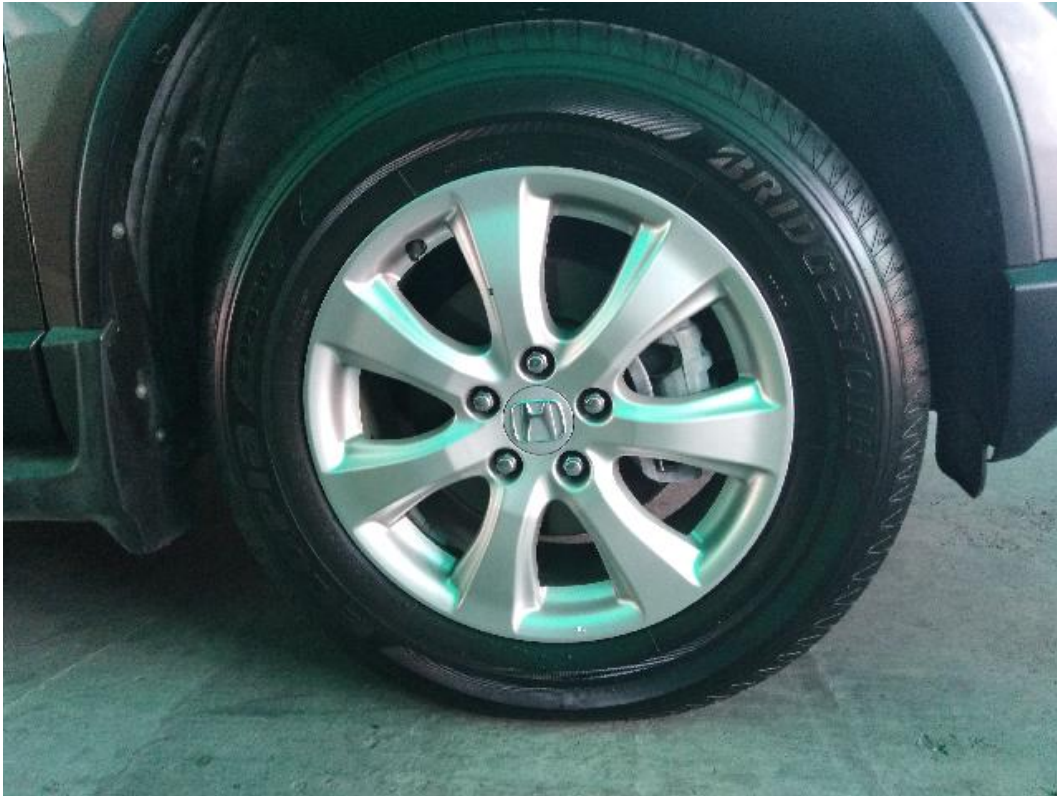
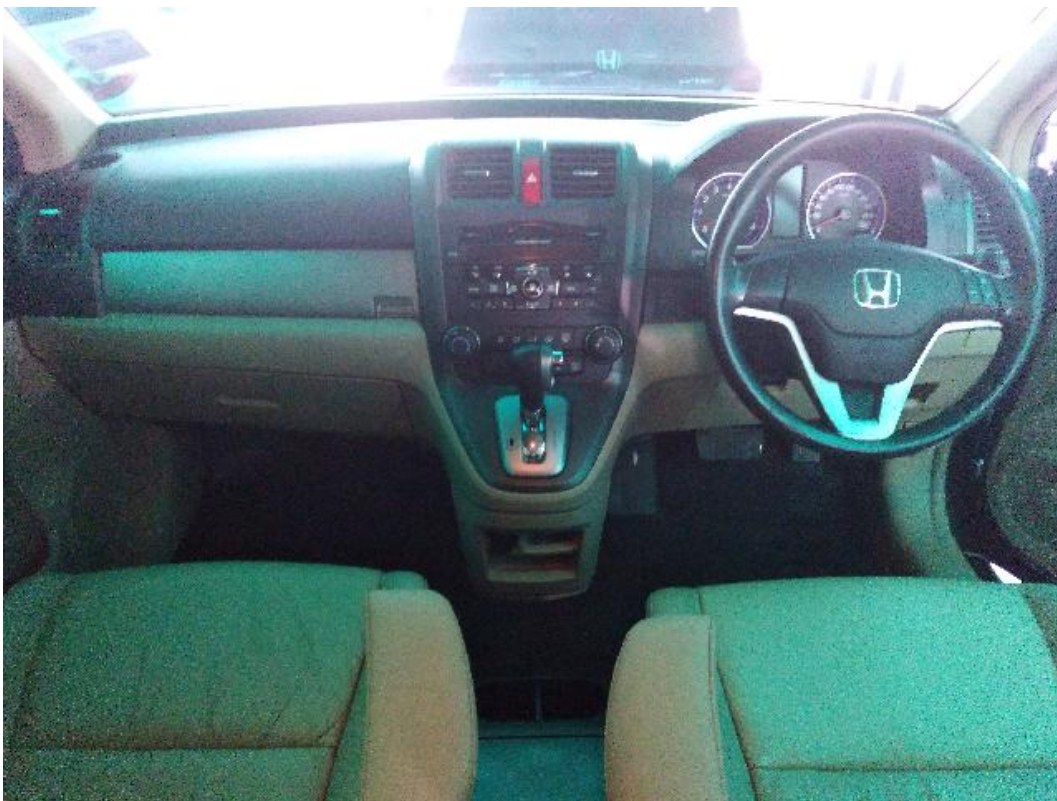
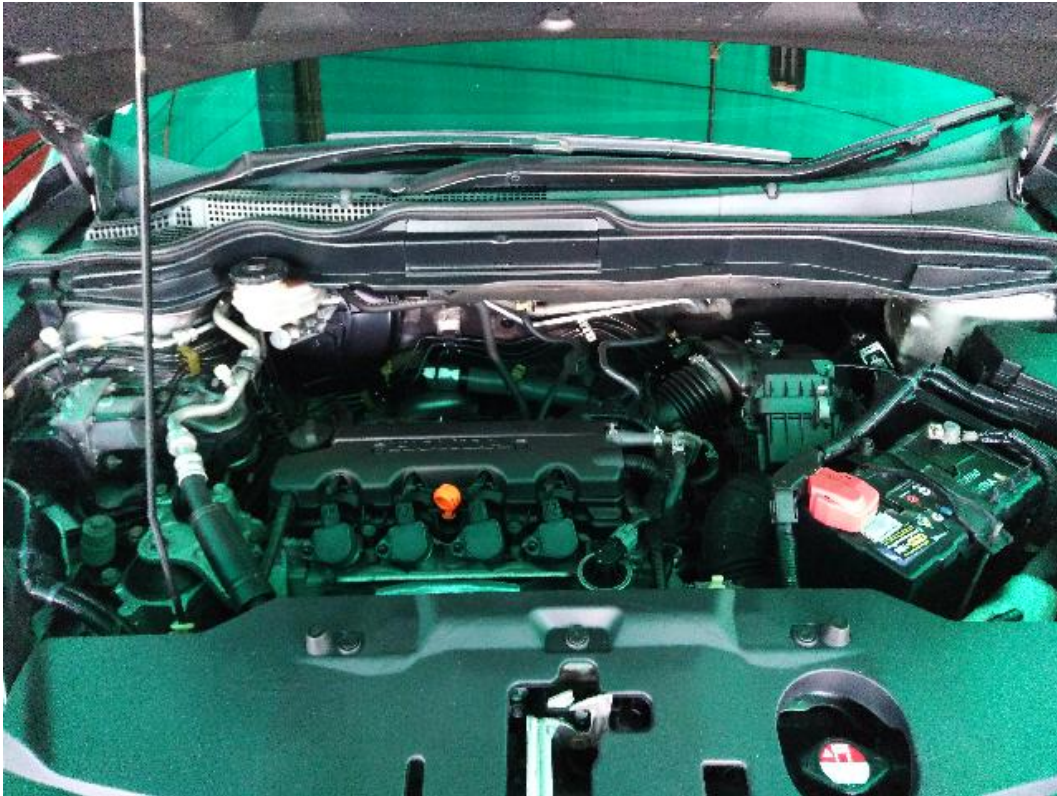
เล็กมาก	มีขนาดเล็กกว่าเหรียญสิบ	เล็ก	มีขนาดเล็กกว่าการ์ด	ปานกลาง	มีขนาดเล็กกว่ากระดาษA4	ใหญ่	มีขนาดใหญ่กว่ากระดาษA4	จำนวนน้อย	5-6แห่ง	จำนวนมาก	มากกว่า7แห่ง																	
ทำเครื่องหมายจากงานโลหะ มี Front left fender ★★★★★	ทำเครื่องหมายจากงานโลหะ มี Bonnet / hood ★★★★★	รอยก๊อทิน มี Front bumper ★★★★★	ทำเครื่องหมายจากงานโลหะ มี Front right fender ★★★★★	Front left tire, alloy wheel, wheel cover ร่องยางระดับ 5 ★★★★★	Front right tire, alloy wheel, wheel cover ร่องยางระดับ 5 ★★★★★	Front left door ★★★★★	Front right door ★★★★★	Left side step / side spoiler ★★★★★	Right side step / side spoiler ★★★★★	Rear left door ★★★★★	Rear right door ★★★★★	Left back tire, alloy wheel, wheel cover ร่องยางระดับ 5 ★★★★★	Right front tire, alloy wheel, wheel cover ร่องยางระดับ 5 ★★★★★	Left back fender ★★★★★	Right back fender ★★★★★	Roof ★★★★★	Trunk lid / boot lid ★★★★★	Back rear spoiler Under spoiler ★★★★★	Back rear bumper ★★★★★	Steering wheel ★★★★★	Dashboard ★★★★★	Front left seat ★★★★★	Front right seat ★★★★★	Front and back left door trim ★★★★★	Front and back right door trim ★★★★★	Console ★★★★★	Rear seat ★★★★★	Luggage room ★★★★★

[หน้าต่าง]
กระจกหน้ารถ กระจกด้านข้างบางส่วน

[ภายใน]
การขัดสี รอยขีดข่วน รอยขีดข่วน มี
ตกแตงอื่นๆ รอยขีดข่วน บางส่วน
Headliner คราบ SS
