U-Car Grading Report

U-car Grading Report

รุ่น	CHEVROLET TRAILBLAZER 2.8 LT		
สี	Brown	หมายเลขทะเบียน (Plate number)	กย2719
รุ่นปี	2013	เลขไมล์	162,811กม.
แบบ	เลขตัวถัง	MMM156EH0DH666143

วันที่ตรวจสอบ 2020/2/21

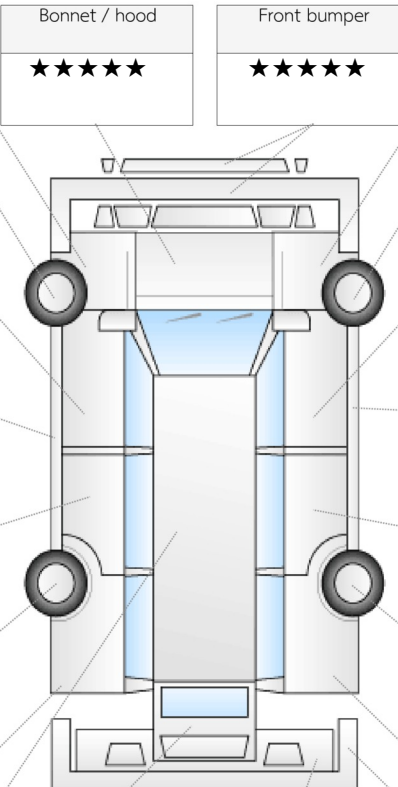
วันที่ตรวจสอบ	21 กุมภาพันธ์ 2563	วันที่ตรวจสอบอีกครั้ง	
ระดับคุณภาพ			
EXTERIOR/ สภาพภายนอก		INTERIOR/ สภาพภายใน	
★ ★ ★ ★ ★		★ ★ ★ ★ ★	
<div style="margin-bottom: 5px;">Front left fender ★★★★★</div> <div style="margin-bottom: 5px;">Front left tire, alloy wheel, wheel cover ร่องยางระดับ 5 ★★★★★</div> <div style="margin-bottom: 5px;">Front left door ★★★★★</div> <div style="margin-bottom: 5px;">Left side step / side spoiler ★★★★★</div> <div style="margin-bottom: 5px;">Rear left door ★★★★★</div> <div style="margin-bottom: 5px;">Left back tire, alloy wheel, wheel cover ร่องยางระดับ 5 ★★★★★</div> <div style="margin-bottom: 5px;">Left back fender ★★★★★</div> <div style="margin-bottom: 5px;">Roof ★★★★★</div>

<div style="margin-bottom: 5px;">Front right fender ★★★★★</div> <div style="margin-bottom: 5px;">Front right tire, alloy wheel, wheel cover ร่องยางระดับ 5 ★★★★★</div> <div style="margin-bottom: 5px;">Front right door ★★★★★</div> <div style="margin-bottom: 5px;">Right side step / side spoiler ★★★★★</div> <div style="margin-bottom: 5px;">Rear right door ★★★★★</div> <div style="margin-bottom: 5px;">Right back tire, alloy wheel, wheel cover ร่องยางระดับ 5 ★★★★★</div> <div style="margin-bottom: 5px;">Right back fender ★★★★★</div> <div style="margin-bottom: 5px;">Back rear bumper ★★★★★</div>	<div style="margin-bottom: 5px;">[หน้าต่าง] กระจกหน้ารถ หินกระเด็น บางส่วน</div> <div style="margin-bottom: 5px;">[ภายใน] ห้องของ สกปรก.รอยขีดข่วน บางส่วน การขัดสี รอยย่น.รอยขีดข่วน มี ตกแตงอื่นๆ รอยขีดข่วน บางส่วน Headliner รอยย่น SS ตกแตงอื่นๆ รอยย่น SS</div>

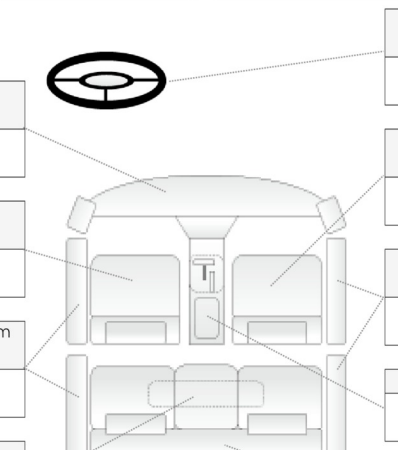
<div style="margin-bottom: 5px;">Dashboard ★★★★★</div> <div style="margin-bottom: 5px;">Front left seat ★★★★★</div> <div style="margin-bottom: 5px;">Front and back left door trim ★★★★★</div> <div style="margin-bottom: 5px;">Rear seat ★★★★★</div>

<div style="margin-bottom: 5px;">Trunk lid / boot lid ★★★★★</div> <div style="margin-bottom: 5px;">Back rear spoiler & under spoiler ★★★★★</div> <div style="margin-bottom: 5px;">Steering wheel ★★★★☆</div> <div style="margin-bottom: 5px;">Front right seat ★★★★★</div> <div style="margin-bottom: 5px;">Front and back right door trim ★★★★★</div> <div style="margin-bottom: 5px;">Console ★★★★★</div> <div style="margin-bottom: 5px;">Luggage room ★★★★★</div>	<div style="margin-bottom: 5px;">QR สำหรับรายงานการวินิจฉัย CP</div> <div style="display: flex; align-items: center; gap: 10px;">

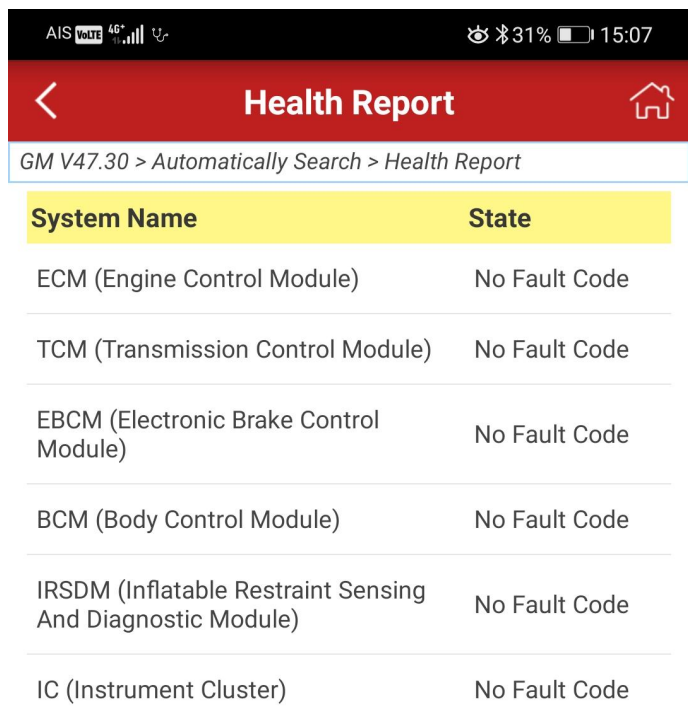
การวินิจฉัย CP 1

Health Report

GM V47.30 > Automatically Search > Health Report

System Name	State
ECM (Engine Control Module)	No Fault Code
TCM (Transmission Control Module)	No Fault Code
EBCM (Electronic Brake Control Module)	No Fault Code
BCM (Body Control Module)	No Fault Code
IRSDM (Inflatable Restraint Sensing And Diagnostic Module)	No Fault Code
IC (Instrument Cluster)	No Fault Code
