# U-Car Grading Report

รุ่น	ISUZU D-MAX 2.5 SPACECAB HILANDER		
สี	Silver	หมายเลขทะเบียน (Plate number)	ฝข1490
รุ่นปี	2011	เลขไมล์	111,746กม.
แบบ	เลขตัวถัง	MP1TFR86HBT176173	
หมายเหตุ	ทำสีใหม่ด้วยสีเดิม

โครงสร้าง	★★★★★
ภายนอก	★★★★★
ภายใน	★★★★★
เครื่องยนต์	-
วันที่ตรวจสอบ	2021/7/2
สาขา	84 Car center
ที่อยู่

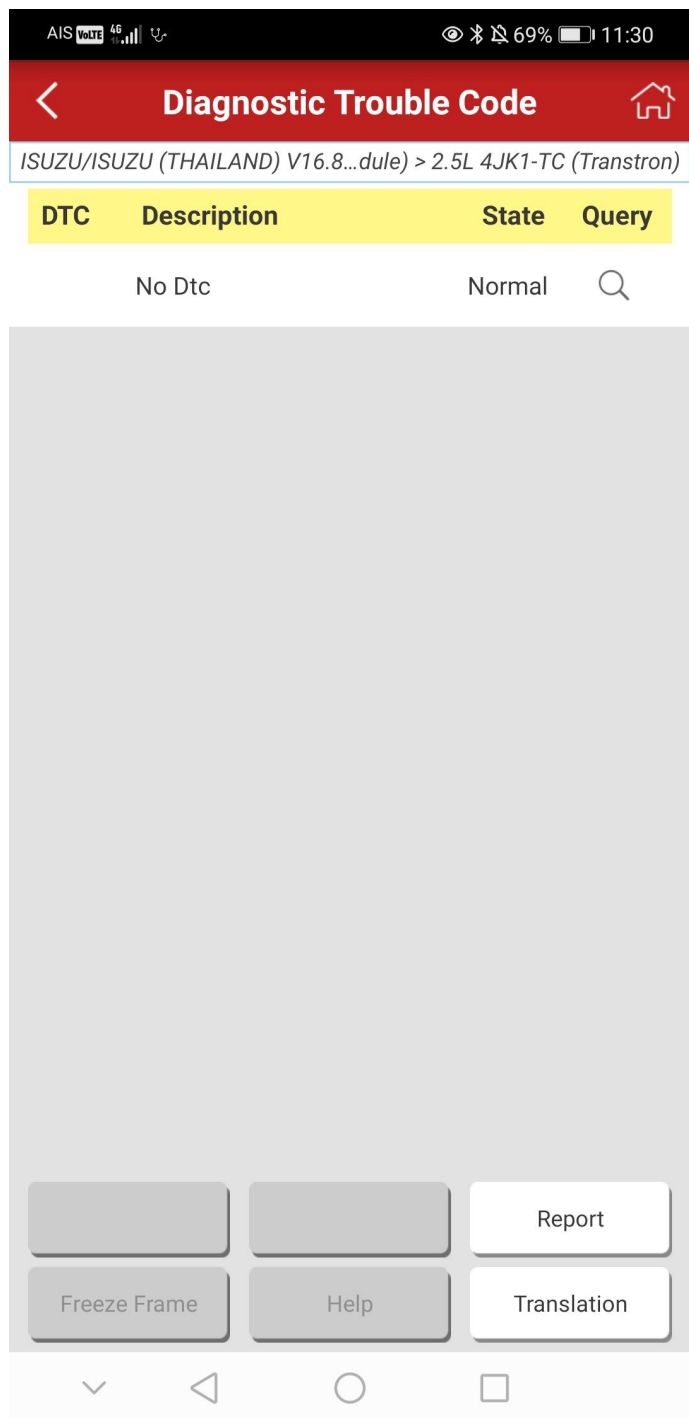
การวินิจฉัย CP 2

The screenshot shows a mobile application interface for diagnostic trouble codes. At the top, the status bar displays 'AIS VoLTE 4G', signal strength, Wi-Fi, Bluetooth, 69% battery, and the time 11:30. Below the status bar is a red header with a back arrow, the title 'Diagnostic Trouble Code', and a home icon. Underneath the header, the vehicle information is shown: 'ISUZU/ISUZU (THAILAND) V16.8...dule > 2.5L 4JK1-TC (Transtro)'. A table with a yellow header is displayed, containing one row with the text 'No Dtc' under the 'DTC' column and 'Normal' under the 'State' column. A magnifying glass icon is visible to the right of the 'Normal' text. At the bottom of the screen, there are five buttons: 'Report', 'Translation', 'Freeze Frame', and 'Help'. The bottom navigation bar shows standard Android navigation icons.

DTC	Description	State	Query
No Dtc		Normal	🔍
