U-Car Grading Report

รุ่น	TOYOTA FORTUNER 3.0V VN TURBO		
สี	White	หมายเลขทะเบียน (Plate number)	กต9129
รุ่นปี	2012	เลขไมล์	169,508กม.
แบบ	เลขตัวถัง	MR0ZZ69G003108814

วันที่ตรวจสอบ 2019/10/24

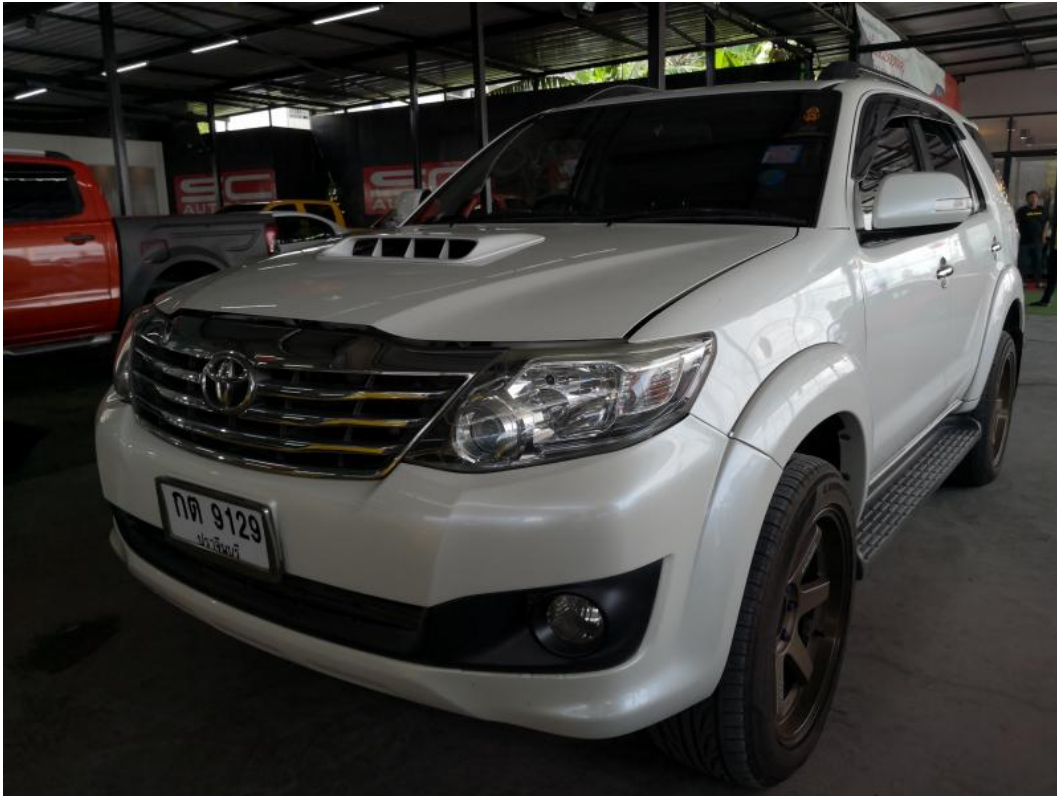
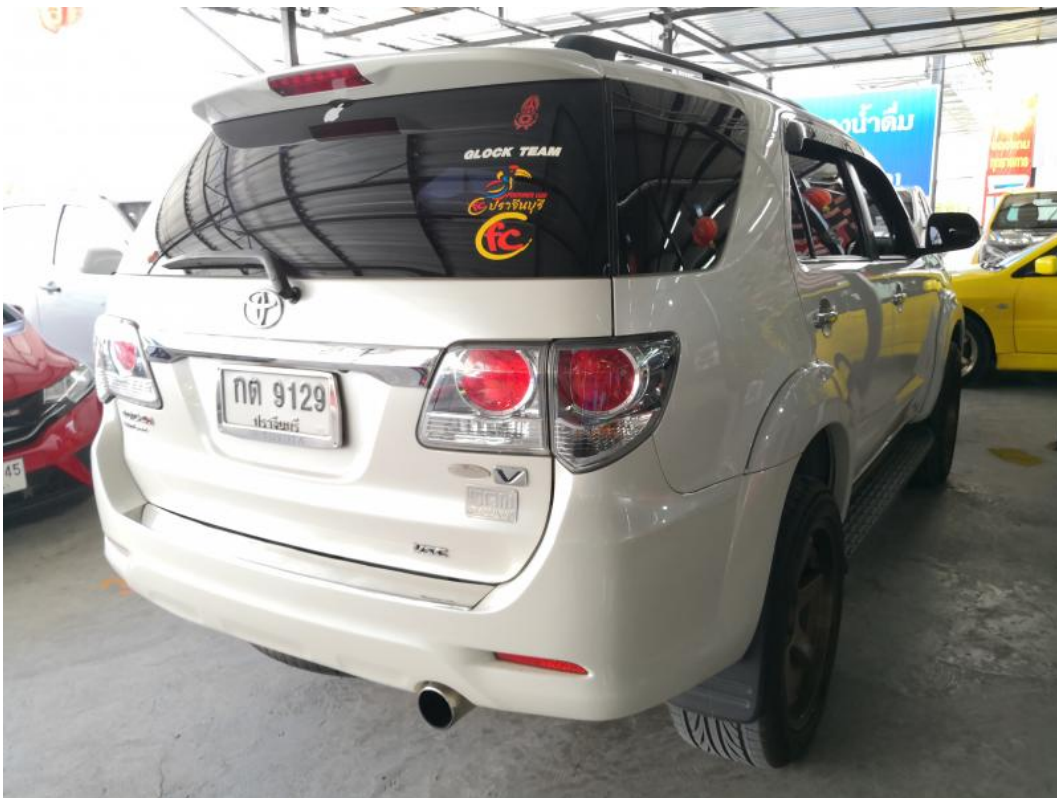
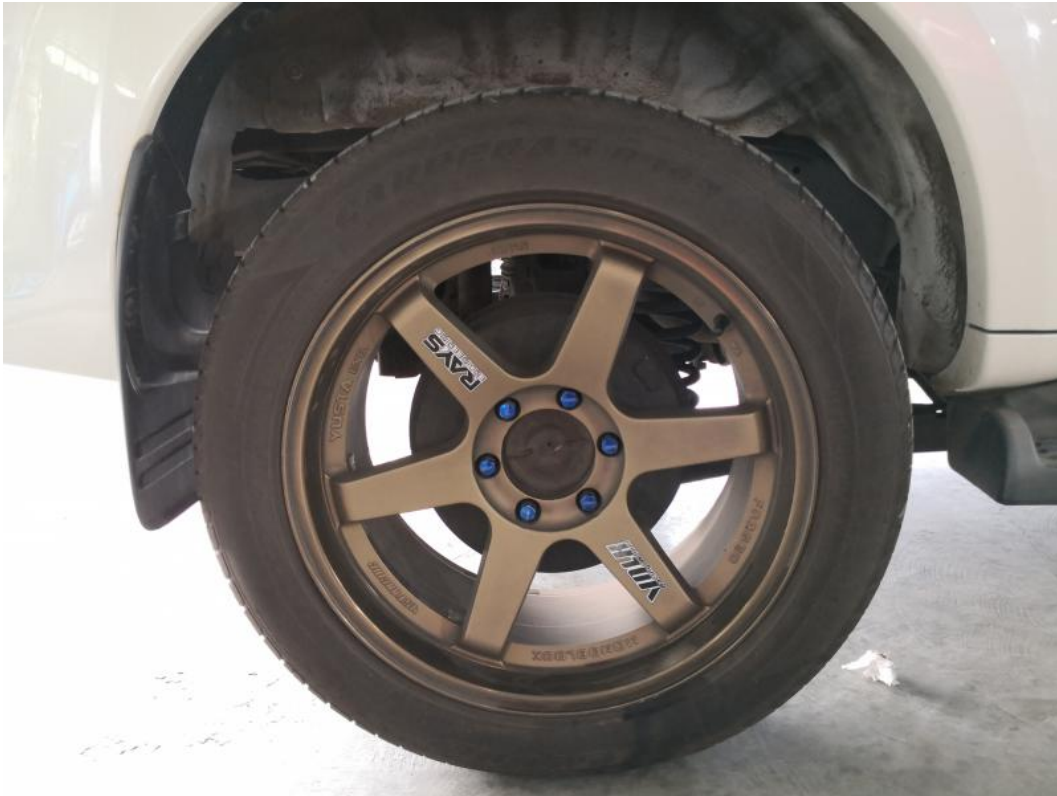
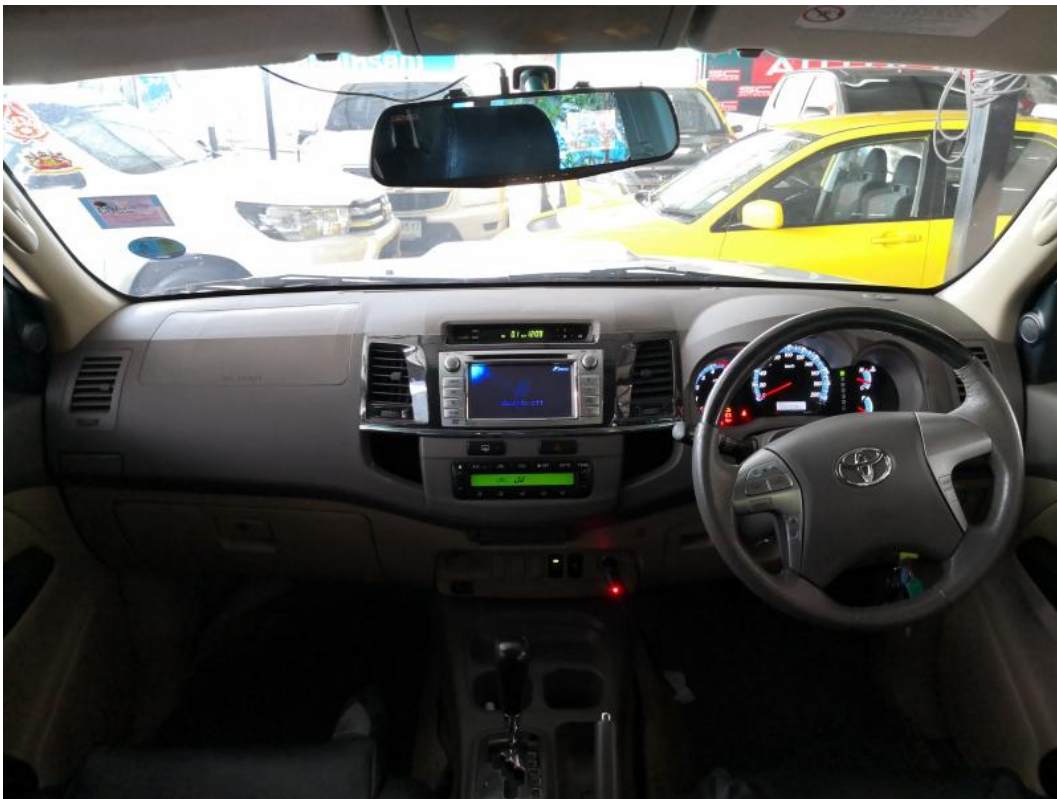
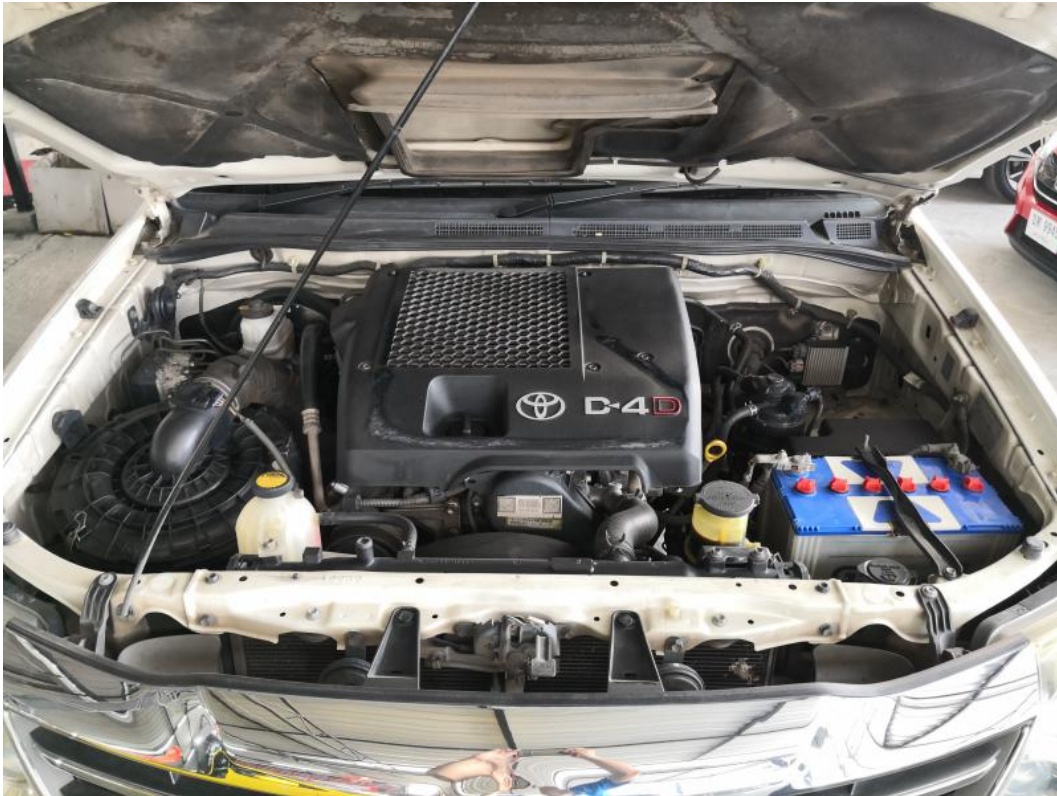
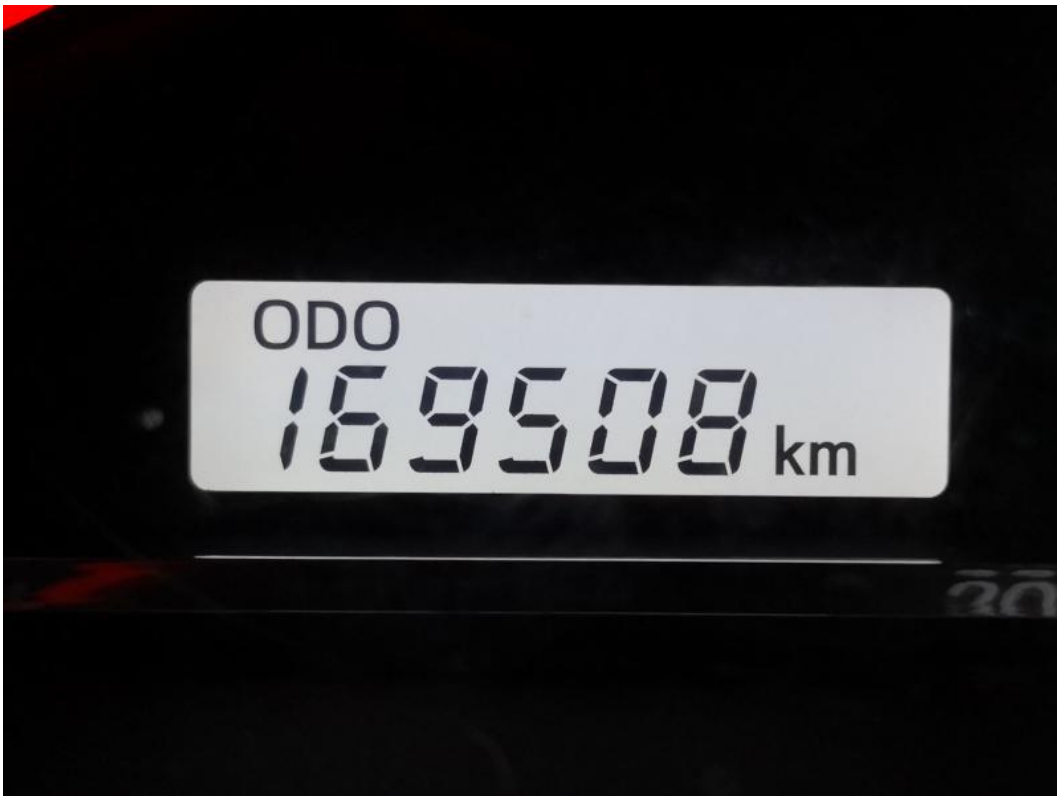
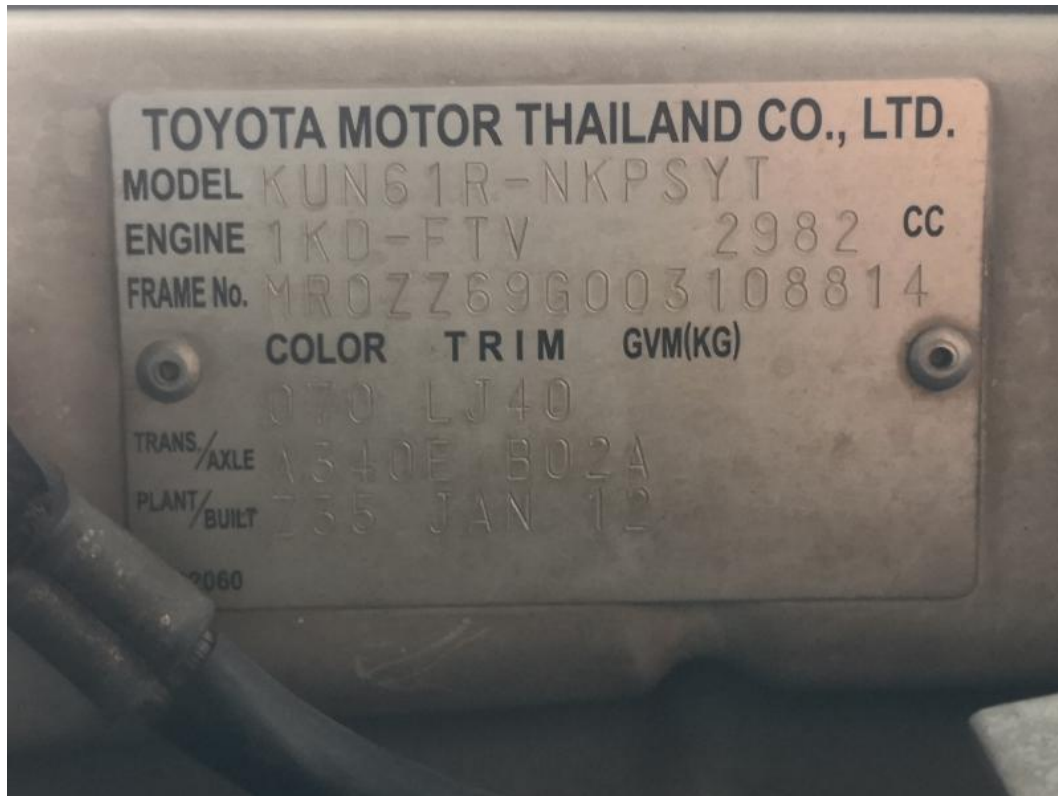
<p>Front left fender</p> <p>★★★★★</p>	<p>Bonnet / hood</p> <p>★★★★★</p>	<p>Front bumper</p> <p>★★★★★</p>	<p>Front right fender</p> <p>★★★★★</p>	<p>[บันทึก]</p> <p>Door handle ถลอก มี กระจกข้างขวา ไฟมัลติรอยขีดข่วน บางส่วน</p> <p>[หน้าต่าง]</p> <p>กระจกหน้ารถ ทึบกระเด็น บางส่วน</p> <p>[ภายใน]</p> <p>การขับที่ รอยย่น,รอยขีดข่วน มี ตกแตงอื่นๆ รอยขีดข่วน บางส่วน พื้นพรม คราบ S Headliner คราบ SS</p>		
<p>Front left tire, alloy wheel, wheel cover ร่องยางระดับ 5</p> <p>★★★★★</p>			<p>Front right tire, alloy wheel, wheel cover ร่องยางระดับ 5</p> <p>★★★★★</p>			
<p>Front left door</p> <p>★★★★★</p>			<p>Front right door</p> <p>★★★★★</p>			
<p>Left side step / side spoiler</p> <p>★★★★★</p>			<p>Right side step / side spoiler</p> <p>★★★★★</p>			
<p>Rear left door</p> <p>★★★★★</p>			<p>Rear right door</p> <p>★★★★★</p>			
<p>Left back tire, alloy wheel, wheel cover ร่องยางระดับ 5</p> <p>★★★★★</p>			<p>Right front tire, alloy wheel, wheel cover ร่องยางระดับ 5</p> <p>★★★★★</p>
