U-Car Grading Report

รายงานผลการตรวจเช็คสภาพรถยนต์
ภายใต้การดูแลของสมาคมการประเมินสภาพรถยนต์ประเทศไทย

รุ่น	HONDA Jazz 1.5V		
สี	Silver	หมายเลขทะเบียน (Plate number)	3กฉว1716
รุ่นปี	2014	เลขไมล์	98,124กม.
แบบ	เลขตัวถัง	MRHGK5850FP104179

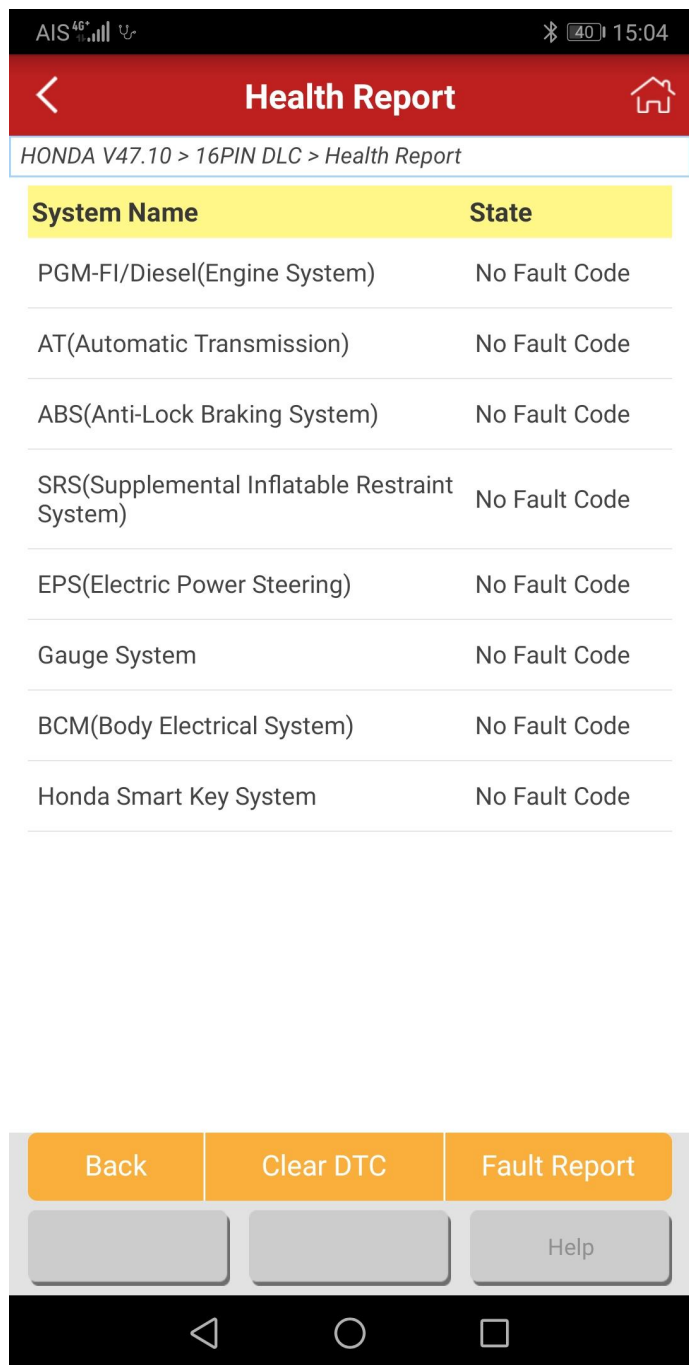
การวินิจฉัย CP 2

Health Report

System Name	State
PGM-FI/Diesel(Engine System)	No Fault Code
AT(Automatic Transmission)	No Fault Code
ABS(Anti-Lock Braking System)	No Fault Code
SRS(Supplemental Inflatable Restraint System)	No Fault Code
EPS(Electric Power Steering)	No Fault Code
Gauge System	No Fault Code
BCM(Body Electrical System)	No Fault Code
Honda Smart Key System	No Fault Code
