U-Car Grading Report

U-car Grading Report

รุ่น	TOYOTA YARIS 1.2		
สี	Grey	หมายเลขทะเบียน (Plate number)	กร2788
รุ่นปี	2014	เลขไมล์	82,531กม.
แบบ	เลขตัวถัง	MR2K39F3301018162

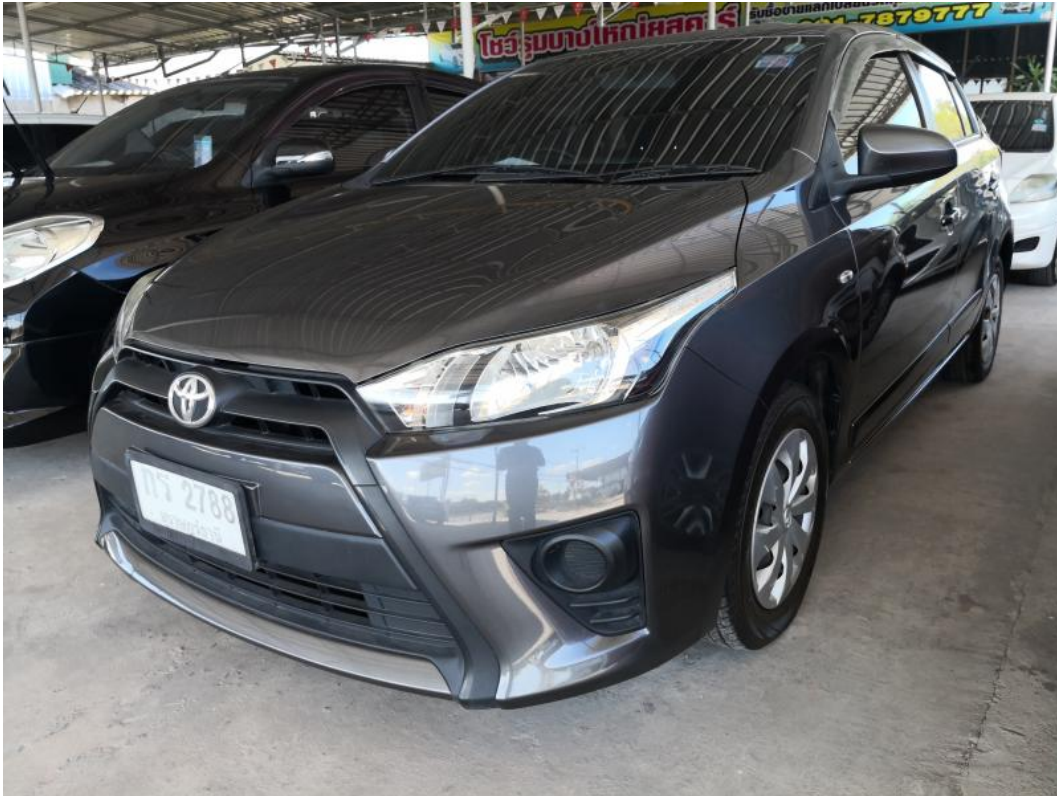
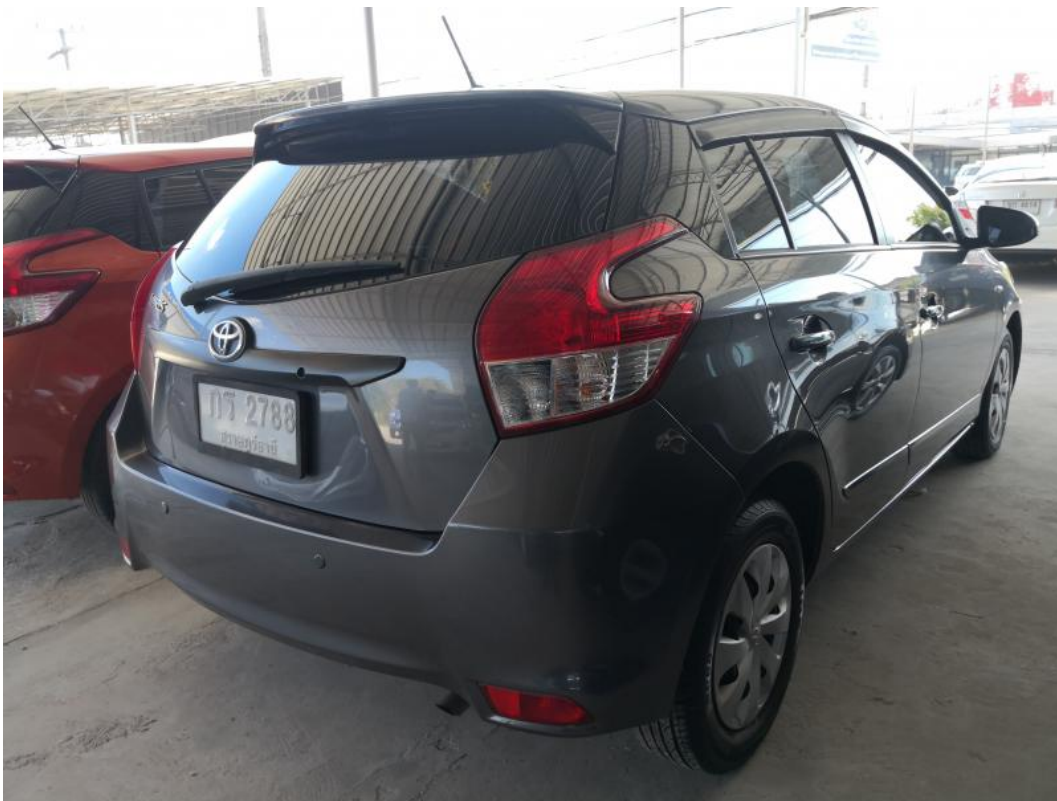
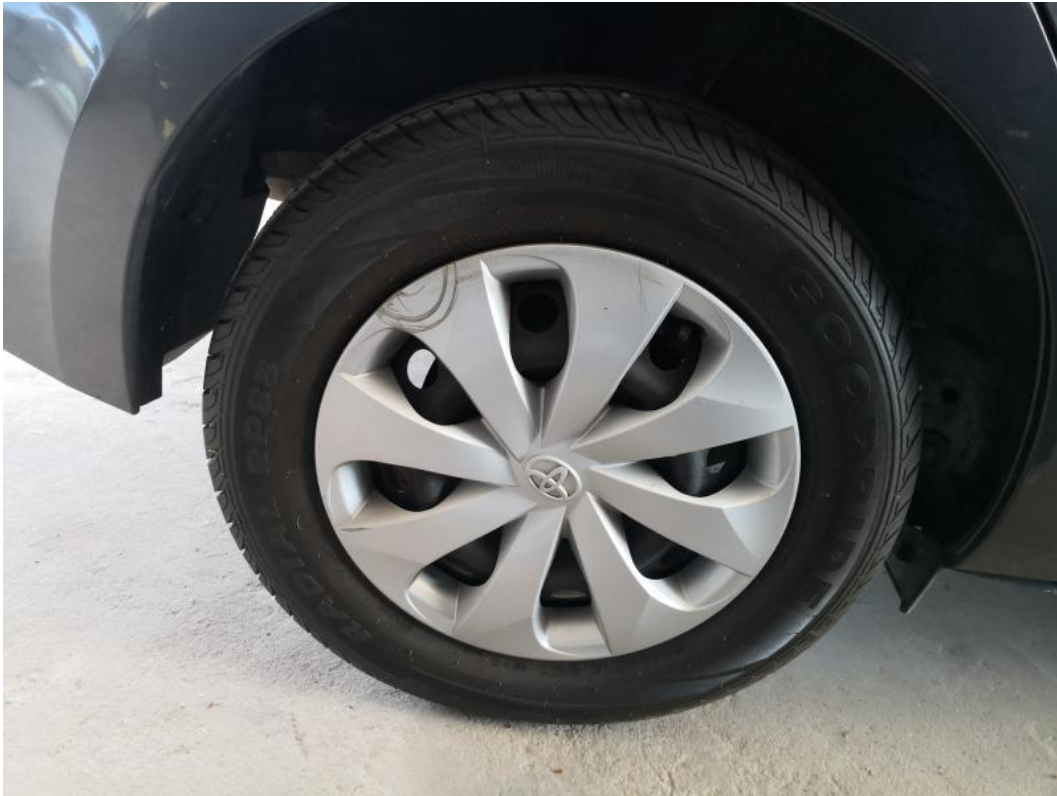
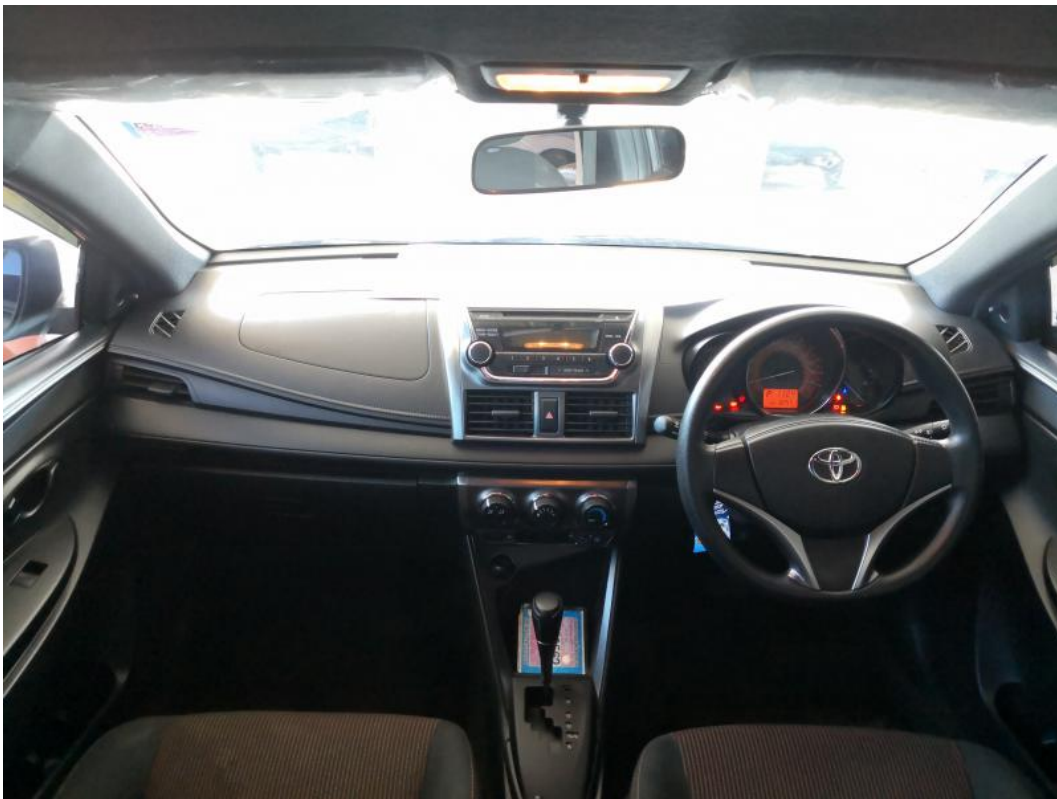
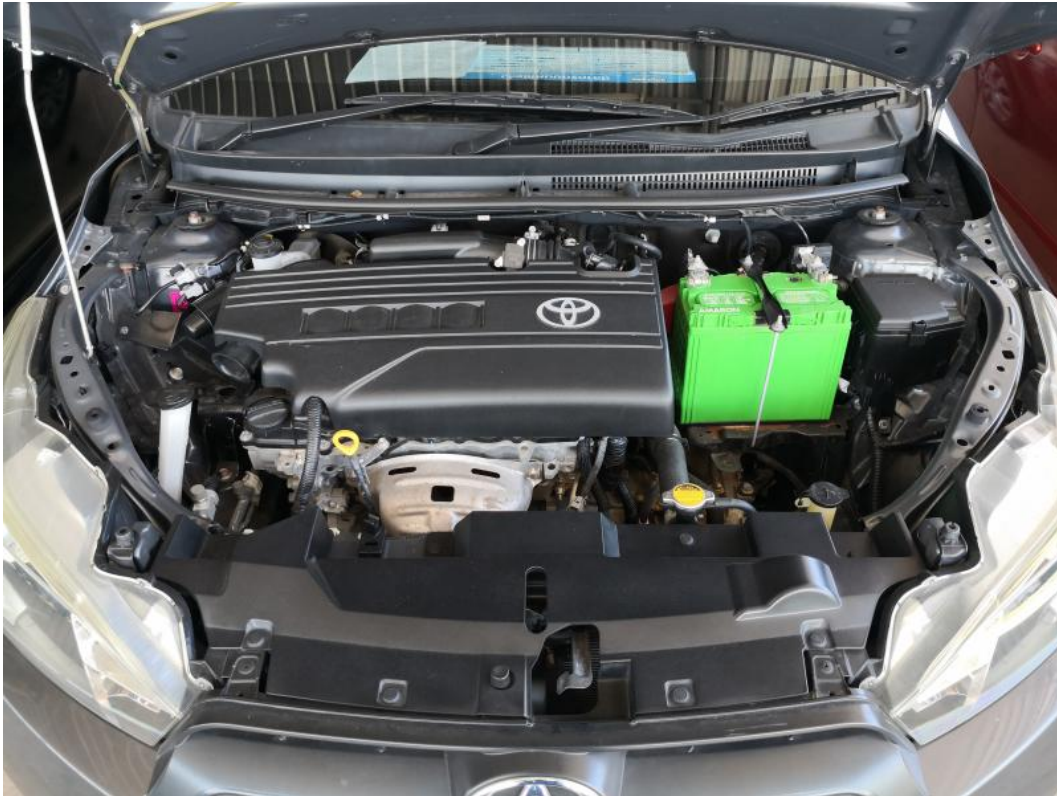
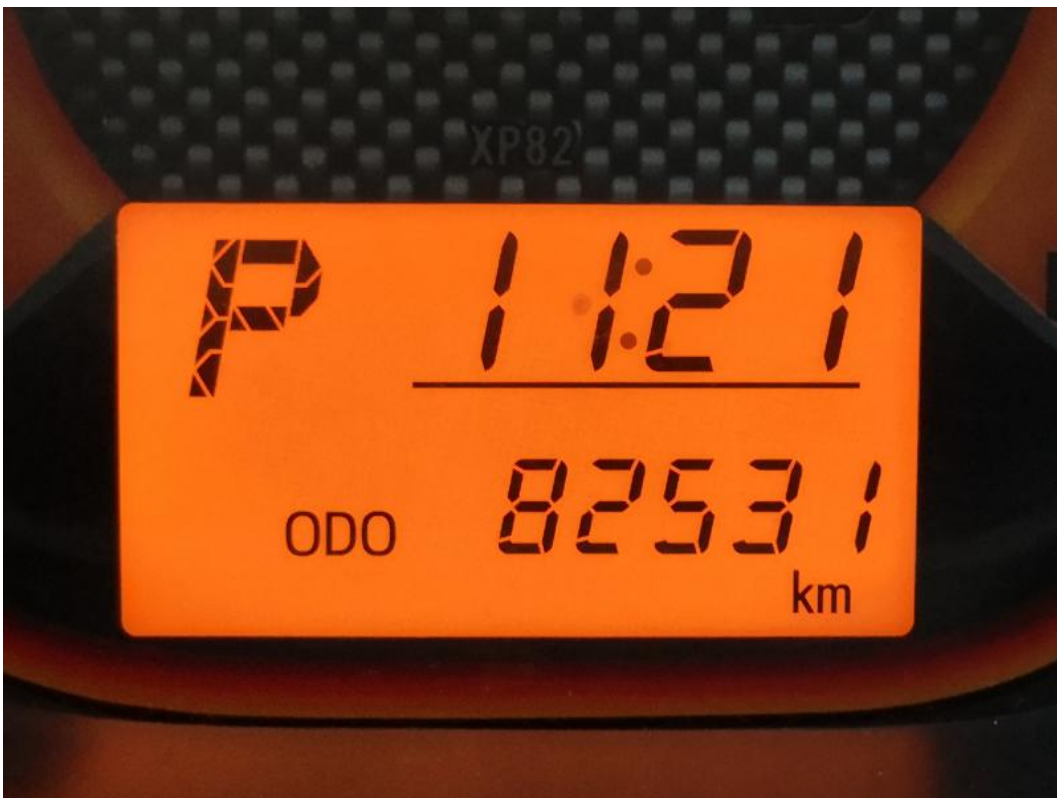
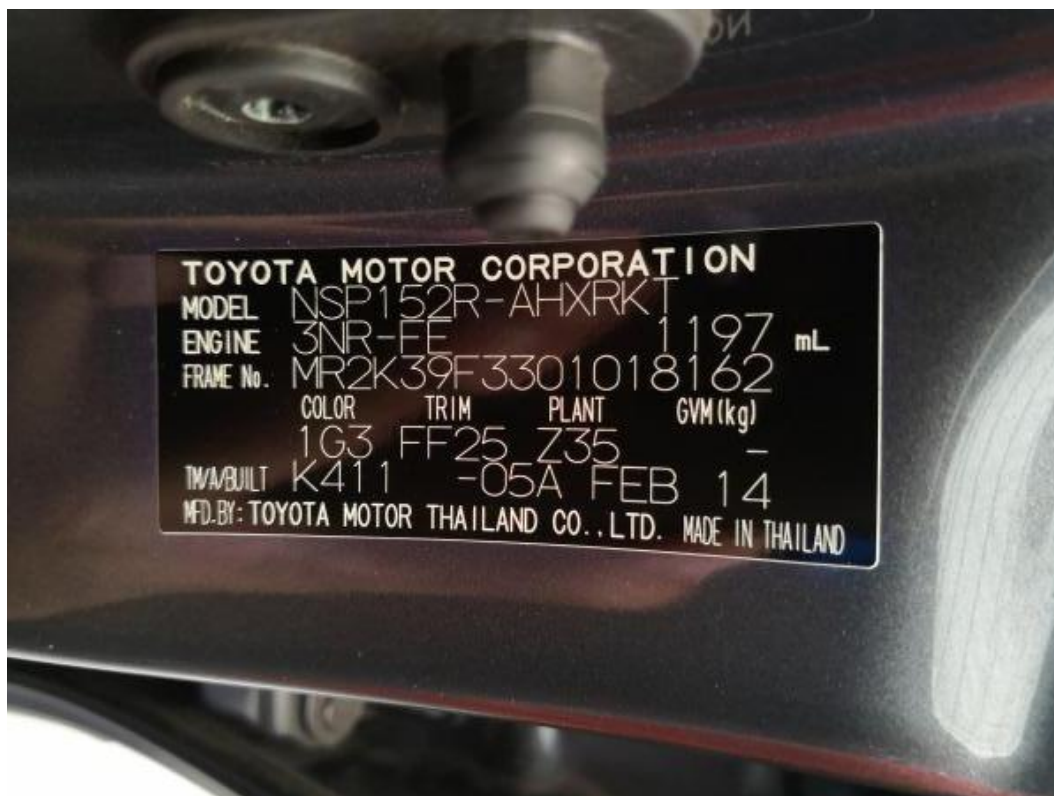
Front left fender ★★★★★	Bonnet / hood ★★★★★	Front bumper ★★★★★	Front right fender ★★★★★	[บันทึก] ฝาครอบล้อ รอยแยก,รอยขีดข่วน M [หน้าต่าง] กระจกหน้ารถ หินกระเด็น บางส่วน [ภายใน] พ้นพรม คราบ SS พ้นพรม รอยย่น SS Headliner คราบ SS
Front left tire, alloy wheel, wheel cover ตัวอย่างระดับ 5 ★★★★★			Front right tire, alloy wheel, wheel cover ตัวอย่างระดับ 5 ★★★★★	
Front left door ★★★★★			Front right door ★★★★★	
Left side step / side spoiler ★★★★★			Right side step / side spoiler ★★★★★	
Rear left door ★★★★★			Rear right door ★★★★★	
Left back tire, alloy wheel, wheel cover ตัวอย่างระดับ 7 ★★★★★			Right back tire, alloy wheel, wheel cover ตัวอย่างระดับ 7 ★★★★★	
Left back fender ★★★★★			Right back fender ★★★★★	
Roof ★★★★★	Trunk lid / boot lid ★★★★★	Back rear spoiler & under spoiler ★★★★★	Back rear bumper ★★★★★	
Dashboard ★★★★★		Steering wheel ★★★★★	Front right seat ★★★★★	
Front left seat ★★★★★			Front and back right door trim ★★★★★

Front and back left door trim ★★★★★			Console ★★★★★	
Rear seat ★★★★★			Luggage room ★★★★★

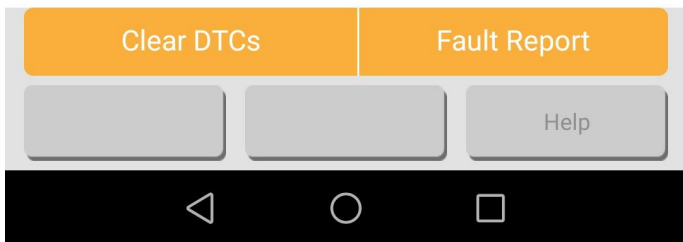
การวินิจฉัย CP 2

System Name	State
Engine and ECT	No Fault Code
Cruise Control	No Fault Code
ABS/VSC/TRC	No Fault Code
EMPS	No Fault Code
SRS Airbag	No Fault Code
Air Conditioner	No Fault Code
Combination Meter	No Fault Code
