# U-Car Grading Report

หนังสือรับรอง โดย GOO INSPECTION

| รุ่น | TOYOTA FORTUNER 2.8 TRD | | |

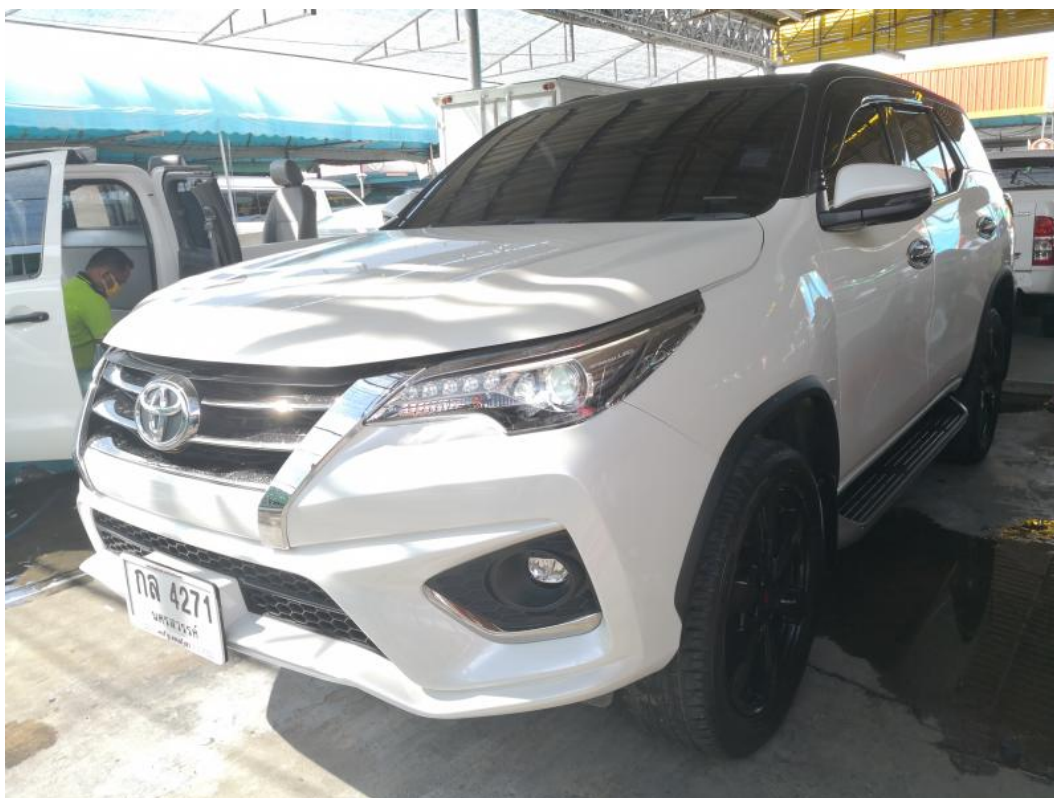
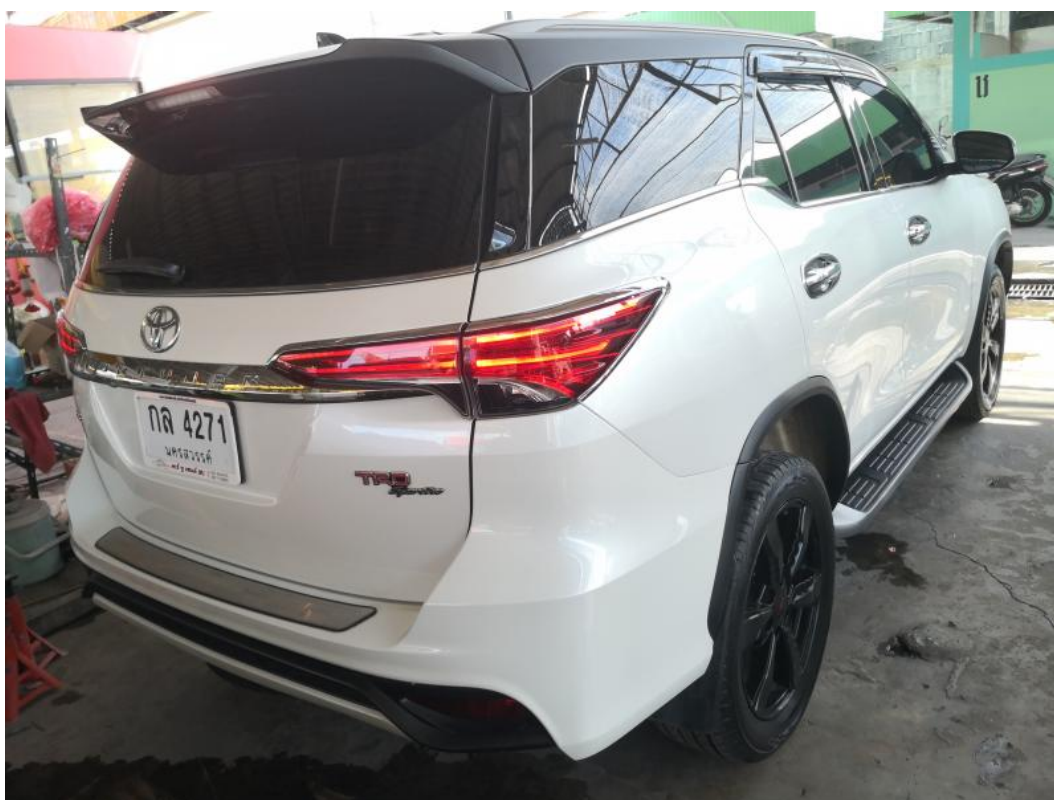
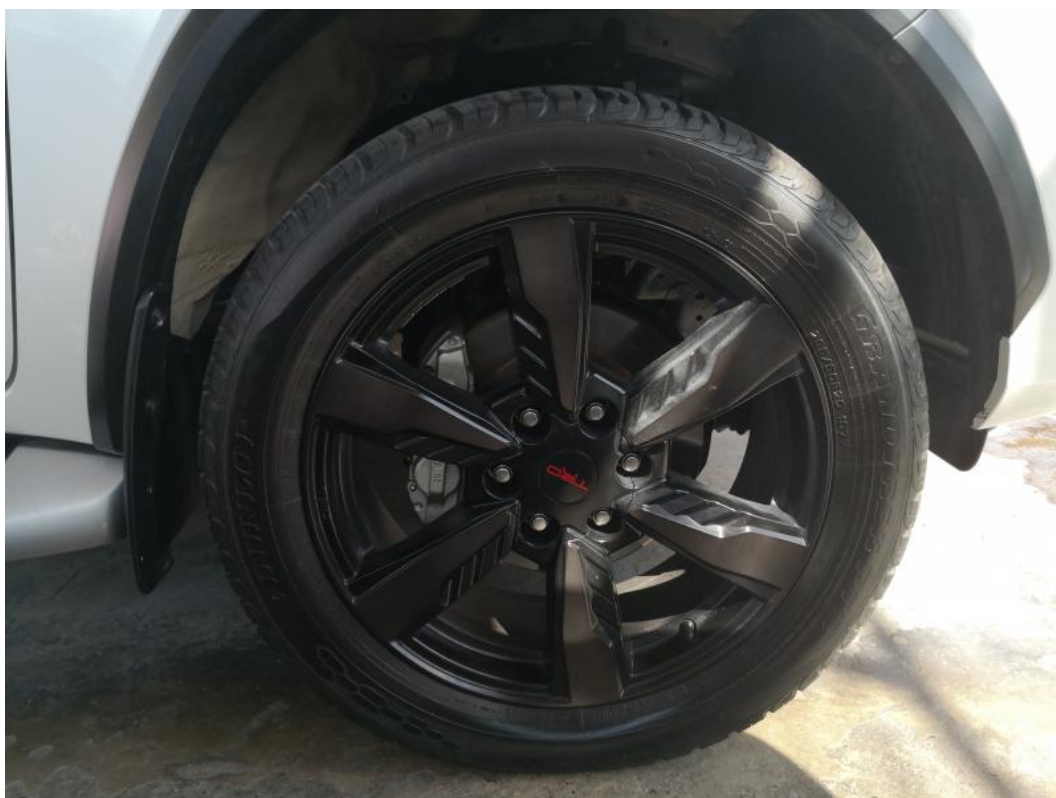
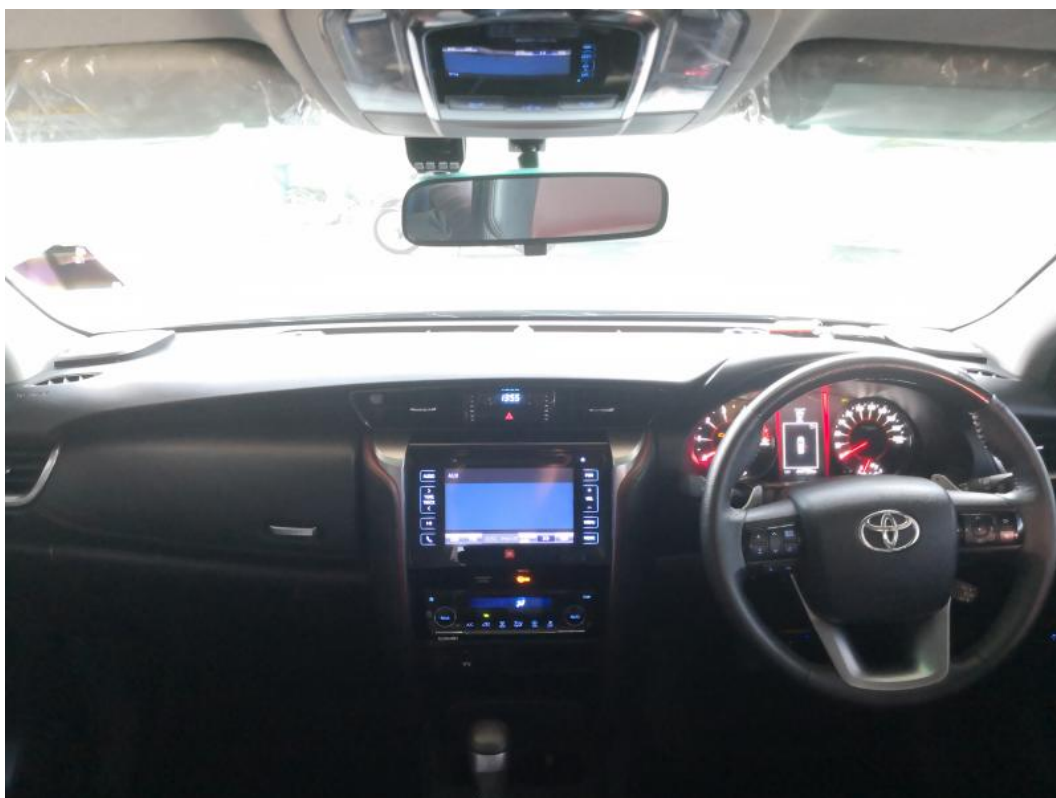
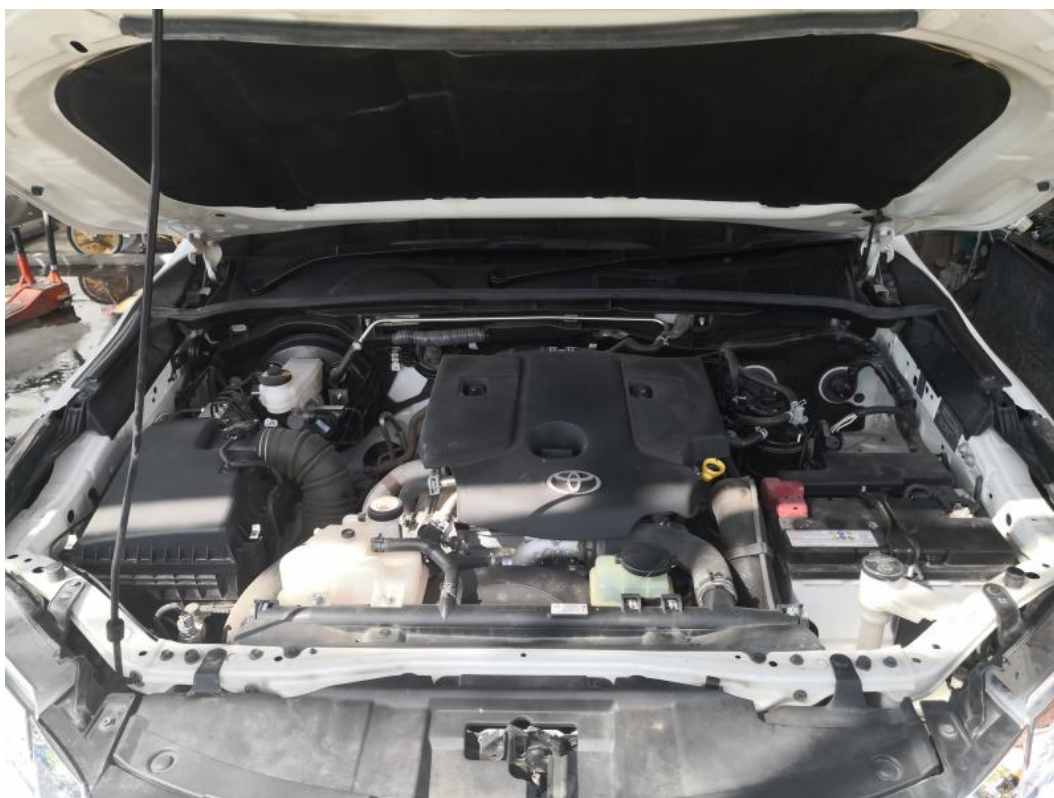
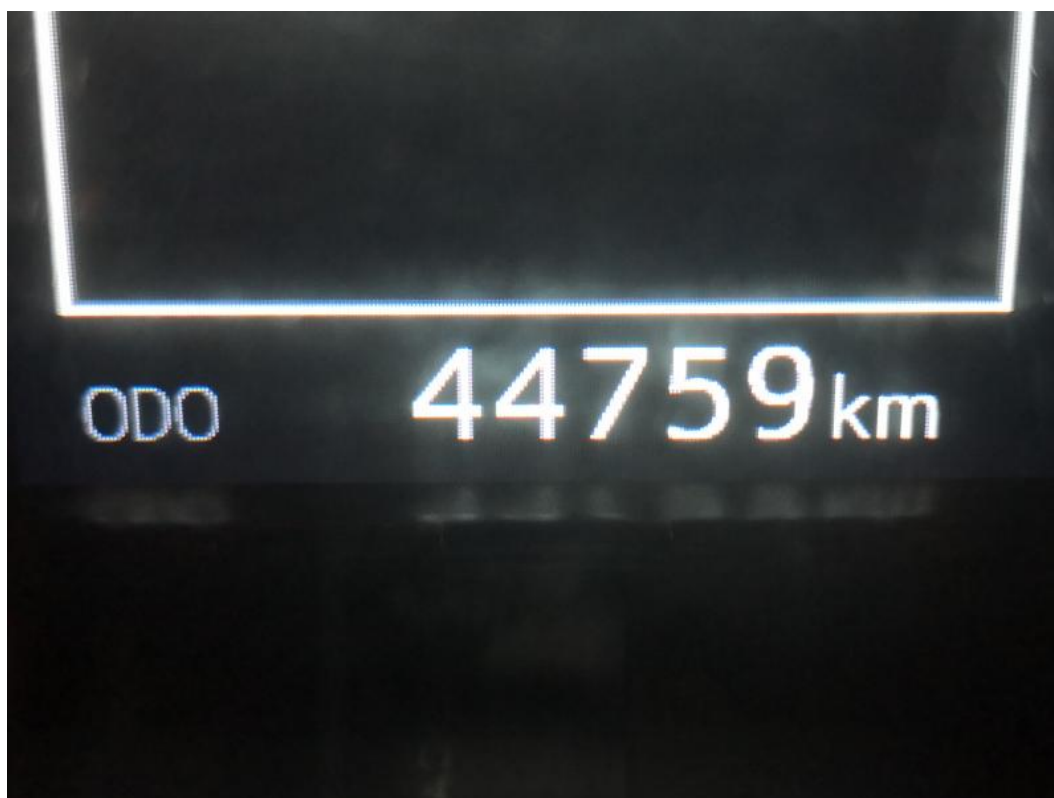
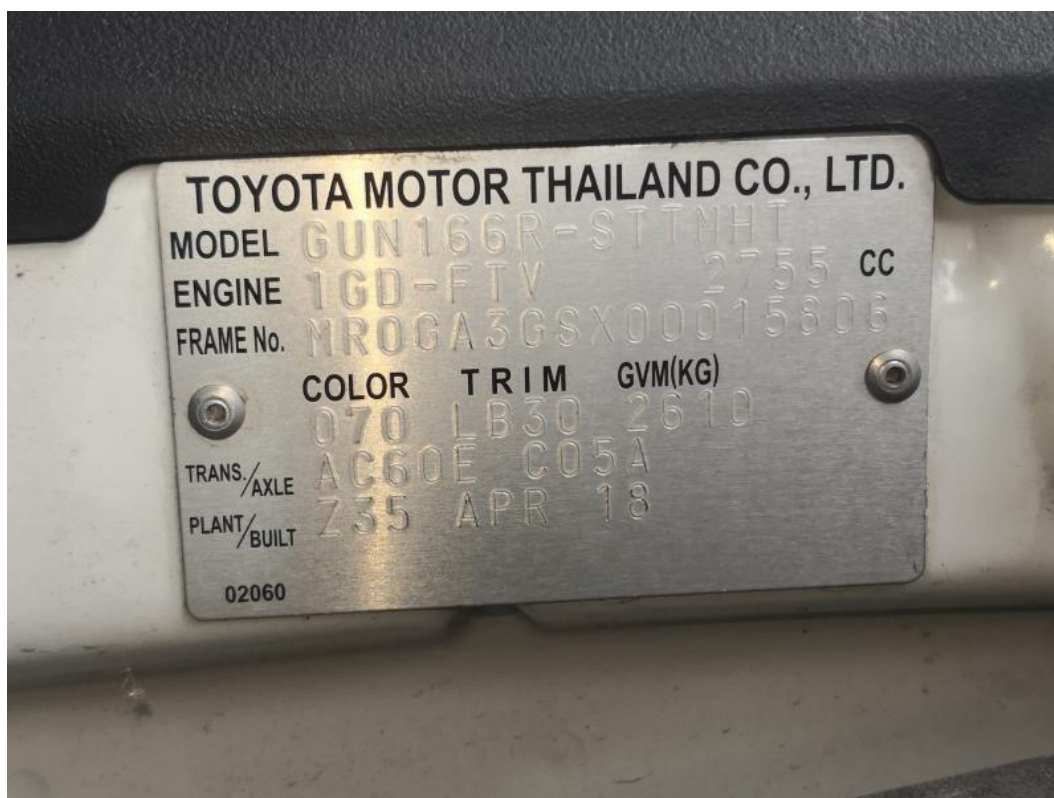
การวินิจฉัย CP 1

การวินิจฉัย CP 2

| System Scan | |
| TOYOTA V49.16 > 16PIN DLC(Ja...2016.08- > Others > System Scan | |
| System Name | State |
| Engine | Equipped |
| Cruise Control | Equipped |
| ABS/VSC/TRC | Equipped |
| SRS Airbag | Equipped |
| Entry&Start | Equipped |
| Air Conditioner | Equipped |
| Combination Meter | Equipped |
| Power Source Control | Equipped |
| Starting Control | Equipped |
| AFS | Equipped |
