# U-Car Grading Report

รุ่น	ISUZU D MAX 1.9		
สี	White	หมายเลขทะเบียน (Plate number)	6กก9353
รุ่นปี	2016	เลขไมล์	86,022กม.
แบบ	เลขตัวถัง	MP1TFR87JHG011918

# หมายเหตุเกี่ยวกับสภาพของรถยนต์

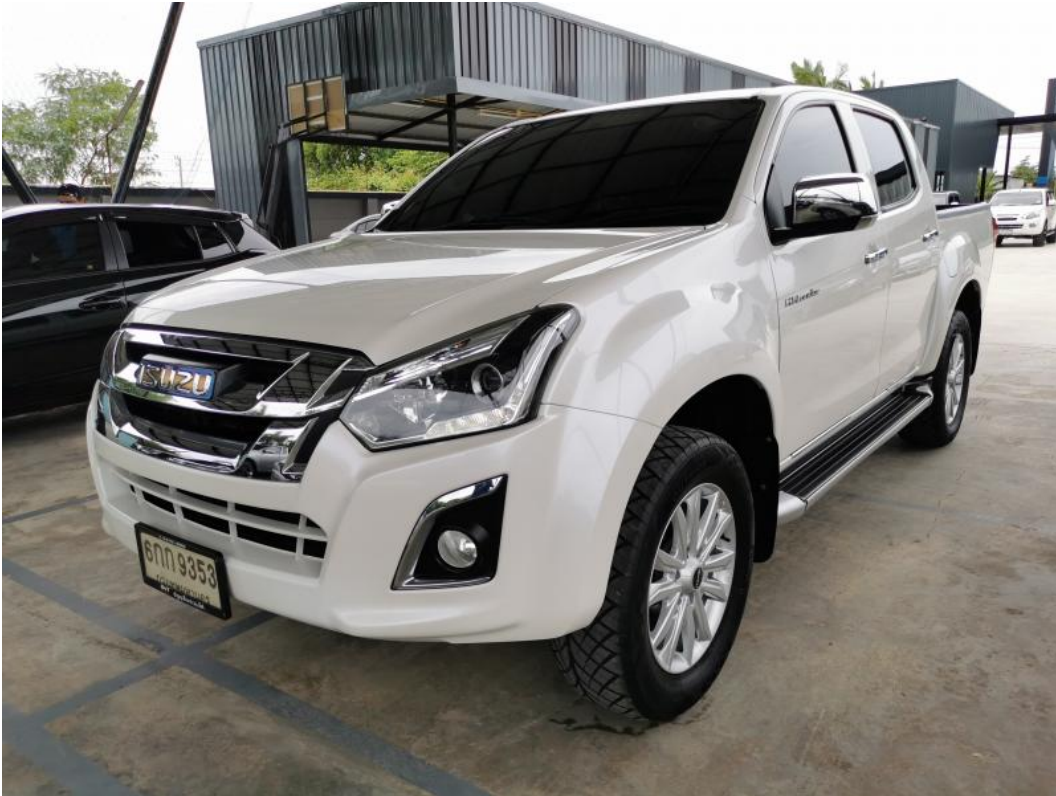
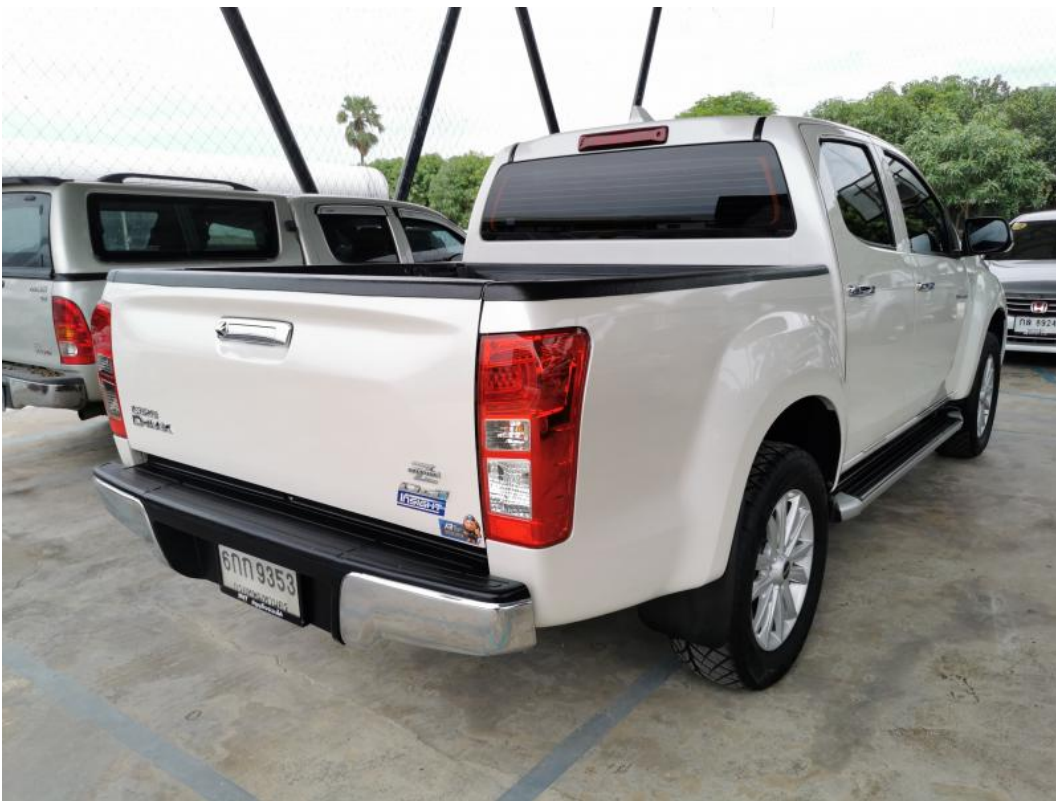
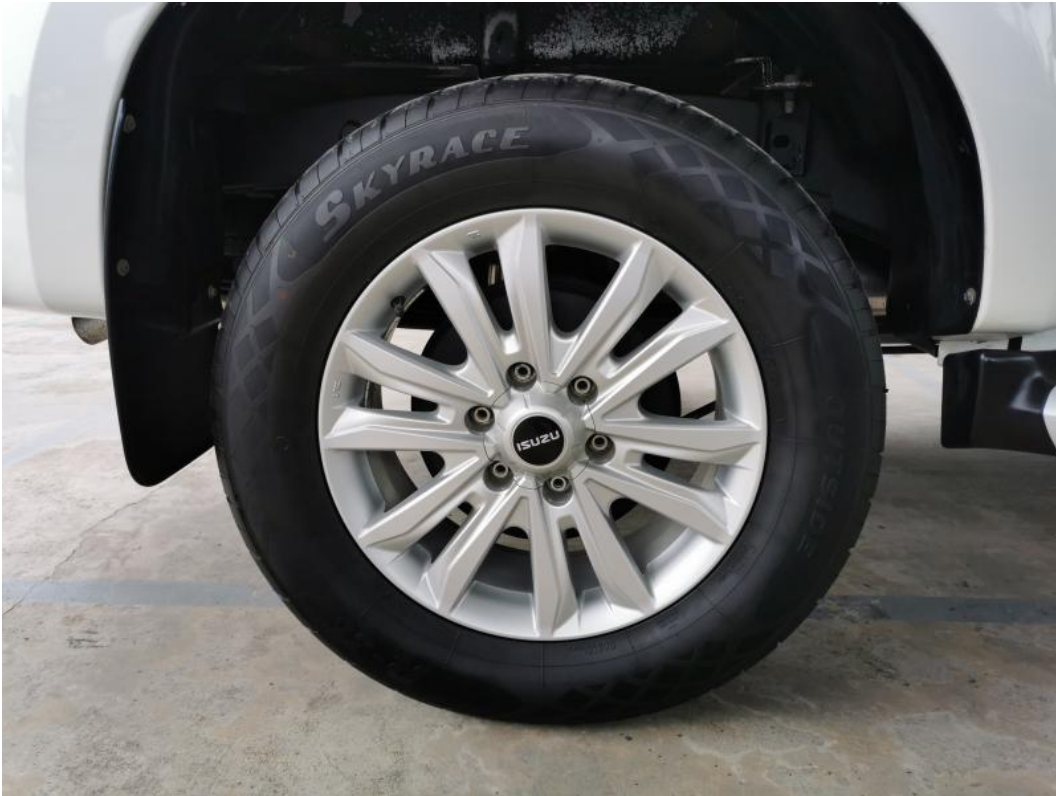
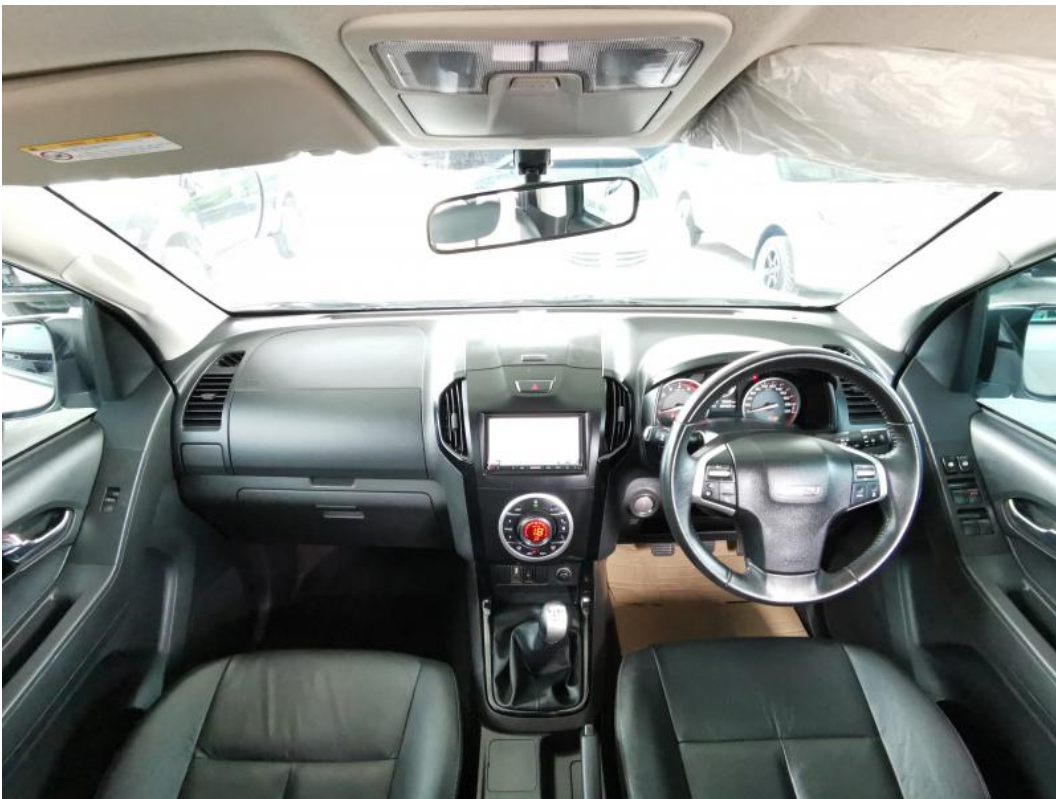
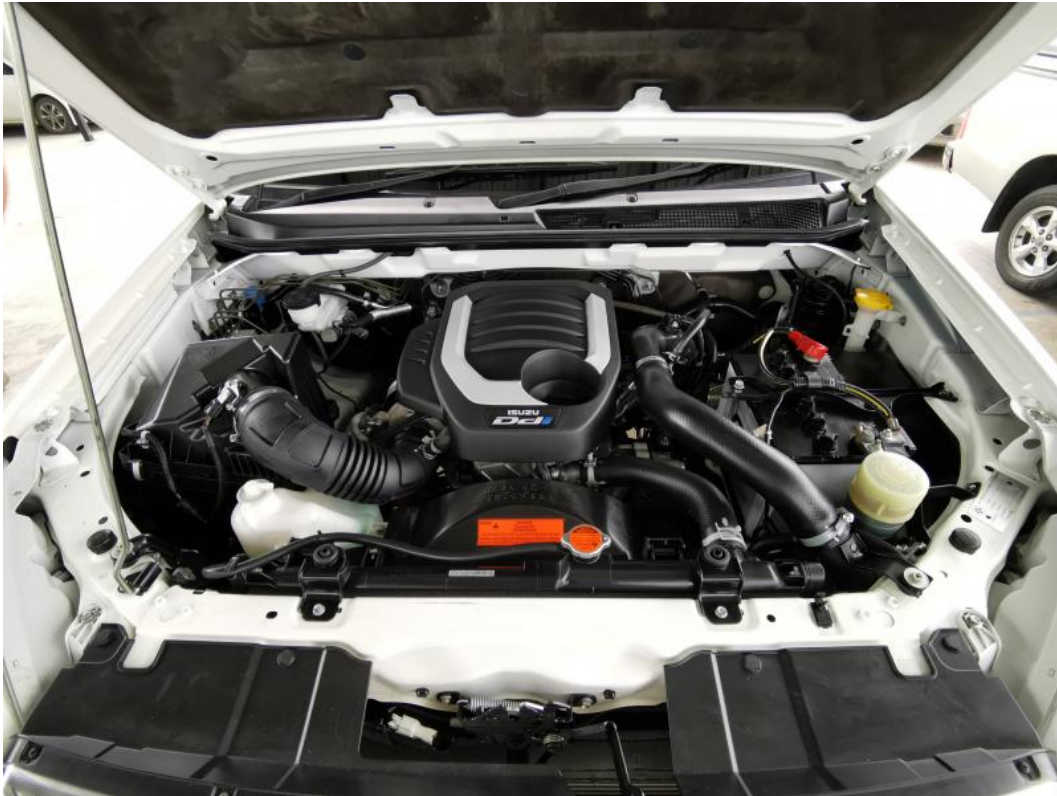
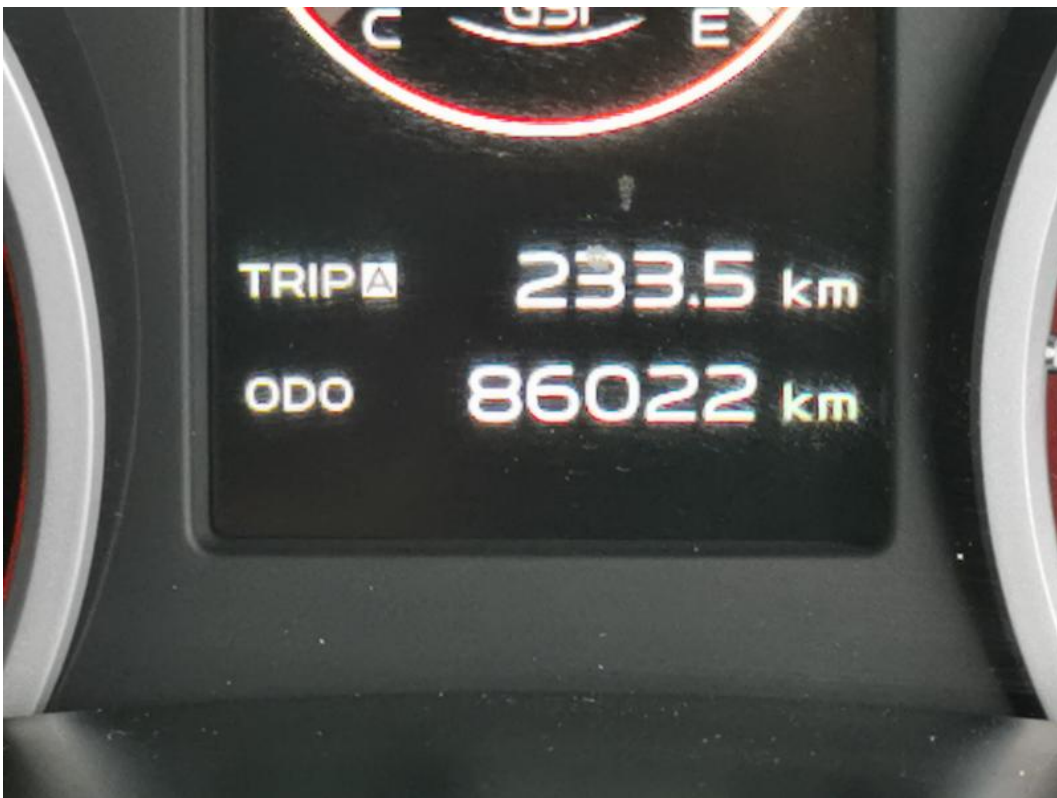
การวินิจฉัย CP 1

System Name	Status
ECM (Engine Control Module)	No Fault Code
ABS (Anti-Lock Braking System)	No Fault Code
SRS (Supplemental Inflatable Restraint System)	No Fault Code
BCM (Body Control Module)	No Fault Code
PESS (Passive Entry And Start System)	No Fault Code
EBS (Electronic Brake System)	No Fault Code
Meter	No Fault Code
