# U-Car Grading Report

หนังสือรับรอง โดย GOO INSPECTION

| รุ่น | NISSAN JUKE | | |
| รุ่นปี | 2015 | เลขไมล์ | 33,718กม. |

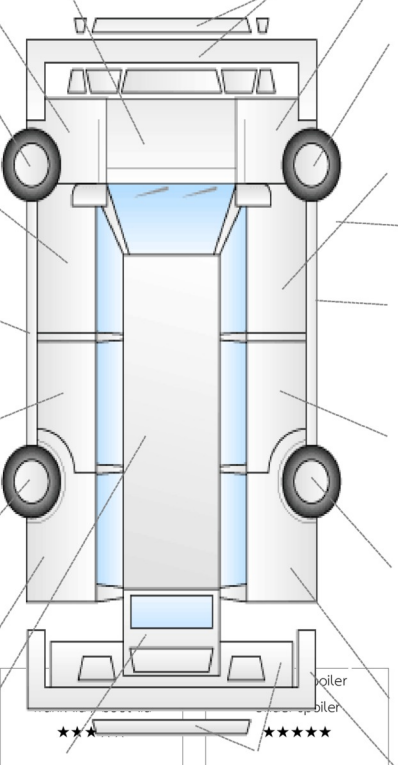
| Front left fender<br>★★★★★ | Bonnet / hood<br>★★★★★ | Front bumper<br>★★★★★ | Front right fender<br>★★★★★ | 5-6 แห่ง | จำนวนมาก<br>มากกว่า 7 แห่ง |
| Front left tire, alloy wheel, wheel cover<br>ร้อยยางระดับ 5<br>★★★★★ | | | Front right tire, alloy wheel, wheel cover<br>ร้อยยางระดับ 5<br>★★★★★ | <div>[หน้าต่าง]</div> <div>กระจกหน้ารถ หินกระเด็น บางส่วน</div> <div>[ภายใน]</div> <div>ห้องของ สกปรก, รอยขีดข่วน บางส่วน</div> <div>ตกแต่งอื่นๆ รอยขีดข่วน บางส่วน</div> | |
| Front left door<br>★★★★★ | | | Front right door<br>★★★★★ | | |
| Left side step / side spoiler<br>★★★★★ | | | Right side step / side spoiler<br>★★★★★ | | |
| Rear left door<br>★★★★★ | | | Rear right door<br>★★★★★ | | |
| Left back tire, alloy wheel, wheel cover<br>ร้อยยางระดับ 5<br>★★★★★ | | | Right front tire, alloy wheel, wheel cover<br>ร้อยยางระดับ 5<br>★★★★★ | | |
| Left back fender<br>★★★★★ | | | Right back fender<br>★★★★★ | | |
| Roof<br>★★★★★ | | | Back rear bumper<br>★★★★★ | | |
