U-Car Grading Report

U-car Grading Report

หนังสือรับรอง โดย GOO INSPECTION

รุ่น	TOYOTA Yaris G		
สี	Orange		
รุ่นปี	2015	เลขไมล์	51,129กม.
แบบ	เลขตัวถัง	MR2K39F3201090308

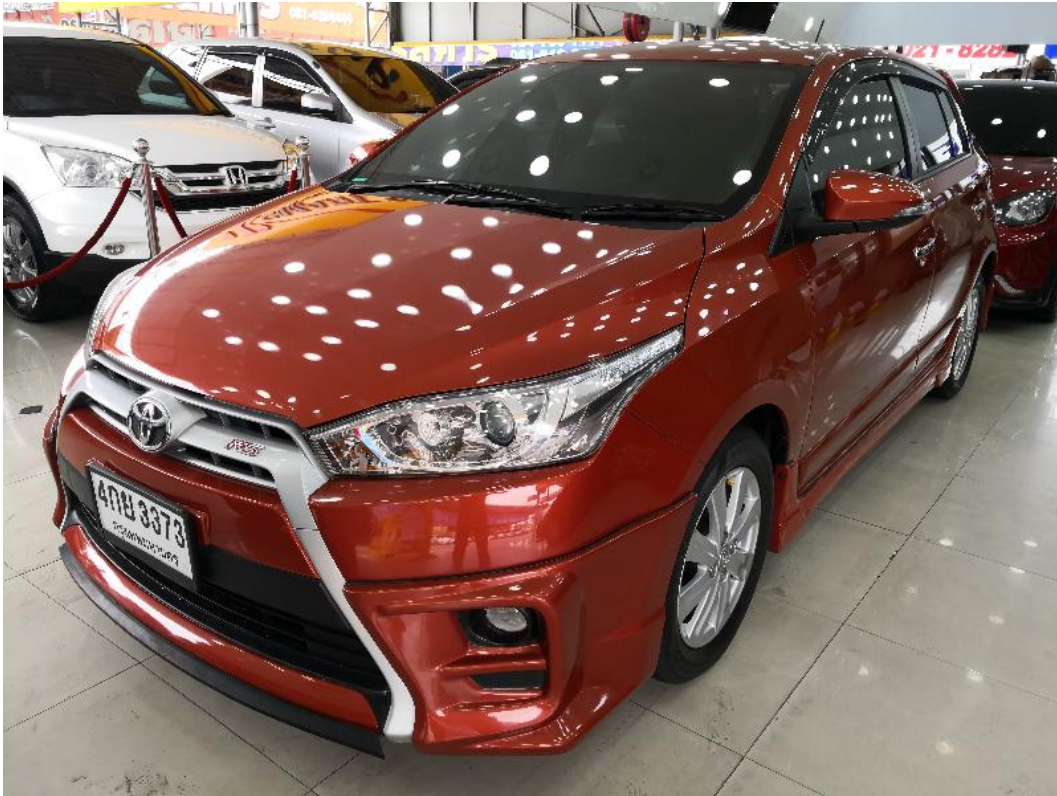
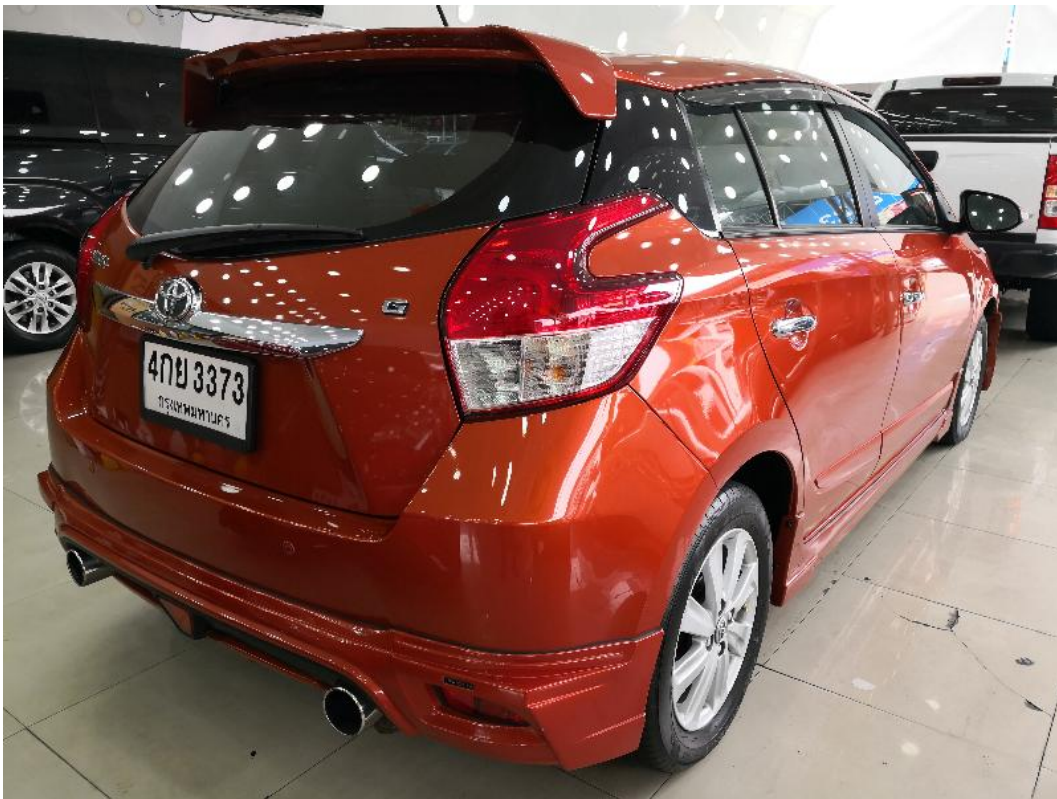
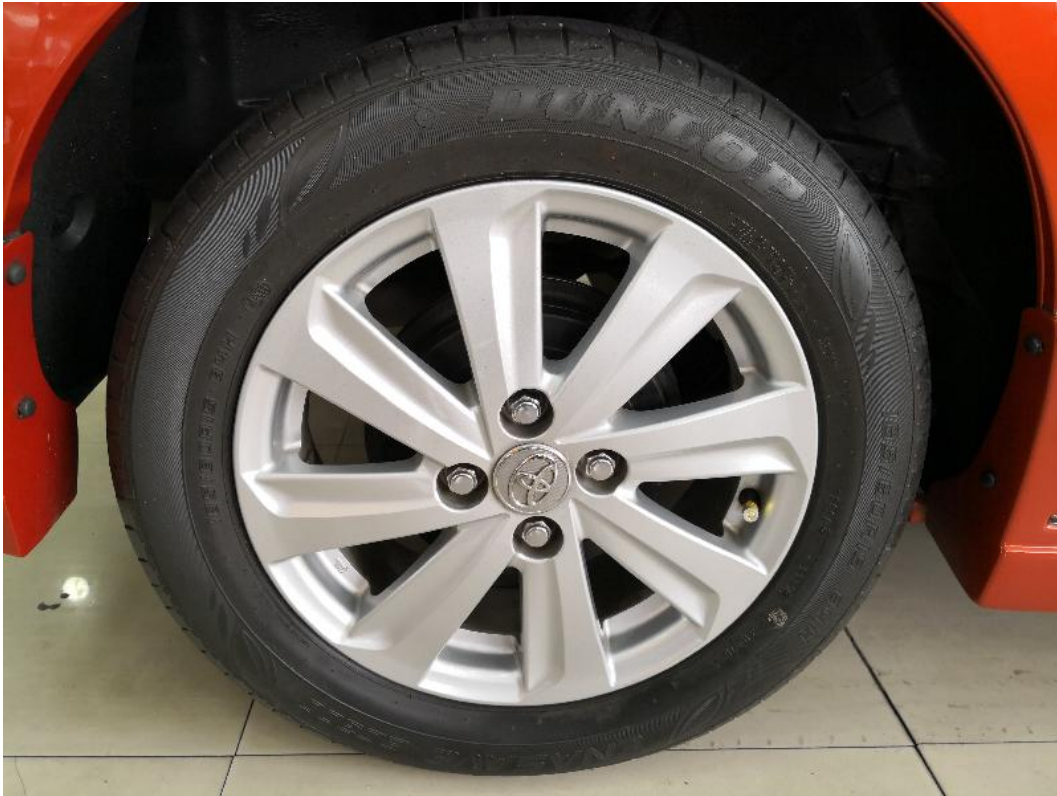
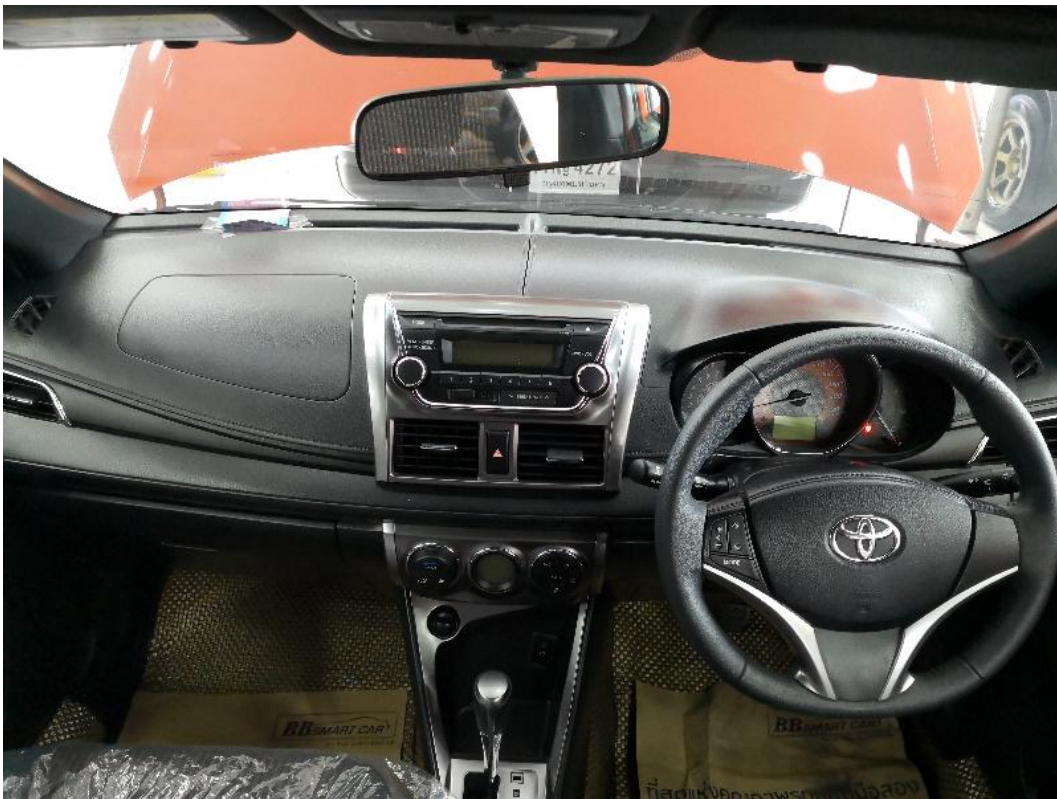
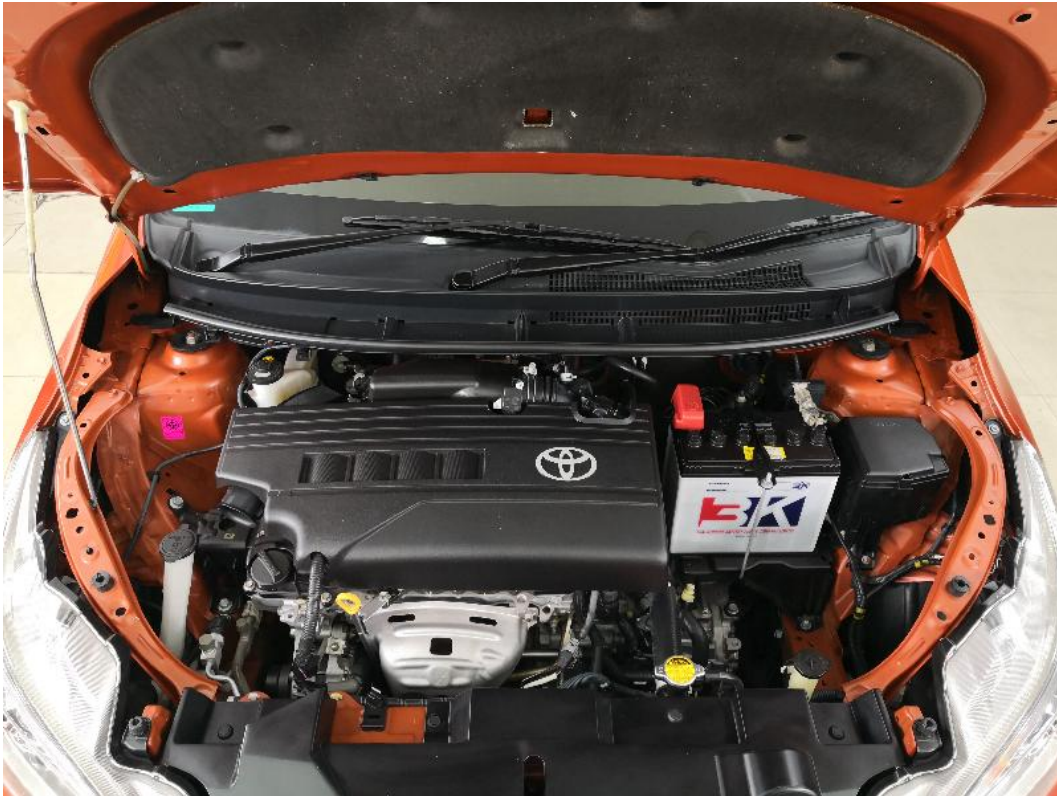
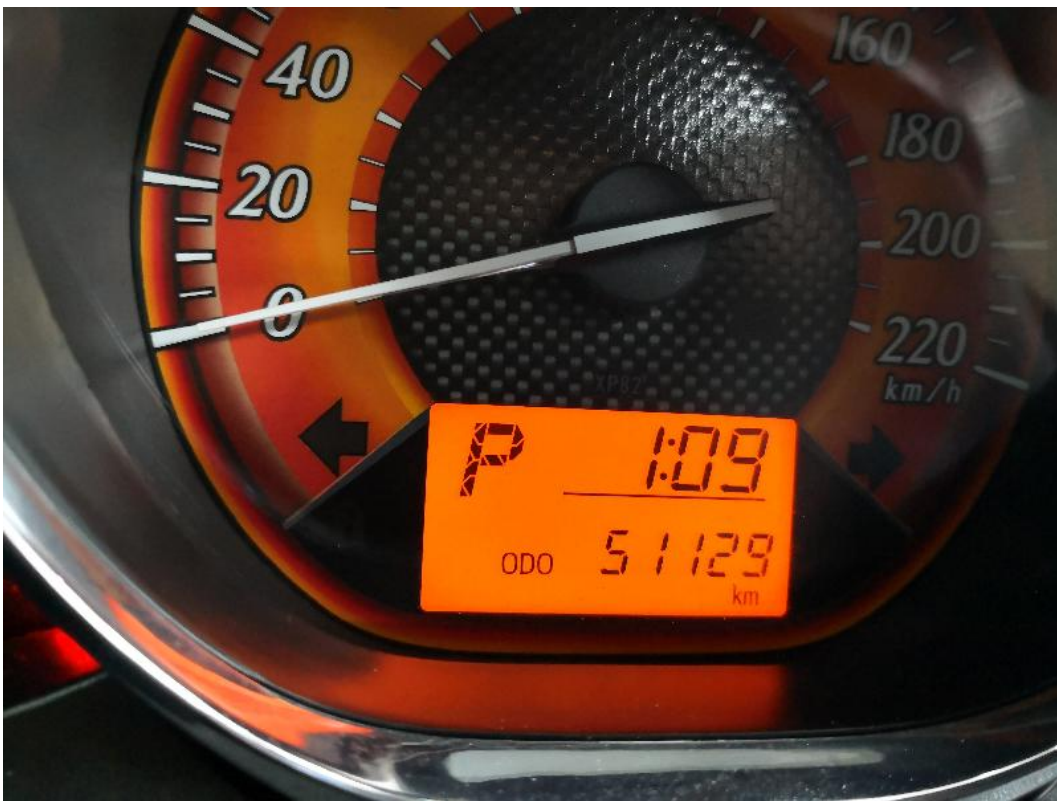
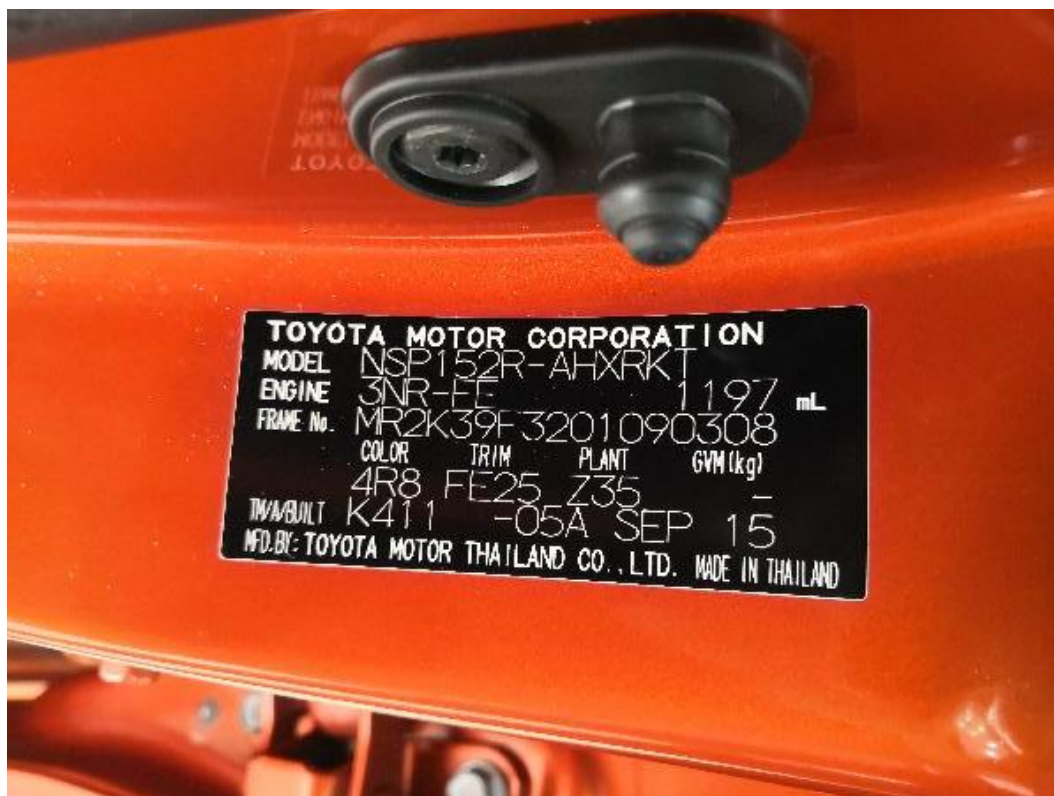
การวินิจฉัย CP 1

Health Report

System Name	State
Engine and ECT	No Fault Code
Cruise Control	No Fault Code
ABS/VSC/TRC	No Fault Code
SRS Airbag	No Fault Code
Air Conditioner	No Fault Code
Combination Meter	No Fault Code
Entry&Start	No Fault Code
Power Source Control	No Fault Code
Starting Control	No Fault Code
