# U-Car Grading Report

รายงานผลการตรวจเช็คสภาพรถยนต์  
ภายใต้การดูแลของสมาคมการประเมินสภาพรถยนต์ประเทศญี่ปุ่น

| รุ่น | NISSAN ALMERA 1.2 V | | |

| วันที่ตรวจสอบ | 2021/11/23 |

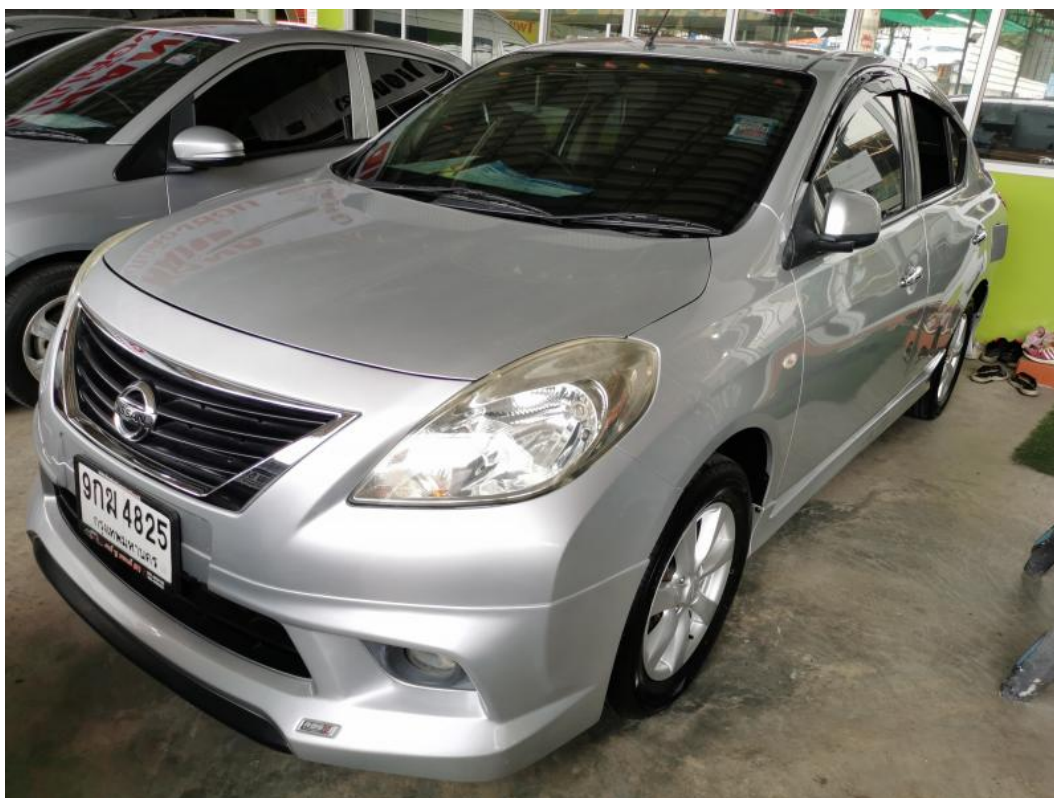
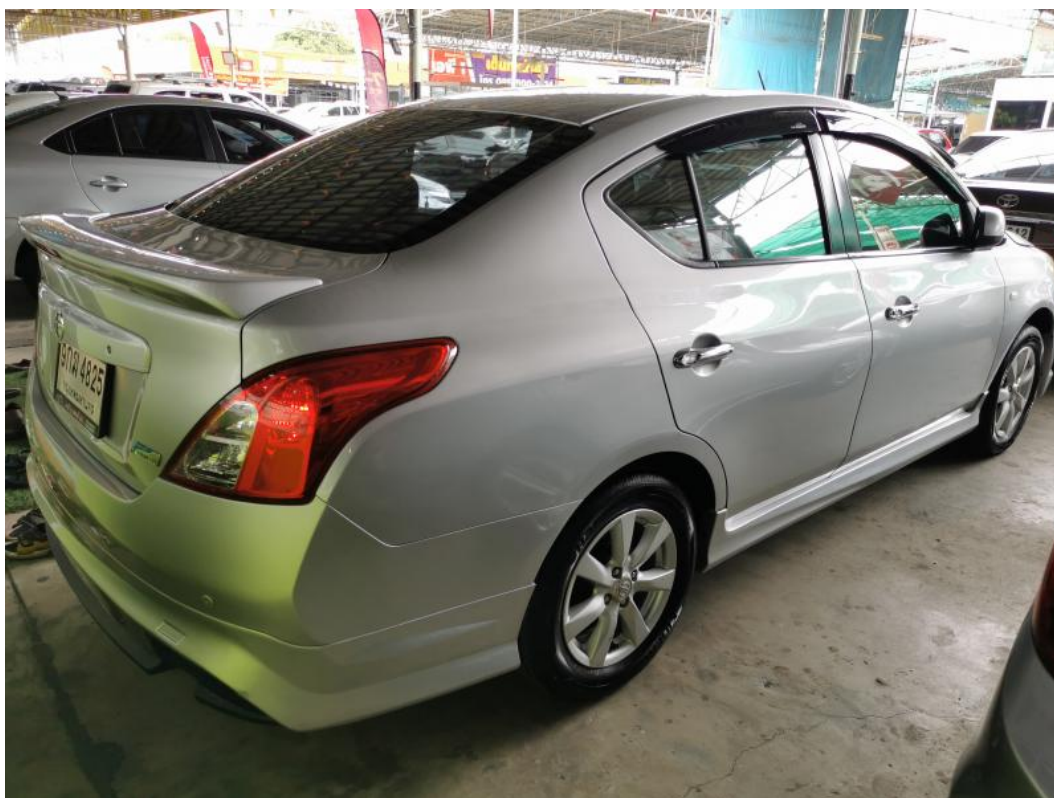
การวินิจฉัย CP 1

การวินิจฉัย CP 2

| Health Report | |
| NISSAN/INFINITI/GTR (NISSAN)...hicle With 16PIN > Health Report | |
| System Name | State |
| ECM (Engine Control Module) | No Fault Code |
| ABS (Anti-lock Braking System) | No Fault Code |
| IC (Instrument cluster) | No Fault Code |
| BCM (Body Control Module) | No Fault Code |
| SRS (Supplemental Inflatable Restraint System) | No Fault Code |
| TCM (Transmission Control Module) | No Fault Code |
| EPS (Electronic Power Steering) | No Fault Code |
| IPDM E/R(Intelligent Power Distribution Mudule E/R) | No Fault Code |
