# U-Car Grading Report

หนังสือรับรอง โดย GOO INSPECTION

รุ่น	TOYOTA HILUX REVO SCAB 2.4 E PRERUNER AVT		
สี	Black	หมายเลขทะเบียน (Plate number)	บล5189
รุ่นปี	2016	เลขไมล์	59,822กม.
แบบ	เลขตัวถัง	MR0JB8DC602717798

วันที่ตรวจสอบ      2019/10/24

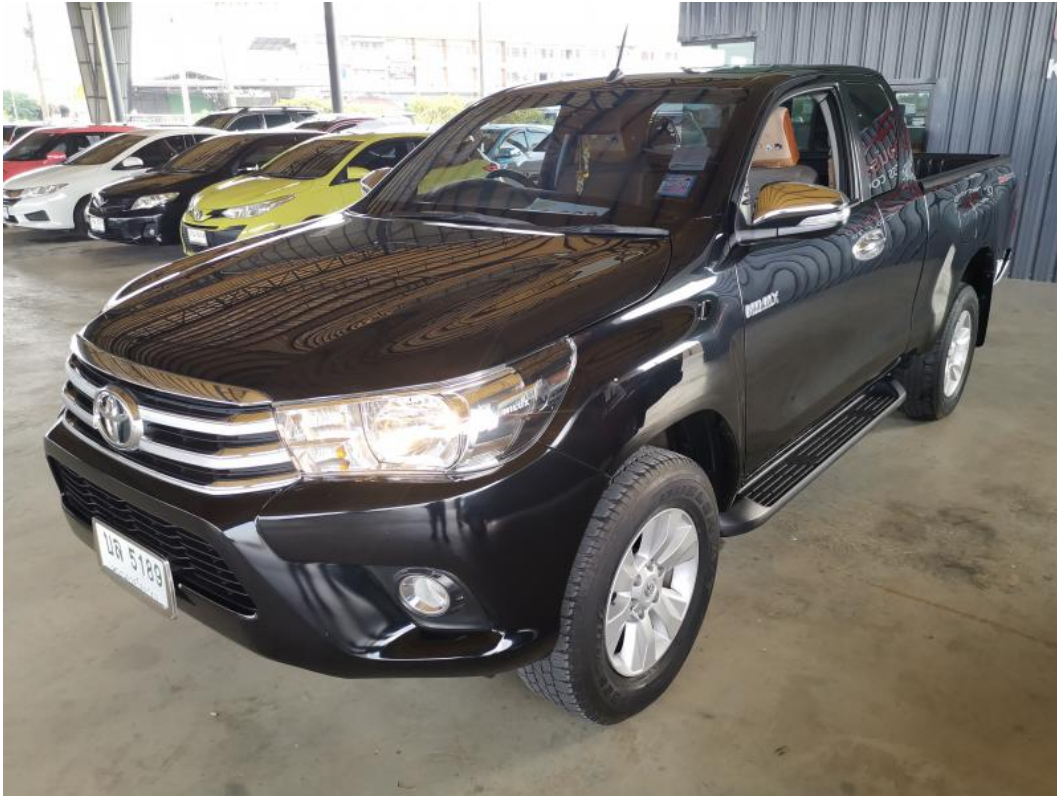
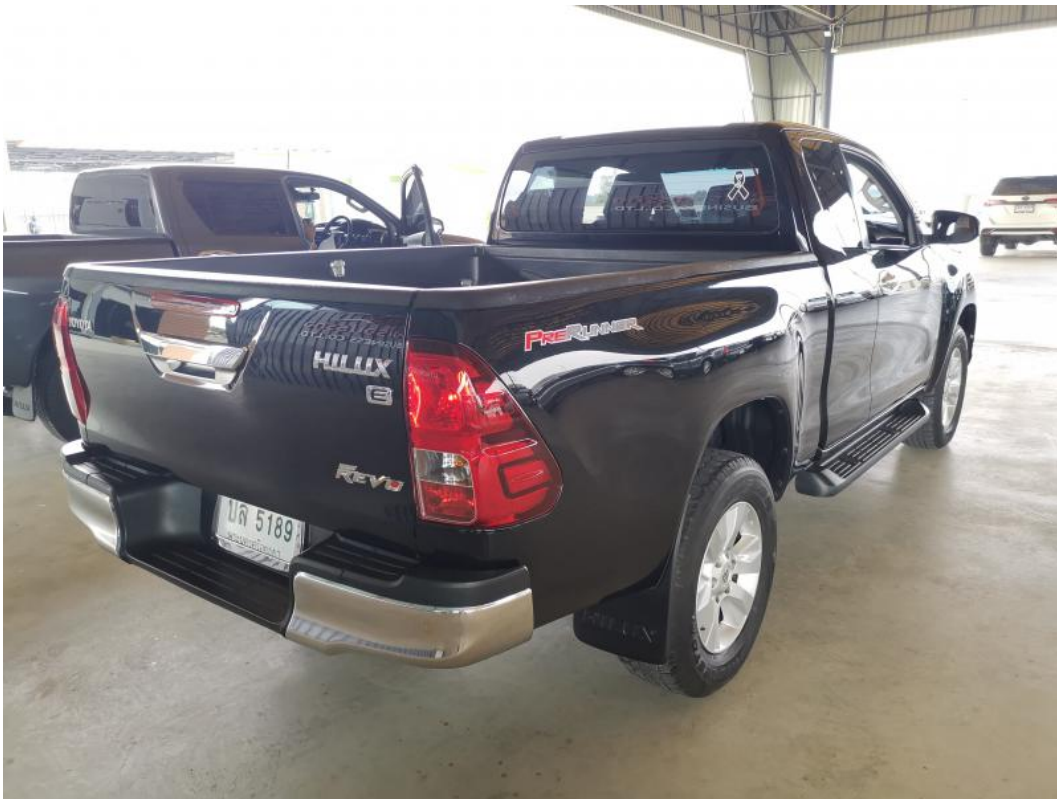
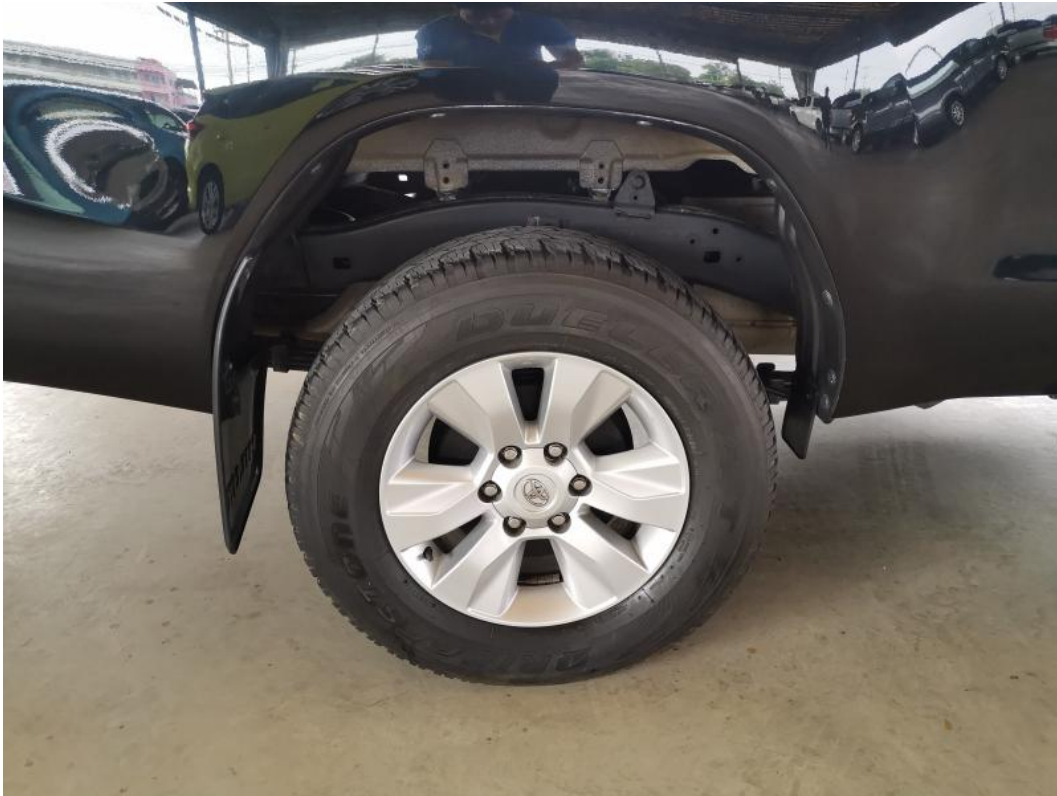
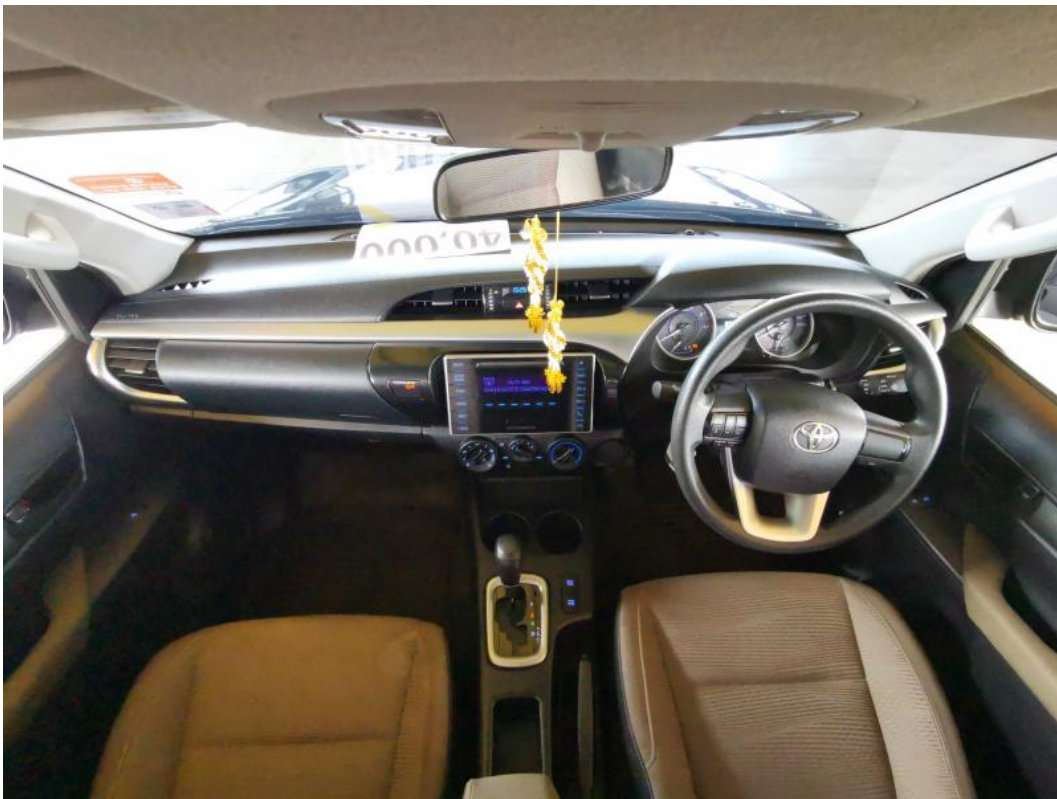
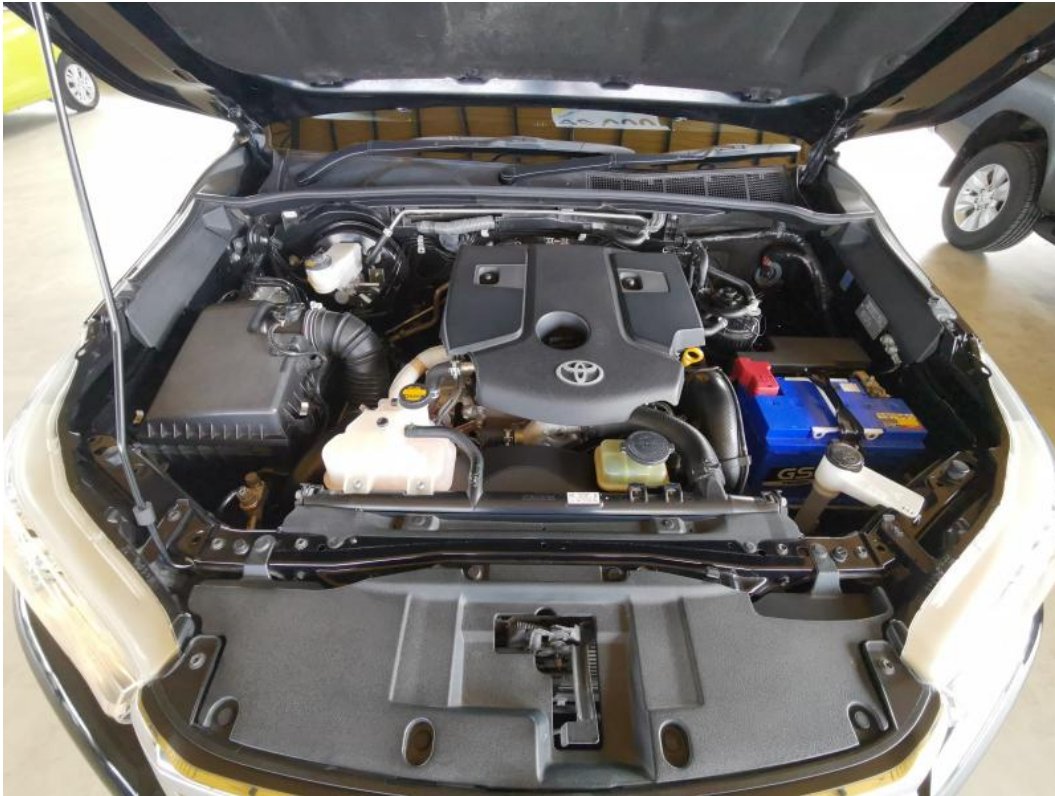
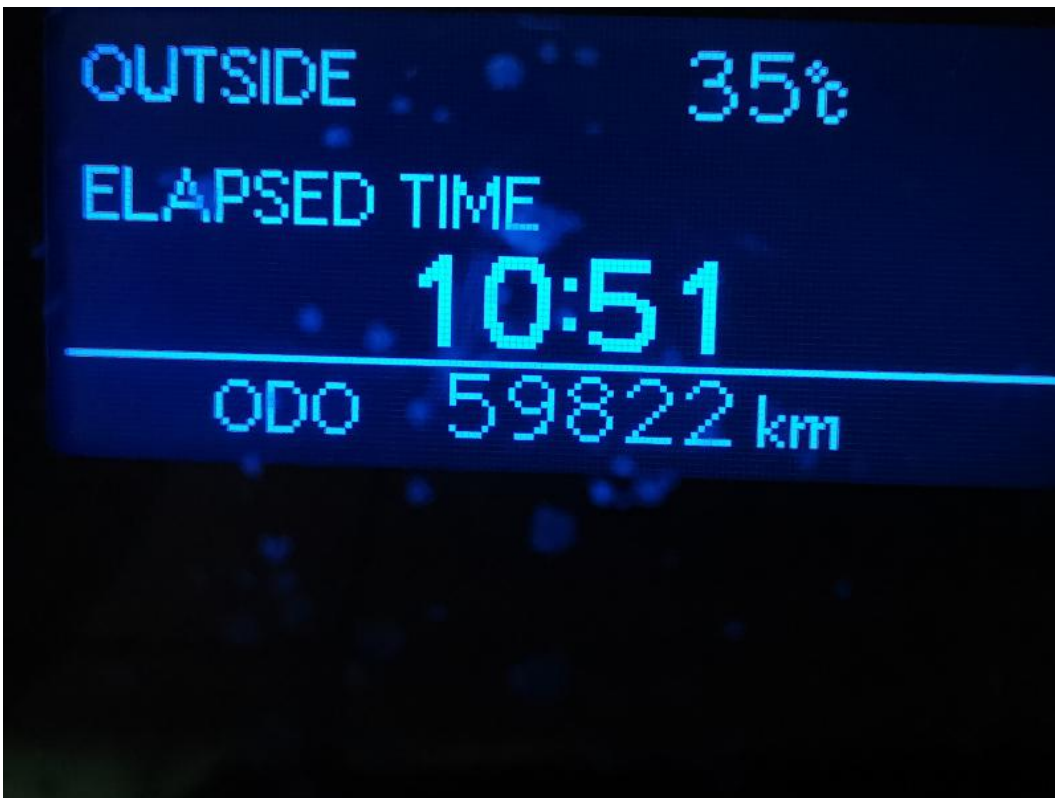
<p>Front left fender ★★★★★</p> <p>Front left door ★★★★★</p> <p>Front left tire, alloy wheel, wheel cover ร่องยางระดับ 9 ★★★★★</p> <p>Left side step / side spoiler ★★★★★</p> <p>Left back tire, alloy wheel, wheel cover ร่องยางระดับ 9 ★★★★★</p> <p>Rear left door ★★★★★</p> <p>Left wheel well (outer) ★★★★★</p> <p>Roof ★★★★★</p> <p>Dashboard ★★★★★</p> <p>Front left seat ★★★★★</p> <p>Front and back left door trim ★★★★★</p> <p>Rear seat ★★★★★</p>	<p>Bonnet / hood ★★★★★</p> <p>Truck bed ★★★★★</p>	<p>Front bumper ★★★★★</p> <p>Back rear spoiler &amp; under spoiler ★★★★★</p>	<p>Front right fender ★★★★★</p> <p>Front right door ★★★★★</p> <p>Front right tire, alloy wheel, wheel cover ร่องยางระดับ 9 ★★★★★</p> <p>Right side step / side spoiler ★★★★★</p> <p>Right front tire, alloy wheel, wheel cover ร่องยางระดับ 9 ★★★★★</p> <p>Rear right door ★★★★★</p> <p>Right wheel well (outer) ★★★★★</p> <p>Back panel ★★★★★</p> <p>Steering wheel ★★★★★</p> <p>Front right seat ★★★★★</p> <p>Front and back right door trim ★★★★★</p> <p>Console ★★★★★</p> <p>Luggage room ★★★★★</p>	<p>[หน้าต่าง] กระจกหน้ารถ หินกระเด็น บางส่วน</p> <p>[ภายใน] Headliner คราบ S</p>

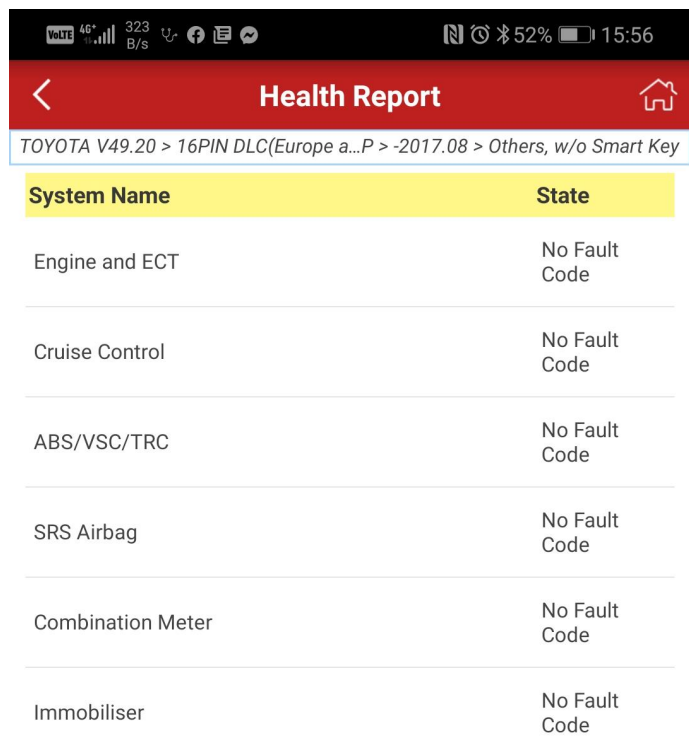
**Health Report**

TOYOTA V49.20 > 16PIN DLC(Europe a...P > -2017.08 > Others, w/o Smart Key

System Name	State
Engine and ECT	No Fault Code
Cruise Control	No Fault Code
ABS/VSC/TRC	No Fault Code
SRS Airbag	No Fault Code
Combination Meter	No Fault Code
Immobiliser	No Fault Code
