# U-Car Grading Report

รายงานผลการตรวจเช็คสภาพรถยนต์  
ภายใต้การดูแลของสมาคมการประเมินสภาพรถยนต์ประเทศญี่ปุ่น

| รุ่น | TOYOTA YARIS 1.2 | | |
| รุ่นปี | 2016 | เลขไมล์ | 68,460กม. |

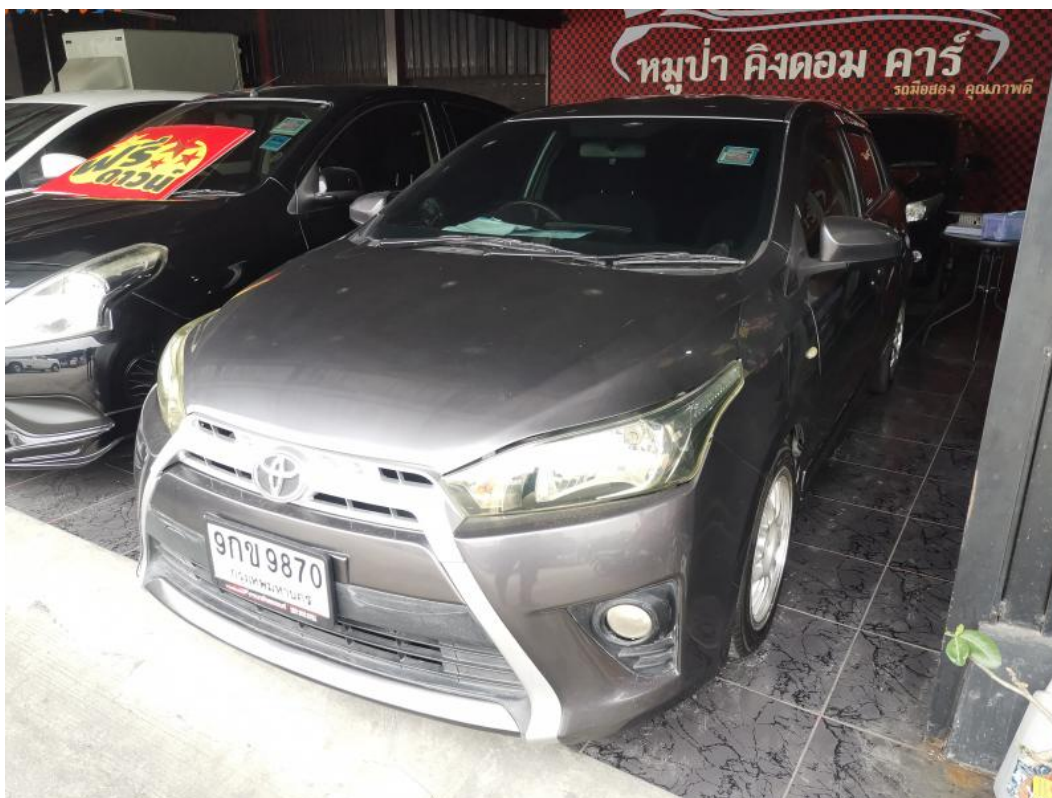
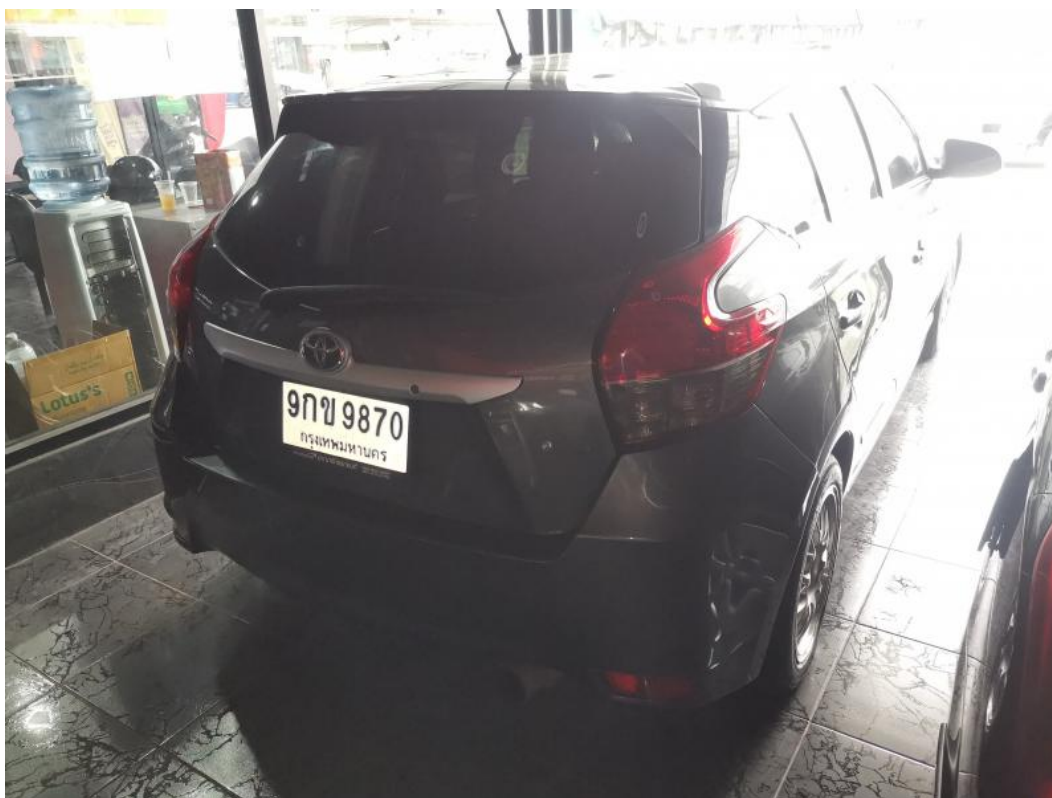
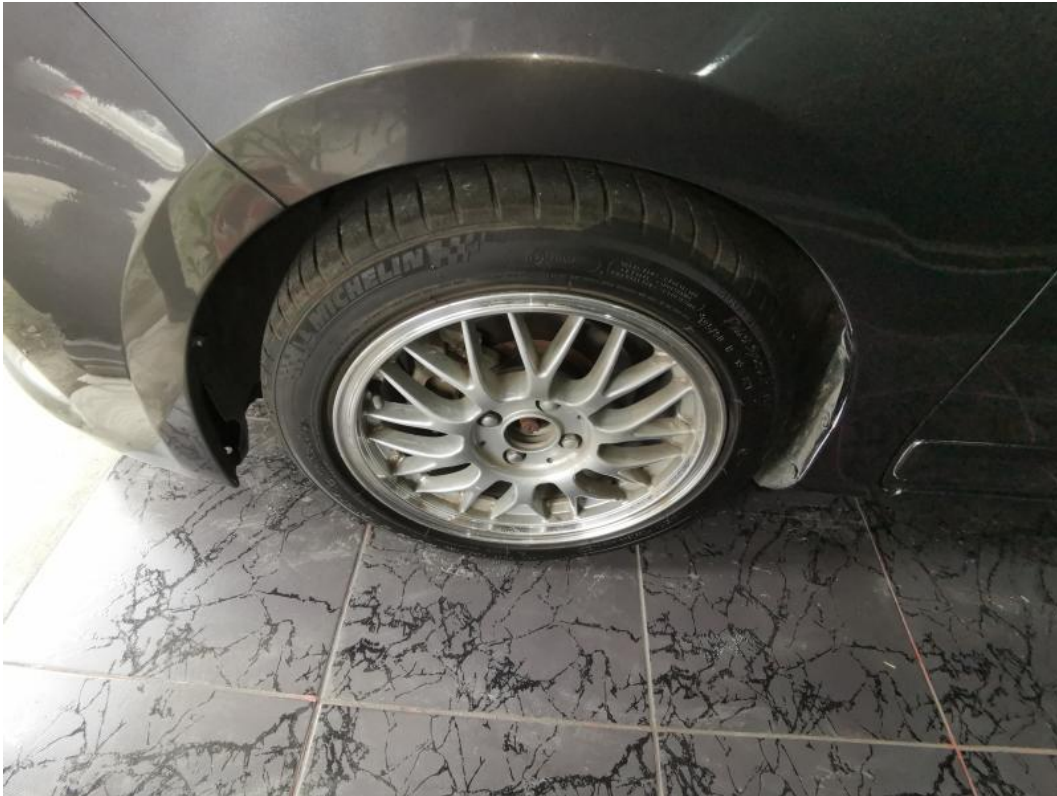
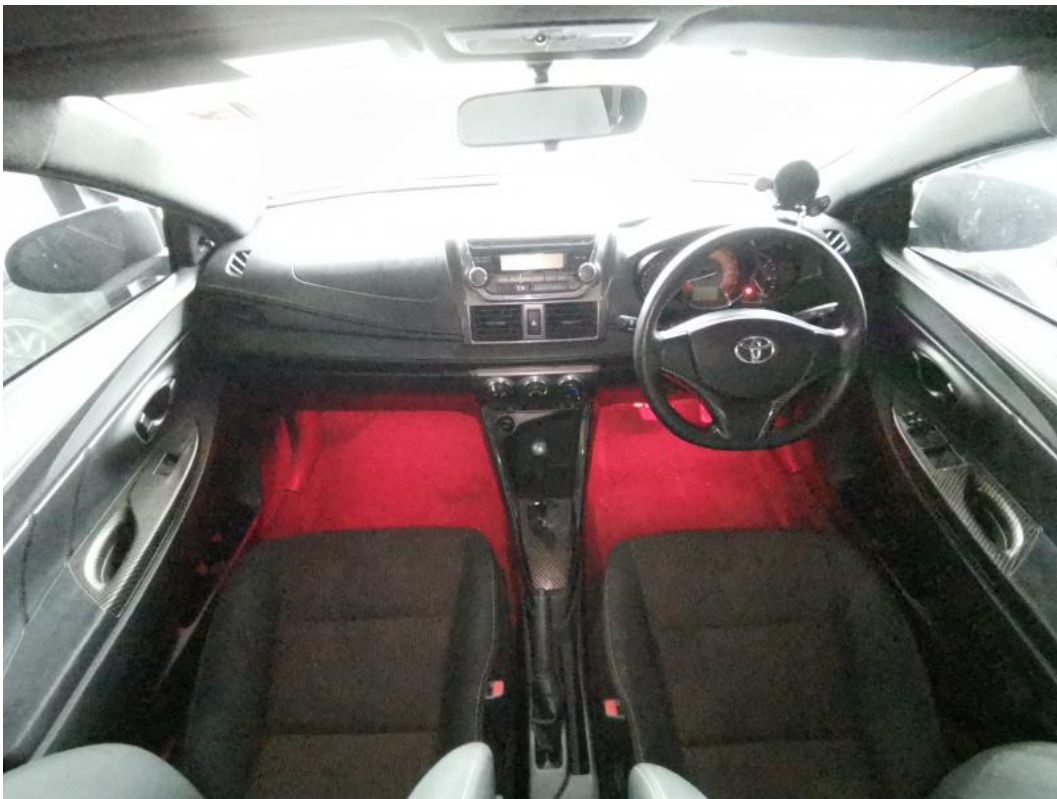
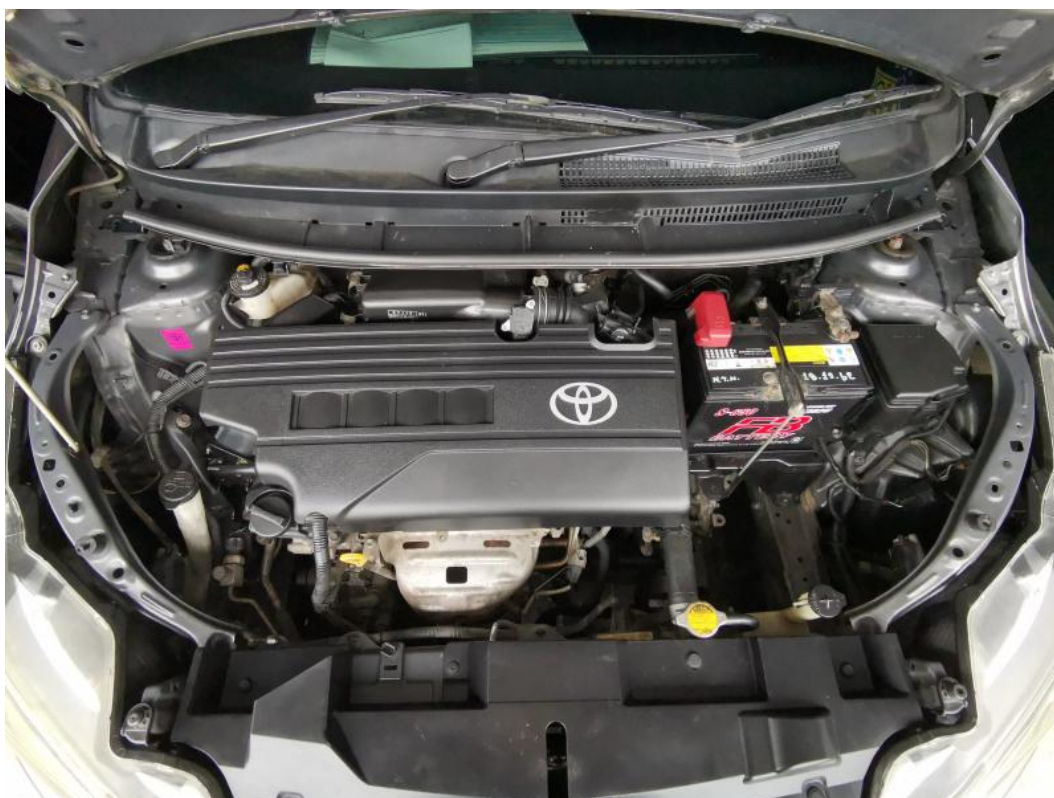
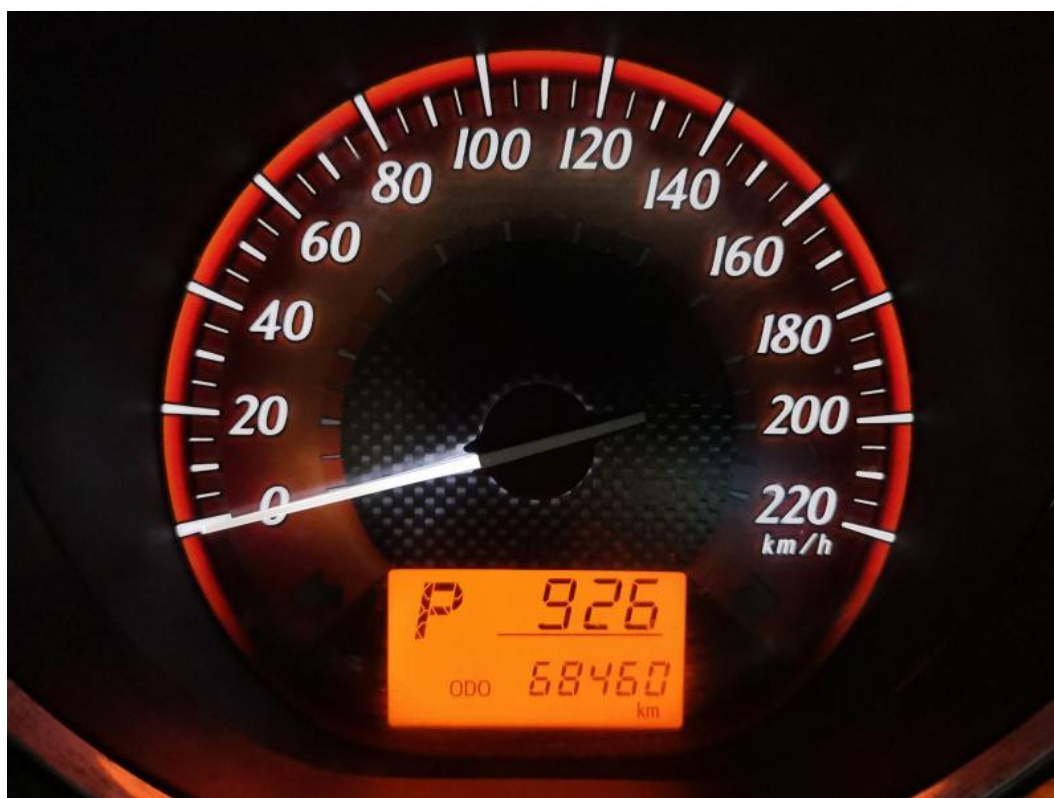
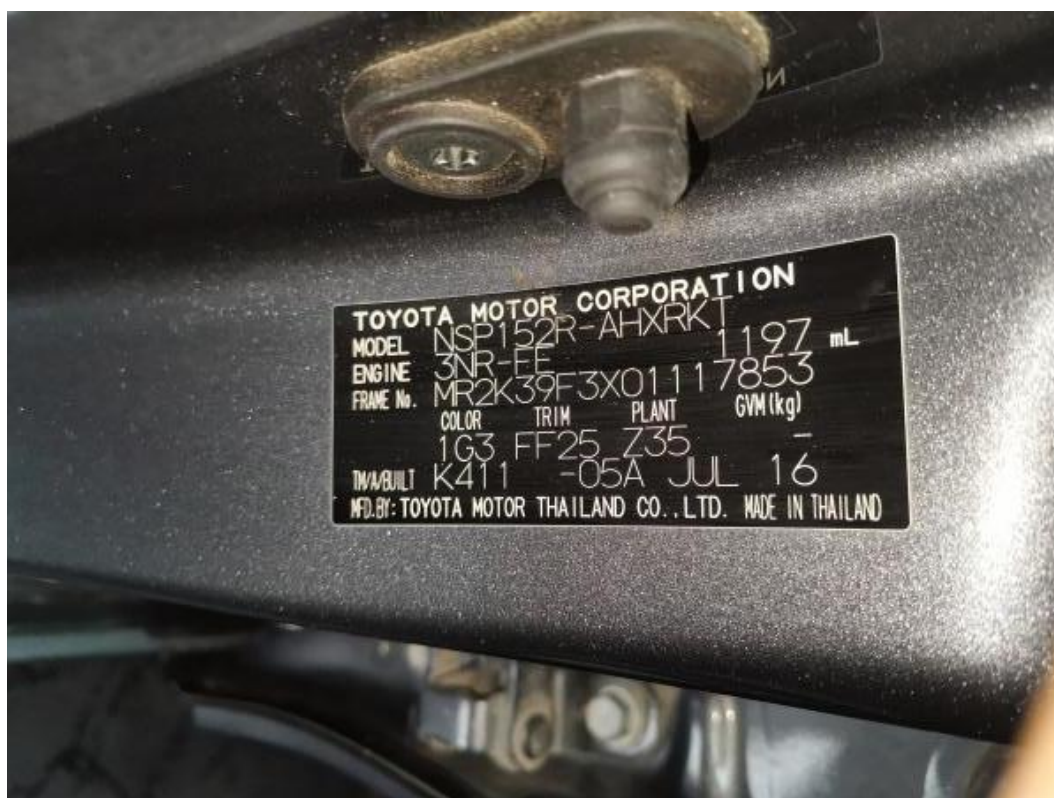
การวินิจฉัย CP 1

การวินิจฉัย CP 2

| Health Report | |
| Engine and ECT | No Fault Code |
| Cruise Control | No Fault Code |
| ABS/VSC/TRC | No Fault Code |
| EMPS | No Fault Code |
| SRS Airbag | No Fault Code |
| Air Conditioner | No Fault Code |
| Combination Meter | No Fault Code |
