# U-Car Grading Report

# U-car Grading Report

รุ่น	TOYOTA FORTUNER 2.4		
สี	Silver	หมายเลขทะเบียน (Plate number)	5กร4297
รุ่นปี	2016	เลขไมล์	80,403กม.
แบบ	เลขตัวถัง	MR0GB3GSX00021733

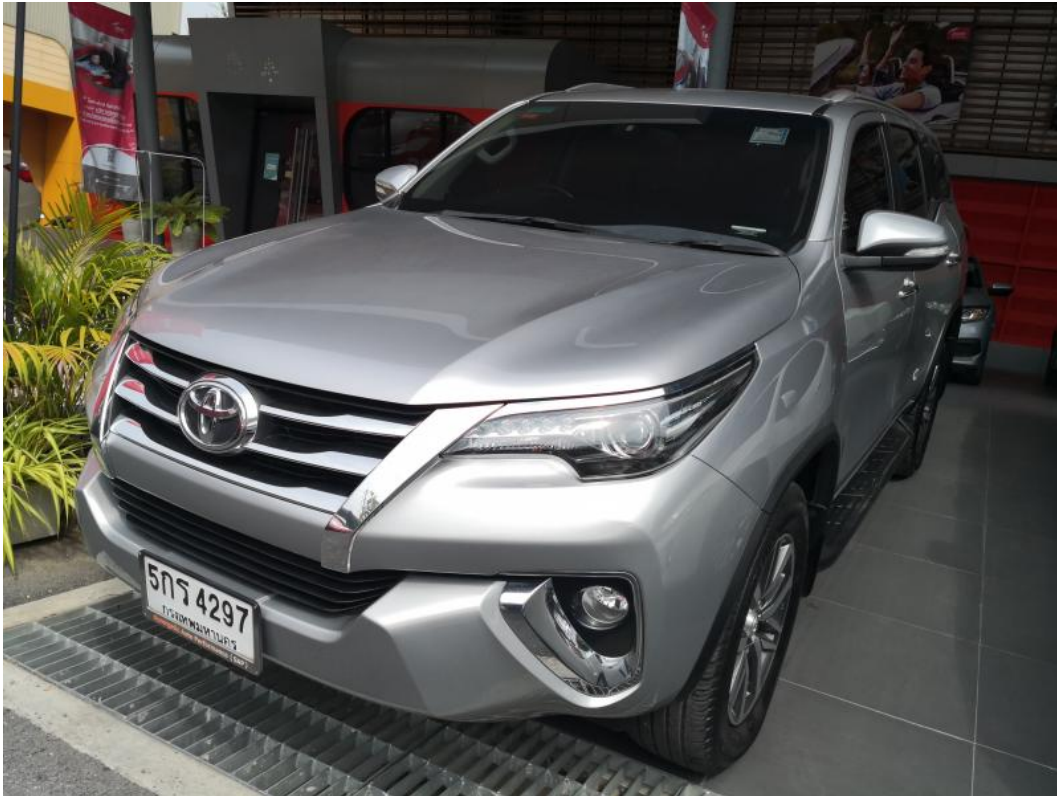
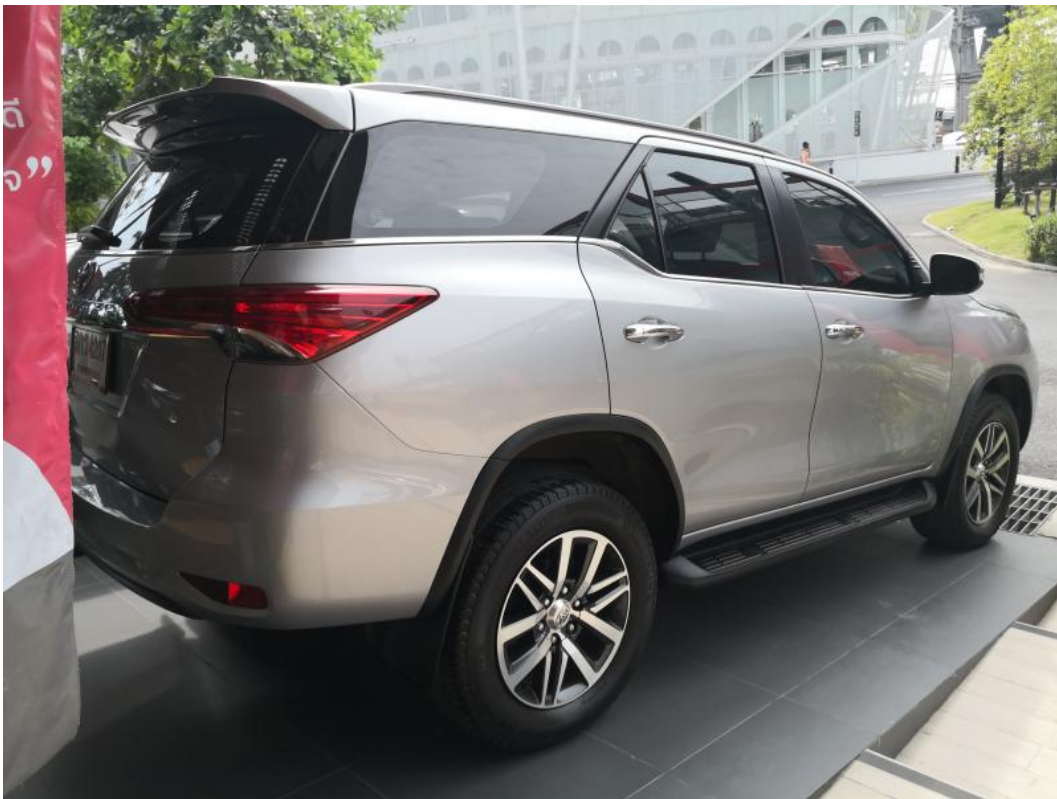
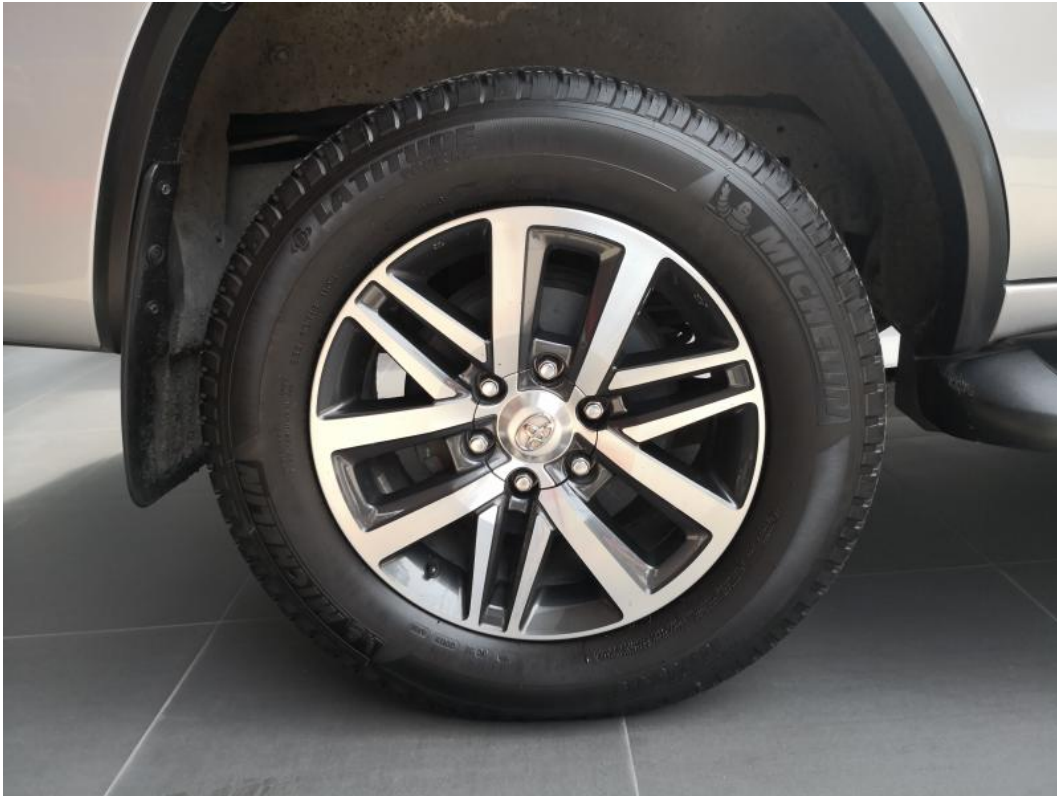
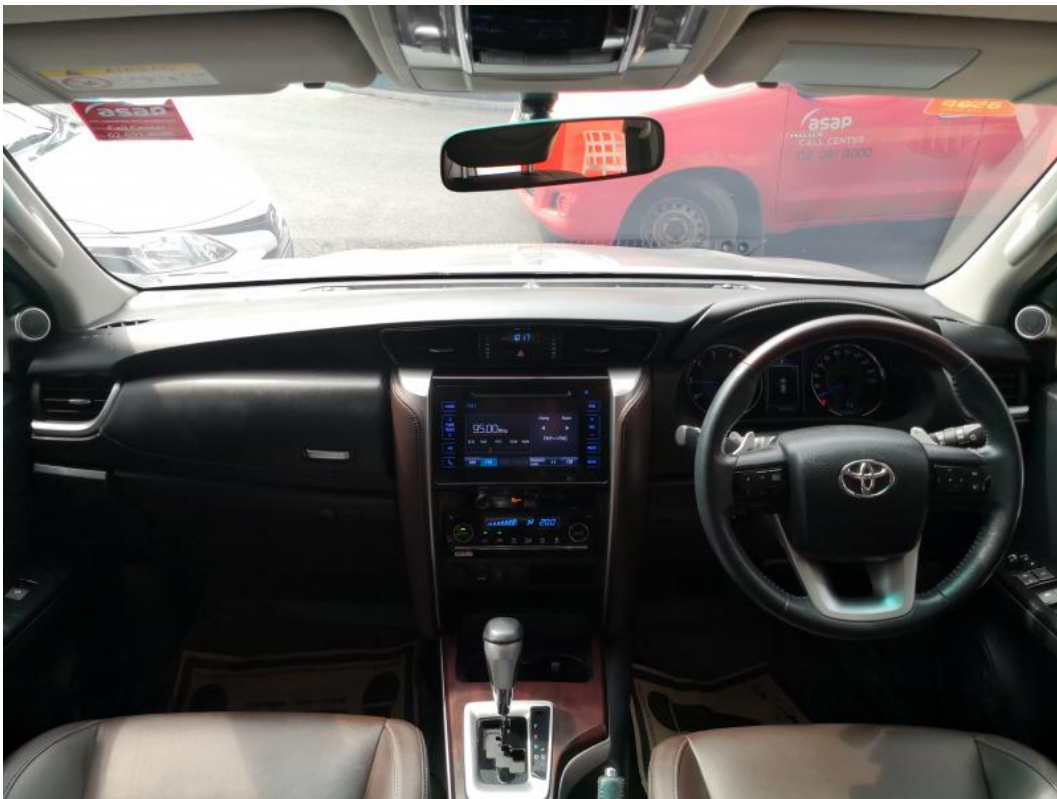
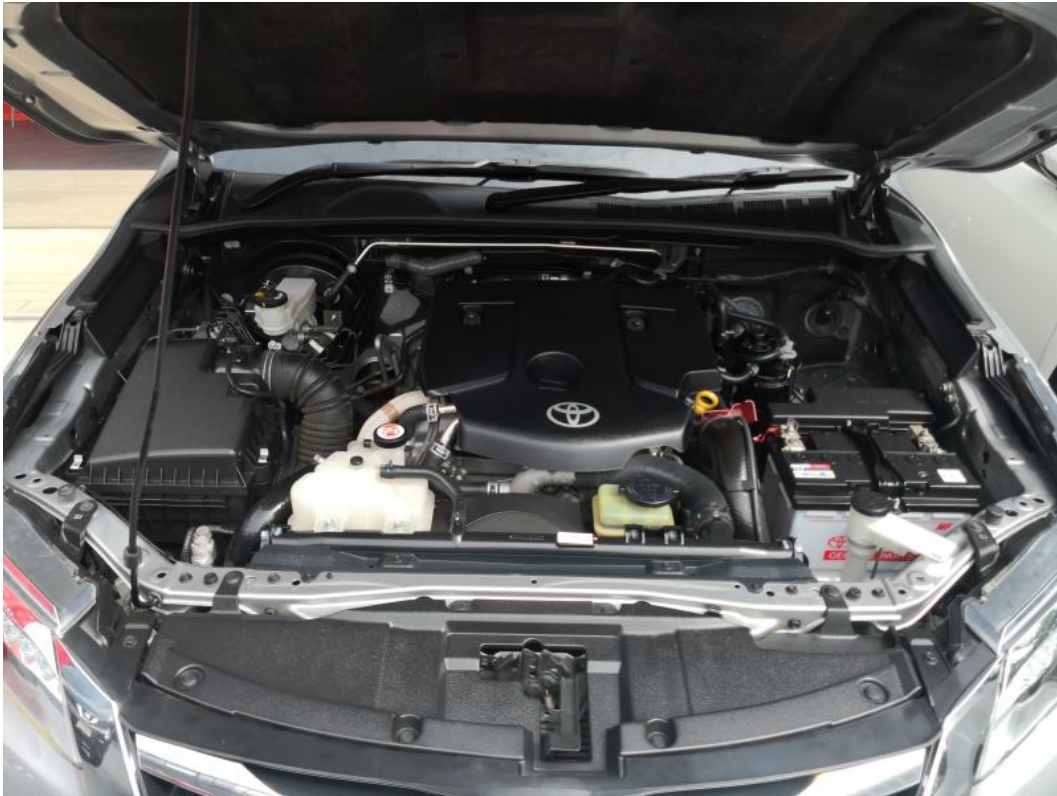
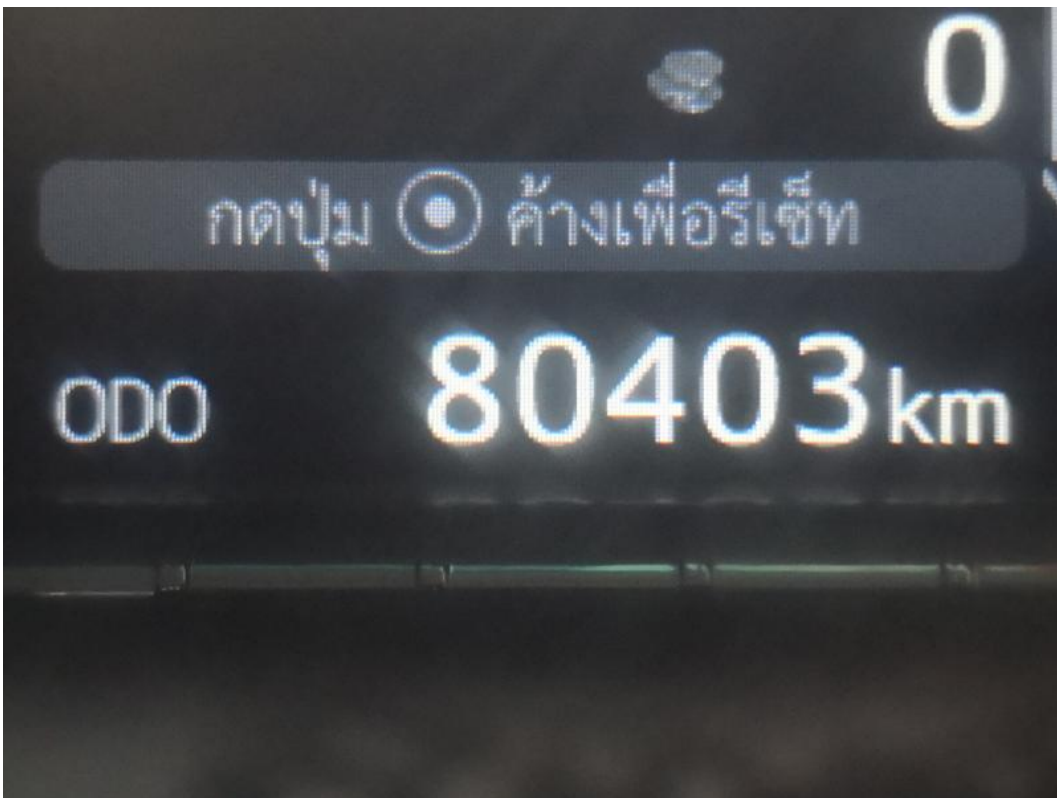
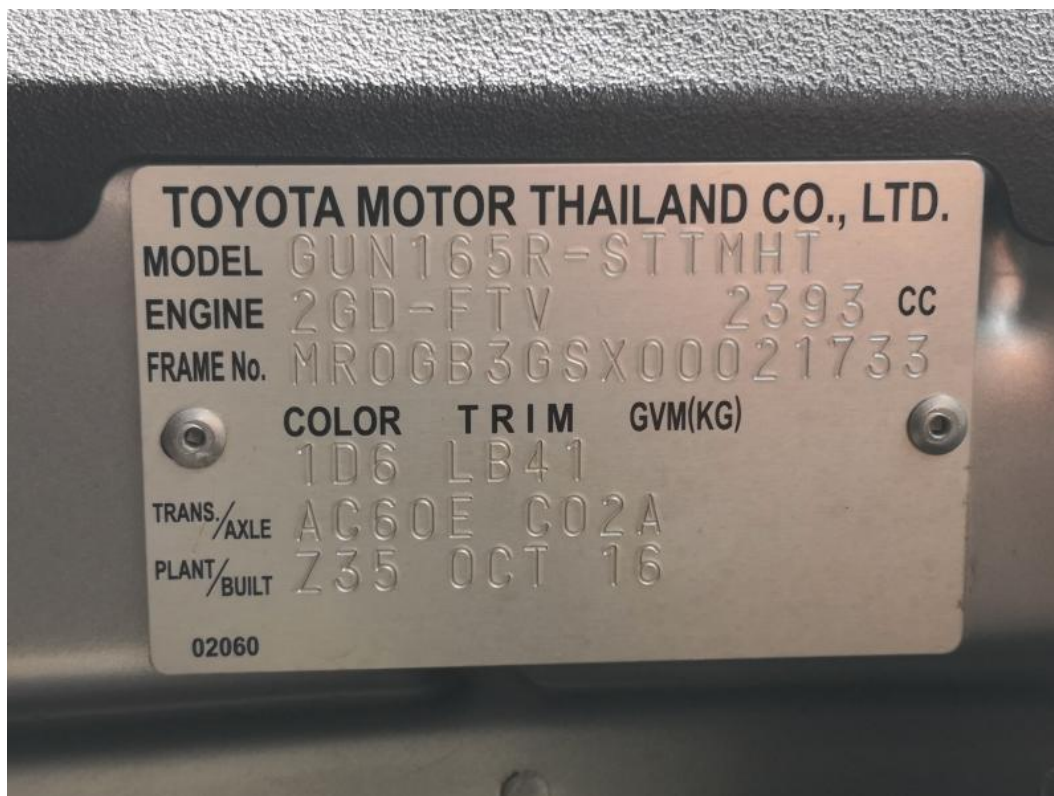
<p>Front left fender ★★★★★</p> <p>Front left tire, alloy wheel, wheel cover ร่องยางระดับ 7 ★★★★★</p> <p>Front left door ★★★★★</p> <p>Left side step / side spoiler ★★★★★</p> <p>Rear left door ★★★★★</p> <p>Left back tire, alloy wheel, wheel cover ร่องยางระดับ 7 ★★★★★</p> <p>Left back fender ★★★★★</p> <p>Roof ★★★★★</p> <p>Dashboard ★★★★★</p> <p>Front left seat ★★★★★</p> <p>Front and back left door trim ★★★★★</p> <p>Rear seat ★★★★★</p>		<p>Bonnet / hood ★★★★★</p> <p>Front bumper ★★★★★</p> <p>Front right tire, alloy wheel, wheel cover ร่องยางระดับ 7 ★★★★★</p> <p>Front right door ★★★★★</p> <p>Right side step / side spoiler ★★★★★</p> <p>Rear right door ★★★★★</p> <p>Right front tire, alloy wheel, wheel cover ร่องยางระดับ 7 ★★★★★</p> <p>Right back fender ★★★★★</p> <p>Trunk lid / boot lid ★★★★★</p> <p>Back rear spoiler &amp; under spoiler ★★★★★</p> <p>Back rear bumper ★★★★★</p> <p>Steering wheel ★★★★★</p> <p>Front right seat ★★★★★</p> <p>Front and back right door trim ★★★★★</p> <p>Console ★★★★★</p> <p>Luggage room ★★★★★</p>	<p>[บันทึก] กระจกข้างขวา ไฟมัลติรอยขีดข่วน บางส่วน Door handle ถลอก มี กระจกข้างซ้าย ไฟมัลติรอยขีดข่วน บางส่วน</p> <p>[หน้าต่าง] กระจกหน้ารถ หินกระเด็น บางส่วน</p> <p>[ภายใน] พื้นพรม คราบ SS ตกแต่งอื่นๆ รอยขีดข่วน บางส่วน</p>

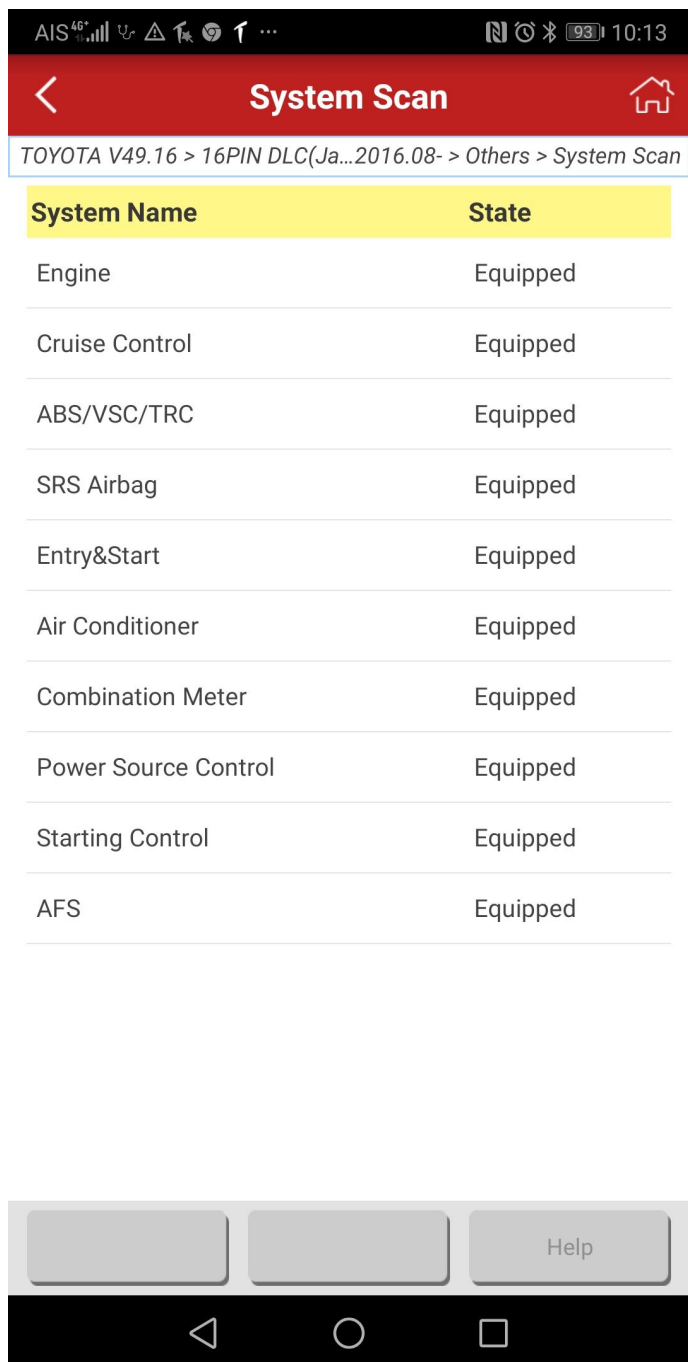
การวินิจฉัย CP 2

< System Scan >

TOYOTA V49.16 > 16PIN DLC(Ja...2016.08- > Others > System Scan

System Name	State
Engine	Equipped
Cruise Control	Equipped
ABS/VSC/TRC	Equipped
SRS Airbag	Equipped
Entry&Start	Equipped
Air Conditioner	Equipped
Combination Meter	Equipped
Power Source Control	Equipped
Starting Control	Equipped
AFS	Equipped
