# U-Car Grading Report

รายงานผลการตรวจเช็คสภาพรถยนต์  
ภายใต้การดูแลของสมาคมการประเมินสภาพรถยนต์ประเทศญี่ปุ่น

| รุ่น | NISSAN SYLPHY | | |
| รุ่นปี | 2013 | เลขไมล์ | 89,020กม. |

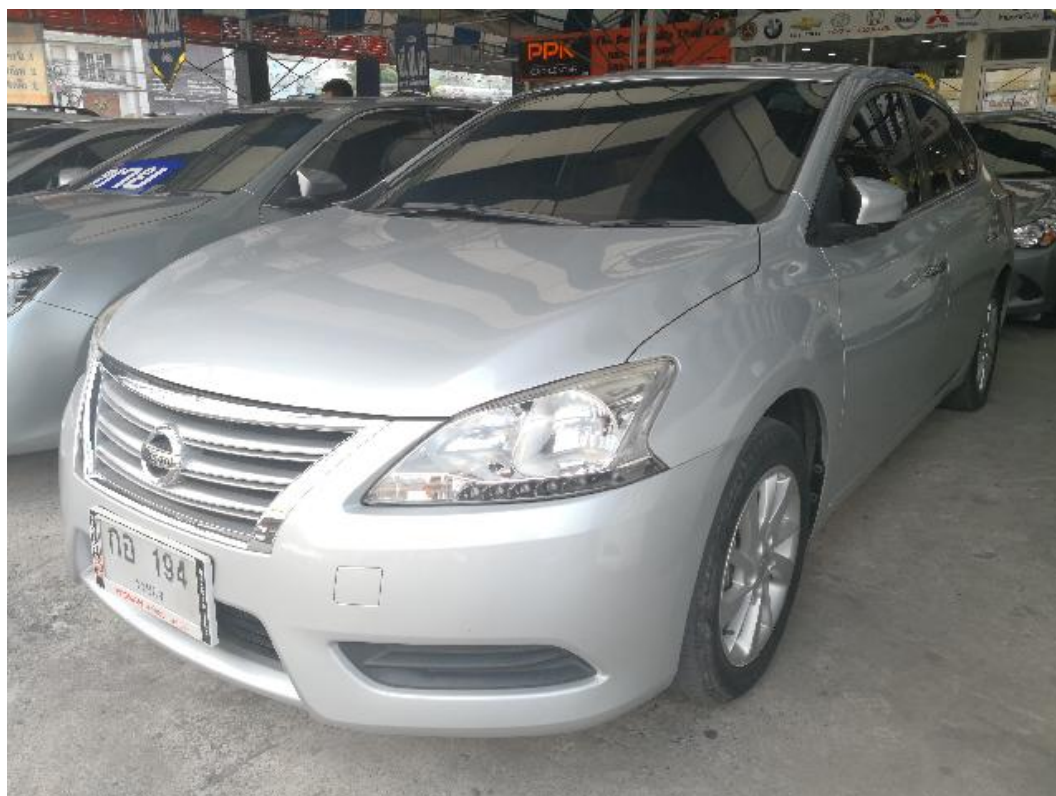
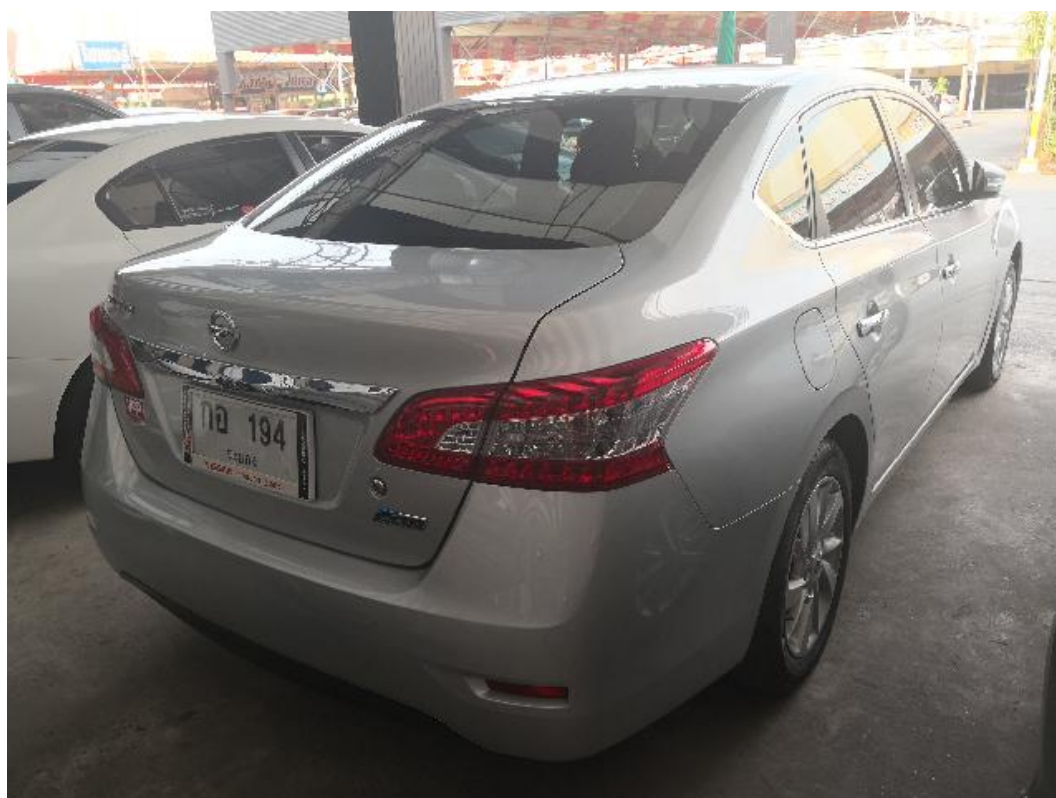
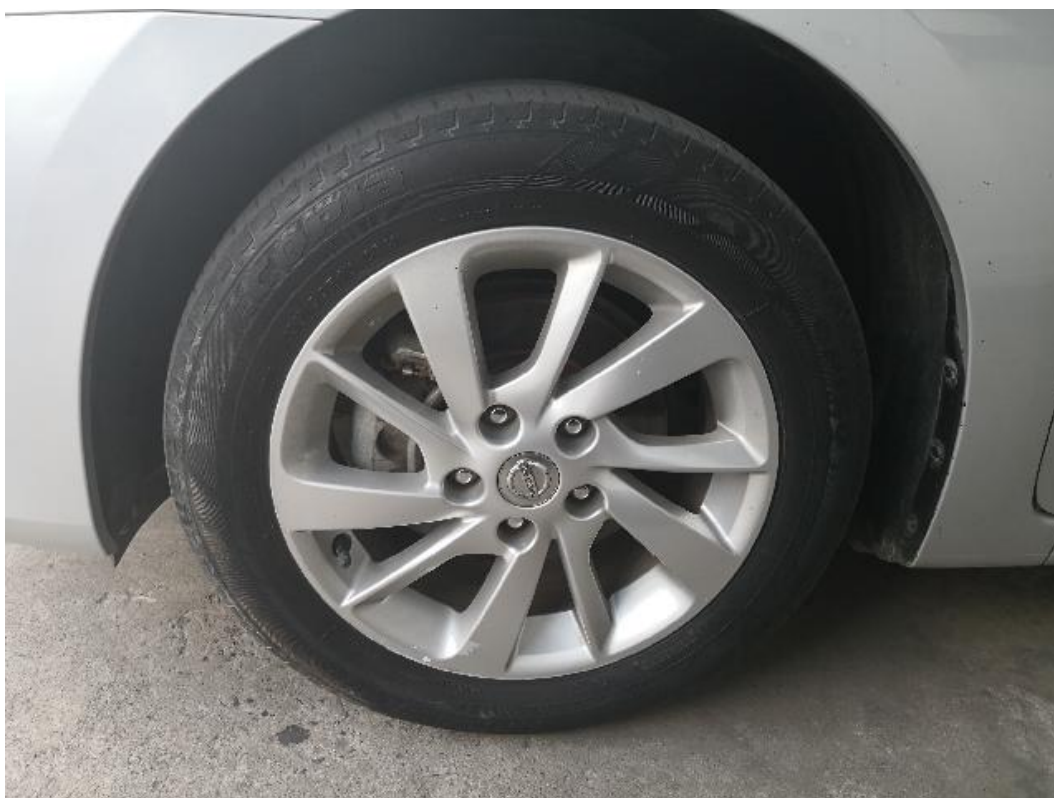
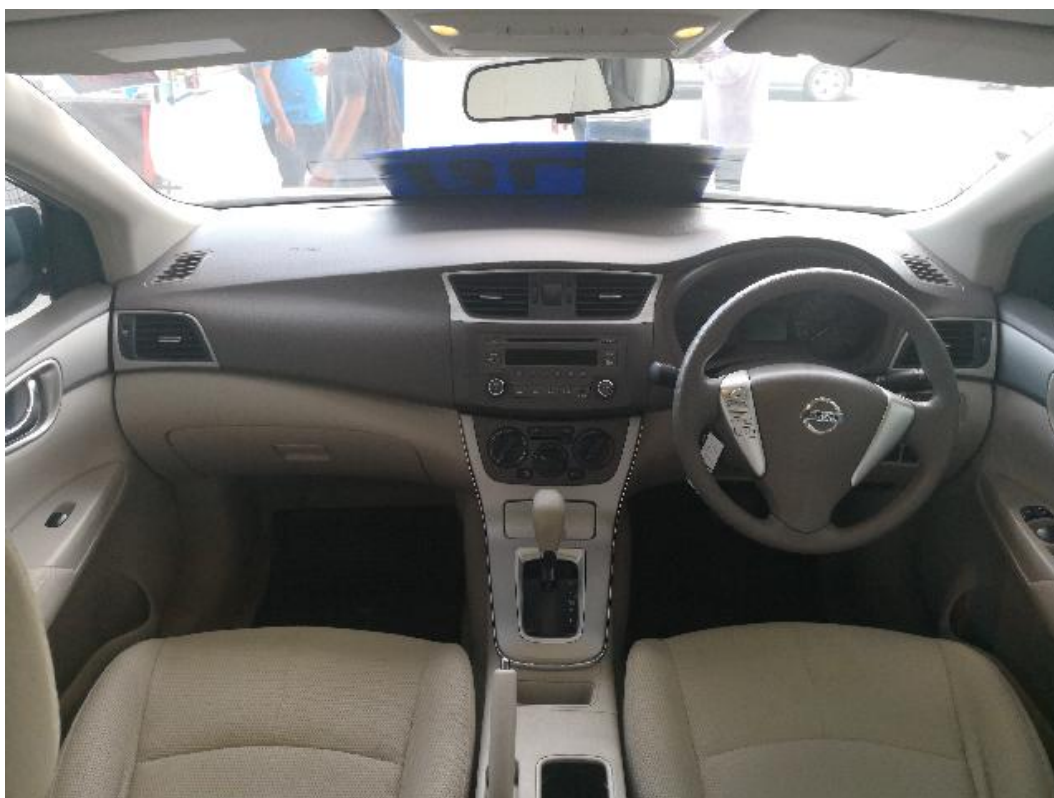
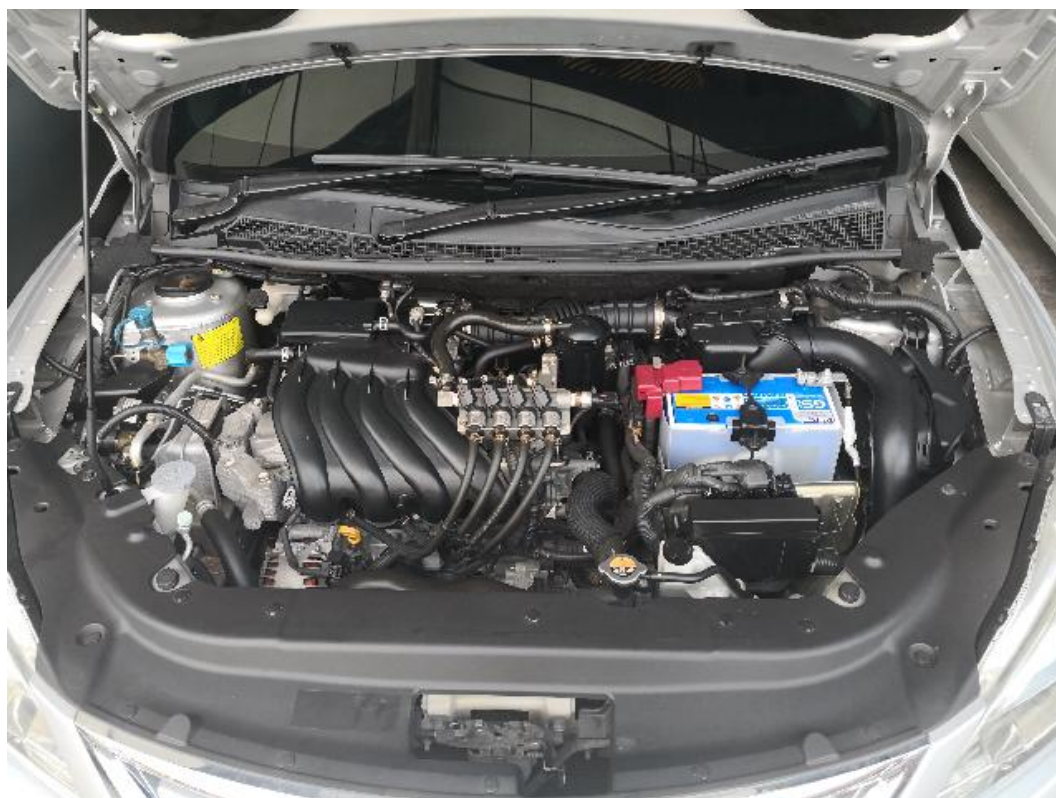
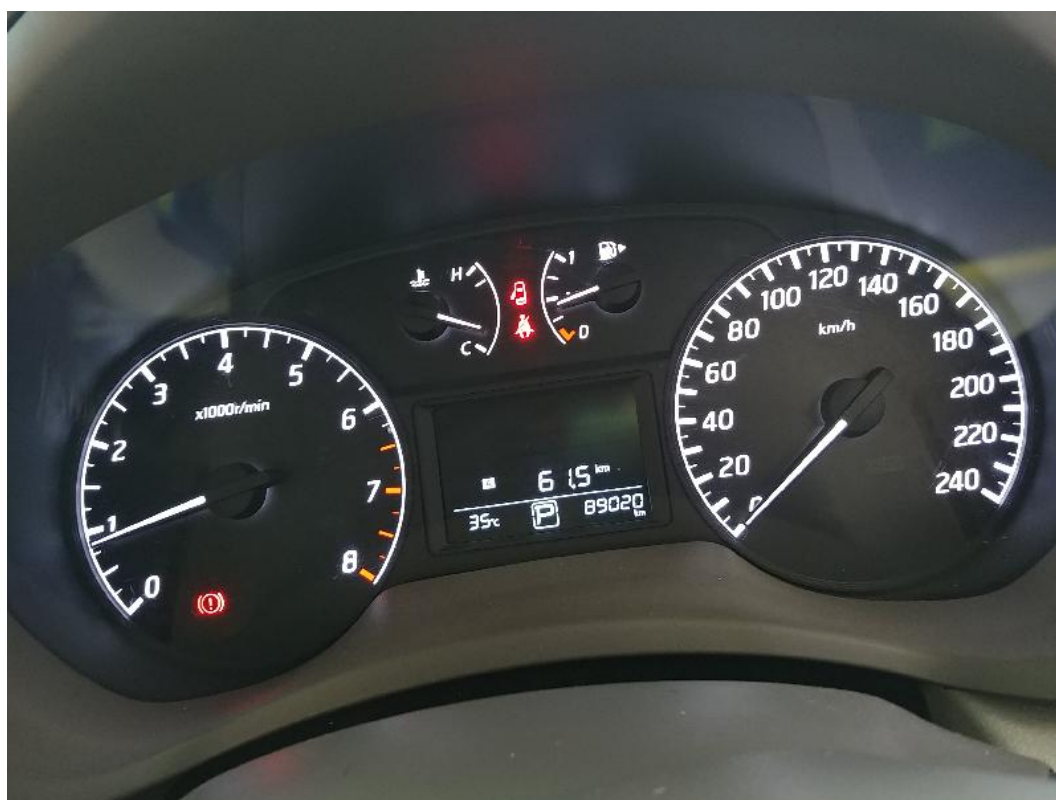
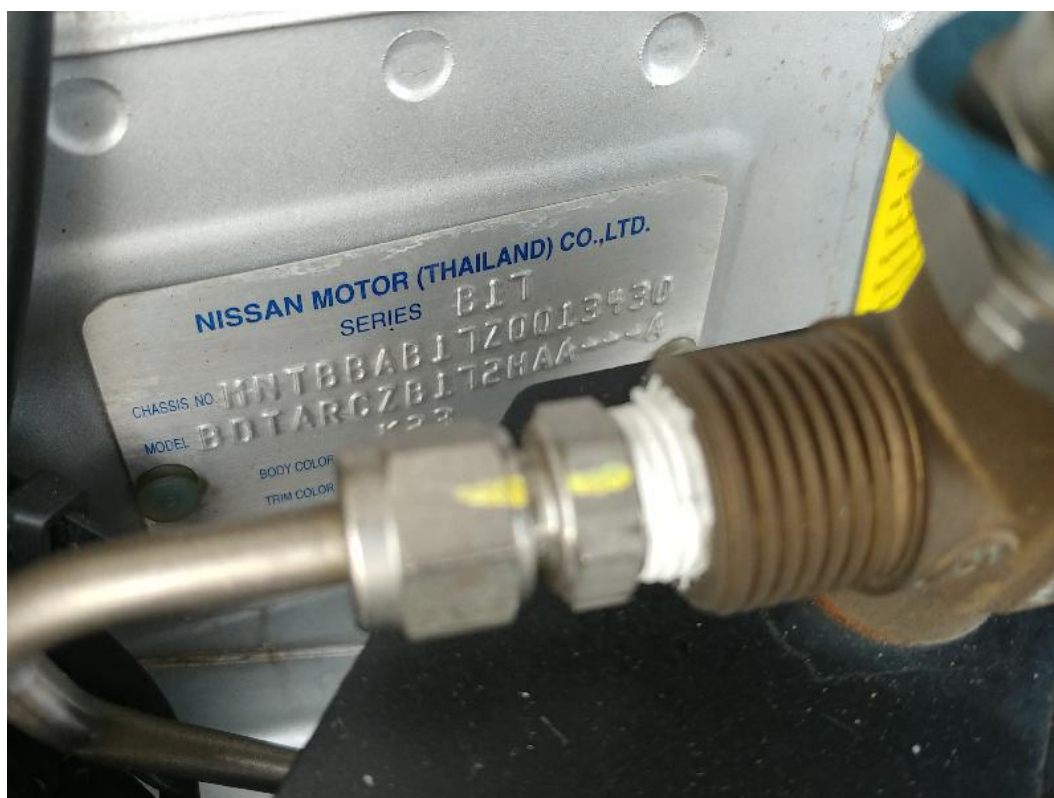
## การวินิจฉัย CP 1

| Health Report | |
| Nissan U4401 > The Vehicle Will Automatically Search > Health Report | |
| System Name | Status |
| ECM (Engine Control Module) | No Fault Code |
| ABS (Antilock Braking System) | No Fault Code |
| IC (Instrument Cluster) | No Fault Code |
| BCM (Body Control Module) | No Fault Code |
| SPS (Supplemental Inflatable Restraint System) | No Fault Code |
| TCM (Transmission Control Module) | No Fault Code |
| EPS (Electronic Power Steering) | No Fault Code |
| IPDM E/R (Intelligent Power Distribution Module E/R) | No Fault Code |
