# U-Car Grading Report

# U-car Grading Report

รุ่น	TOYOTA FORTUNER 3.0V		
สี	Silver	หมายเลขทะเบียน (Plate number)	ฎว1156
รุ่นปี	2010	เลขไมล์	115,289กม.
แบบ	เลขตัวถัง	MR0ZZ69GX03101451

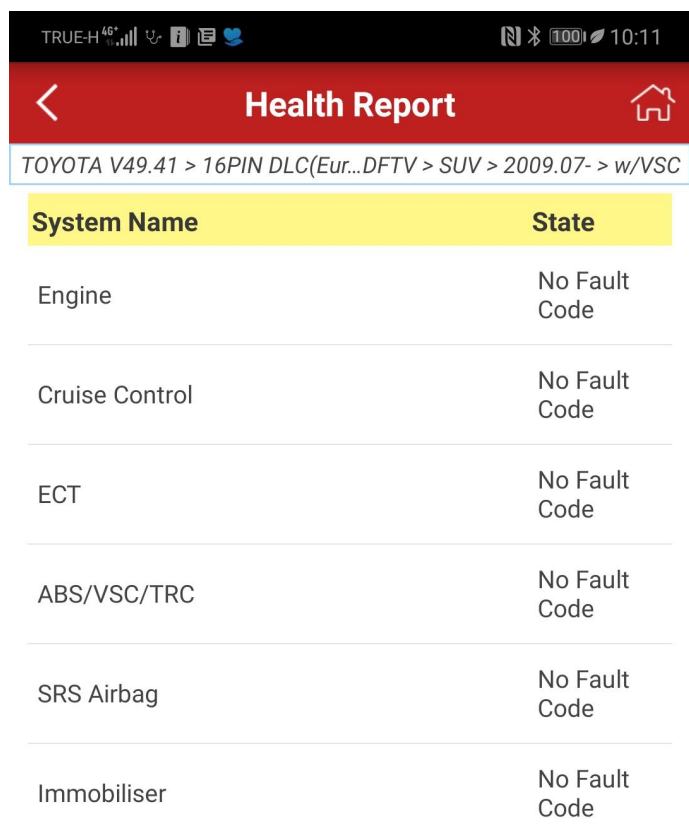
การวินิจฉัย CP 1

### Health Report

TOYOTA V49.41 > 16PIN DLC(Eur...DFTV > SUV > 2009.07- > w/VSC

System Name	State
Engine	No Fault Code
Cruise Control	No Fault Code
ECT	No Fault Code
ABS/VSC/TRC	No Fault Code
SRS Airbag	No Fault Code
Immobiliser	No Fault Code
