# U-Car Grading Report

รายงานผลการตรวจเช็คสภาพรถยนต์  
ภายใต้การดูแลของสมาคมการประเมินสภาพรถยนต์ประเทศญี่ปุ่น

| รุ่น | TOYOTA FORTUNER 2.4 | | |
| แบบ | เลขตัวถัง | MR0GB3GS400059927 | |

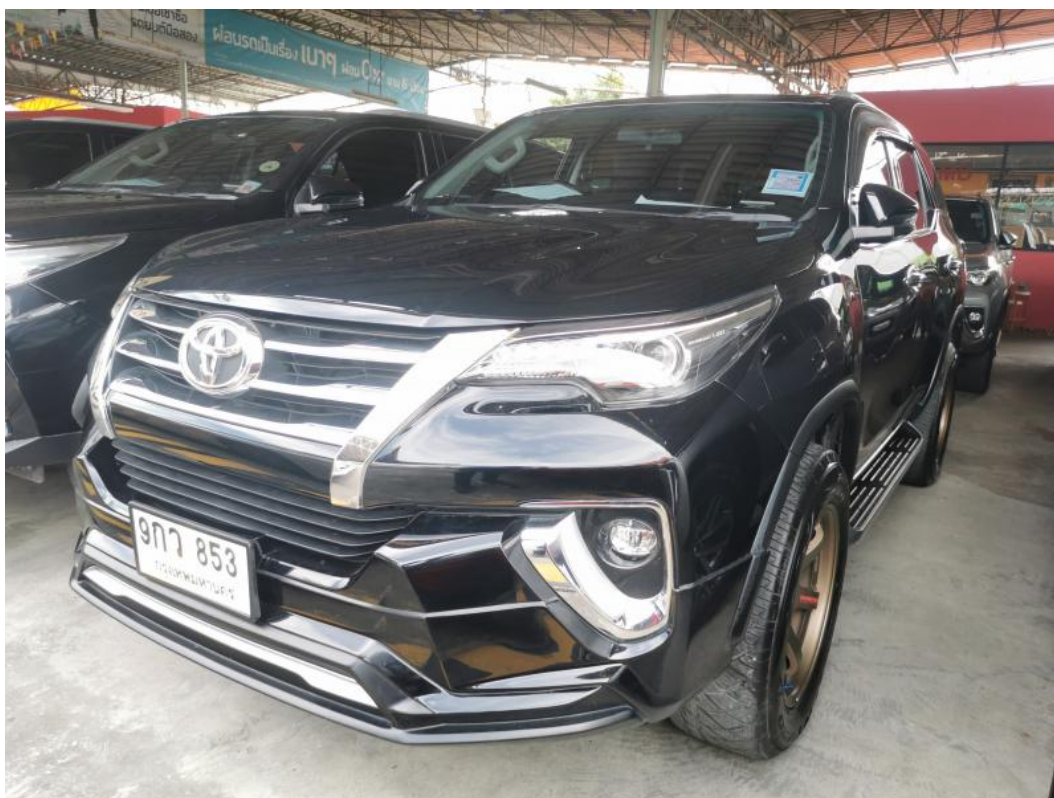
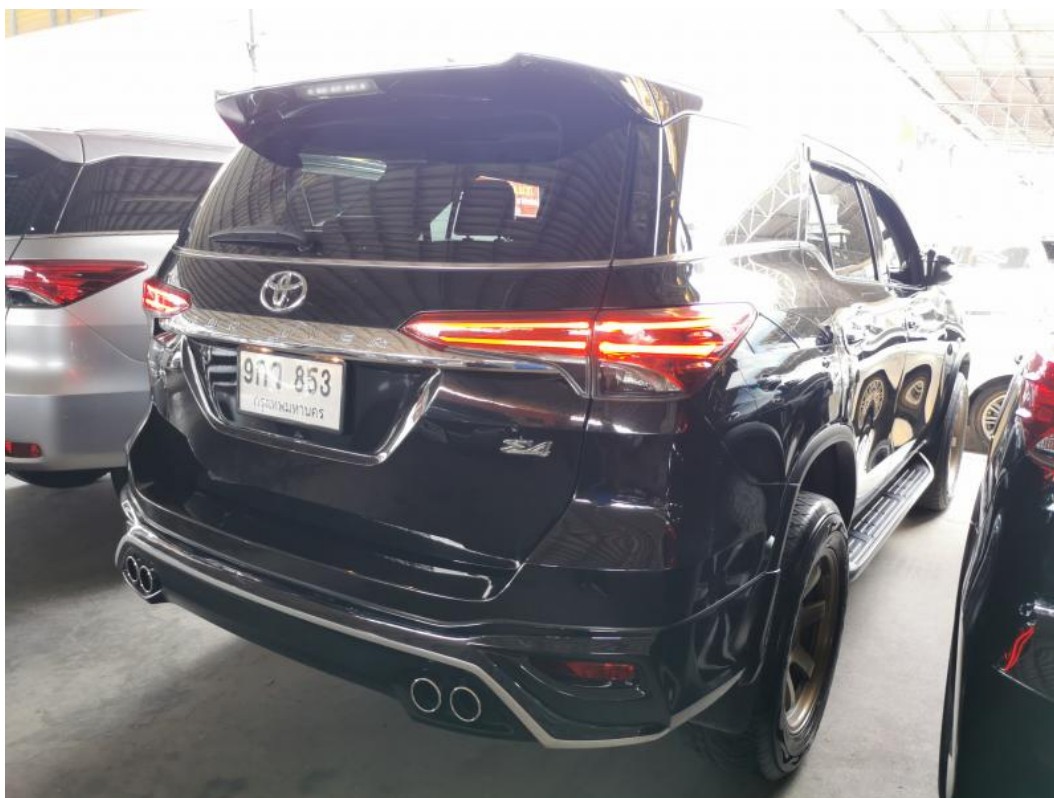
การวินิจฉัย CP 1

การวินิจฉัย CP 2

| Health Report | |
| Engine | No Fault Code |
| ABS/VSC/TRC(TRAC) | No Fault Code |
| SRS Airbag | No Fault Code |
| Air Conditioner | No Fault Code |
| Combination Meter | No Fault Code |
| HL AutoLeveling | No Fault Code |
