U-Car Grading Report

รายงานผลการตรวจเช็คสภาพรถยนต์
ภายใต้การดูแลของสมาคมการประเมินสภาพรถยนต์ประเทศไทย

รุ่น	HONDA CITY		
สี	Black	หมายเลขทะเบียน (Plate number)	กธ9679
รุ่นปี	2009	เลขไมล์	161,442กม.
แบบ	เลขตัวถัง	MRHGM26409P107771

วันที่ตรวจสอบ 2019/8/20

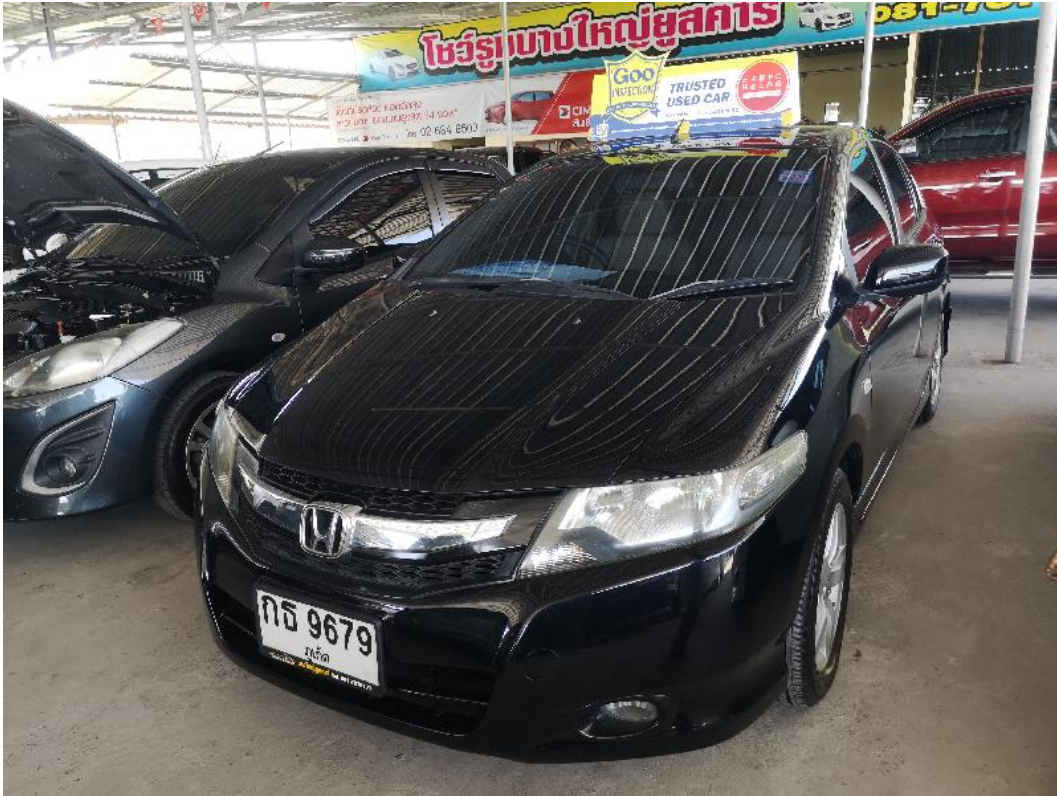
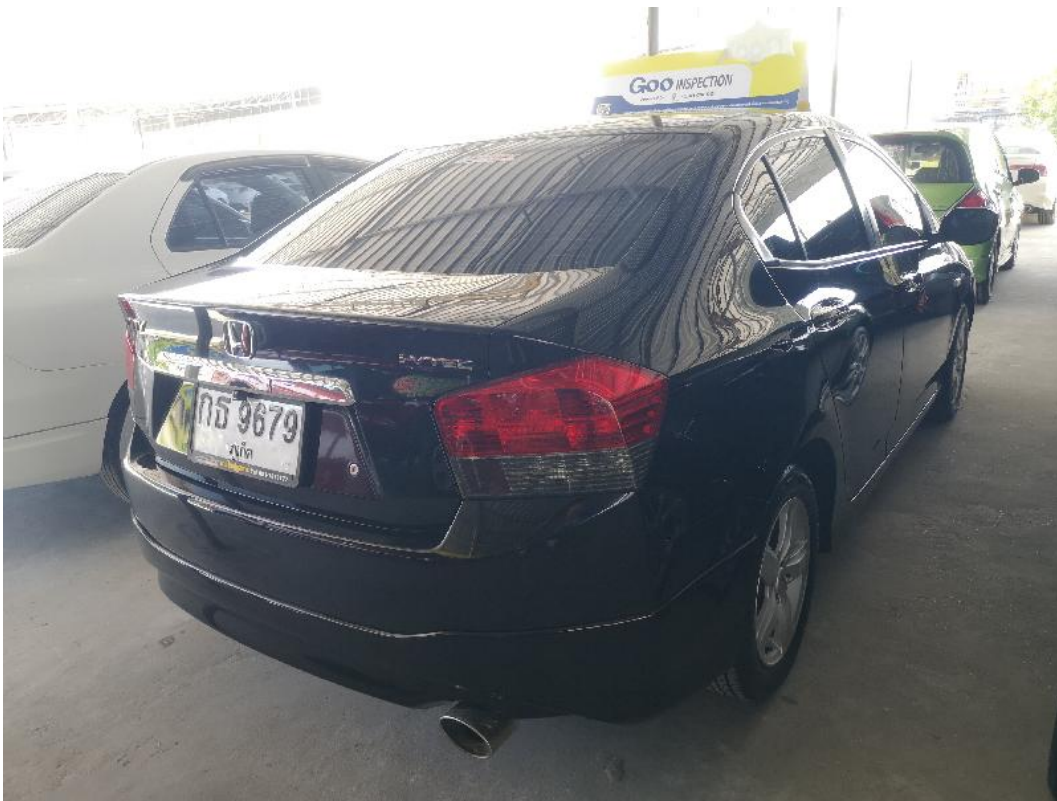
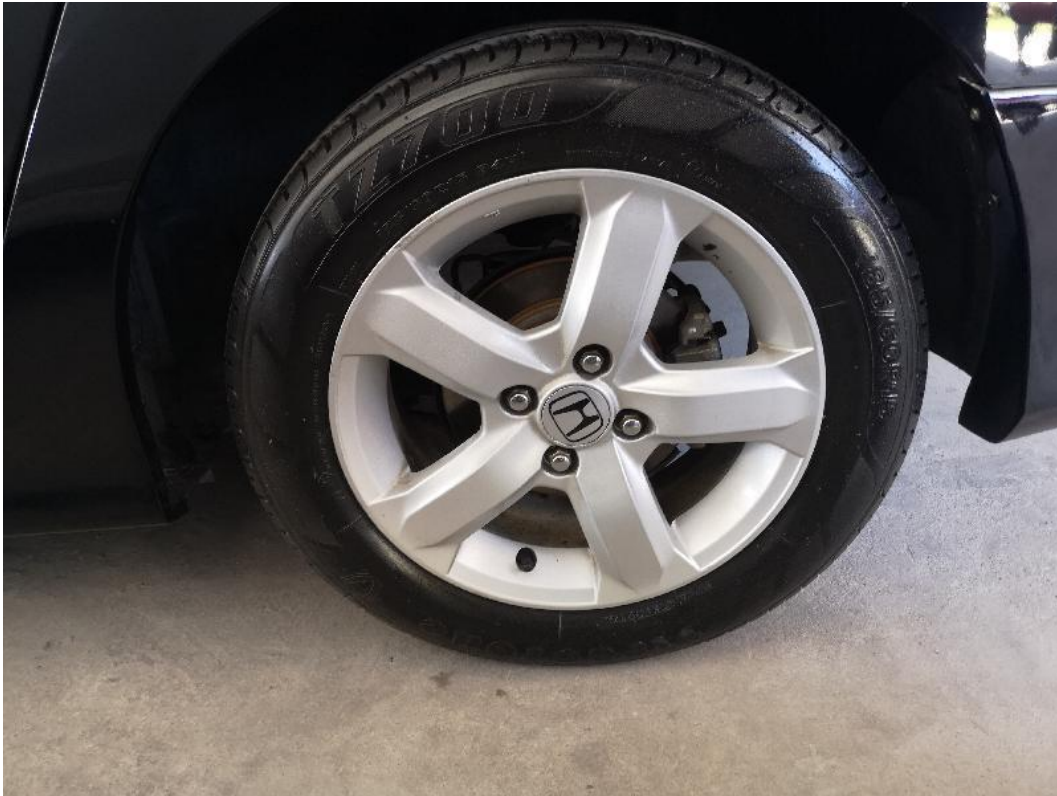
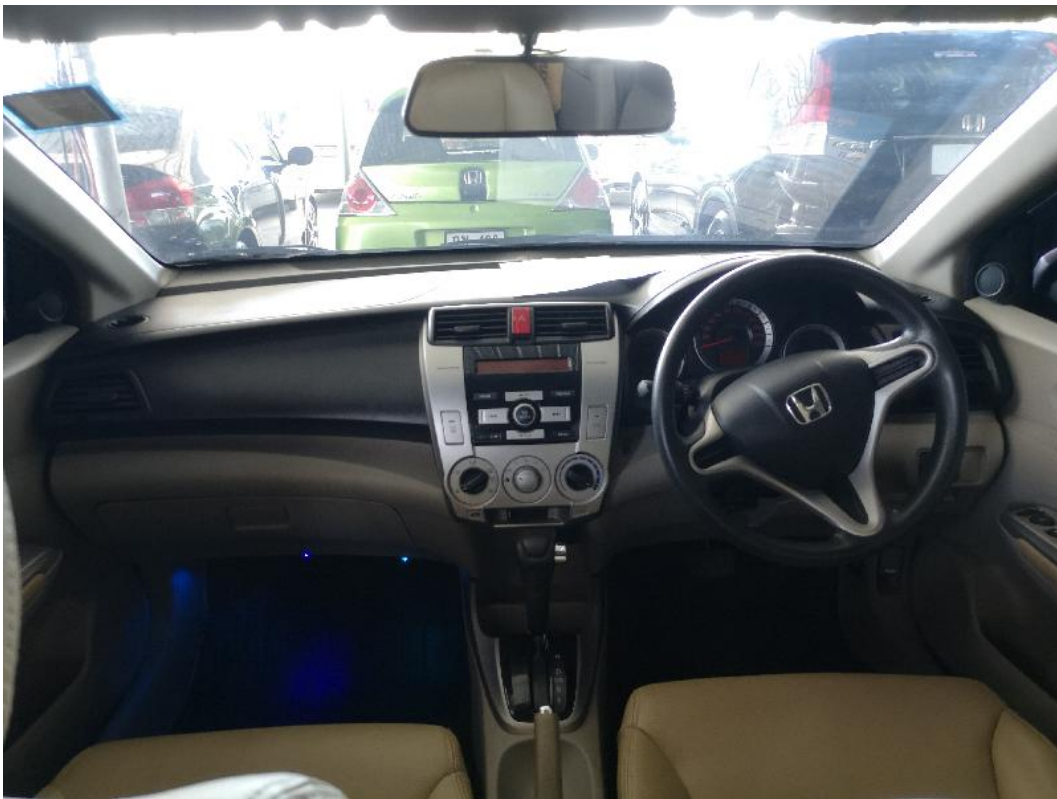
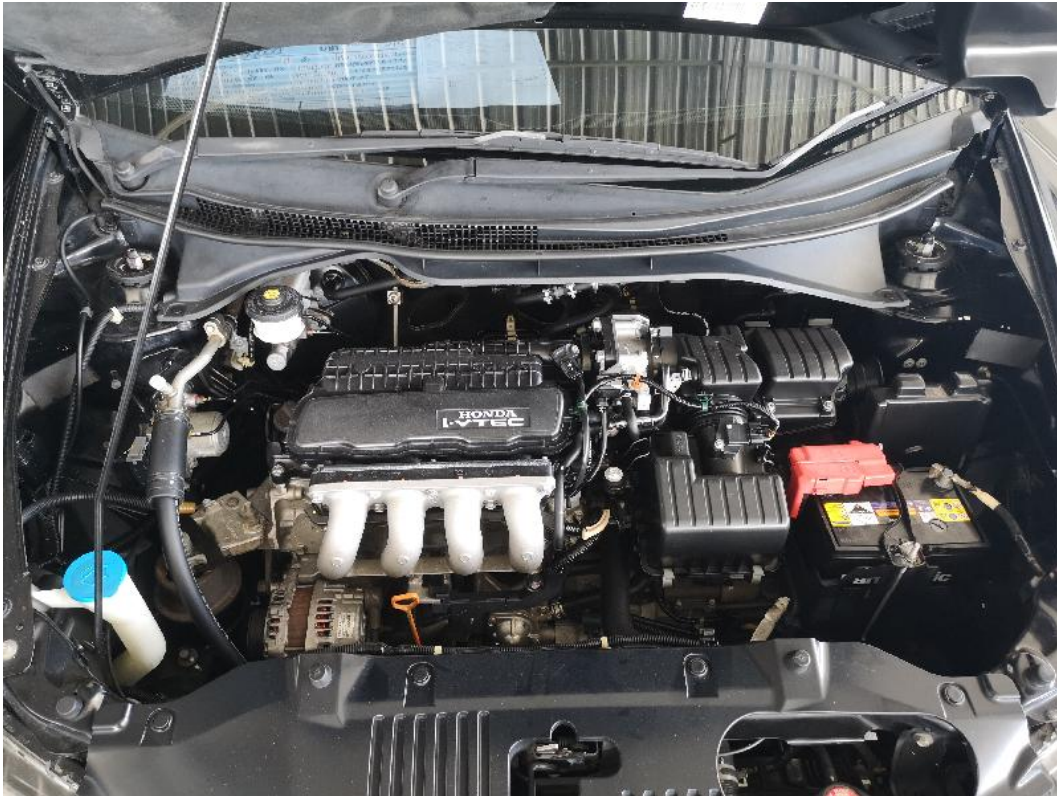
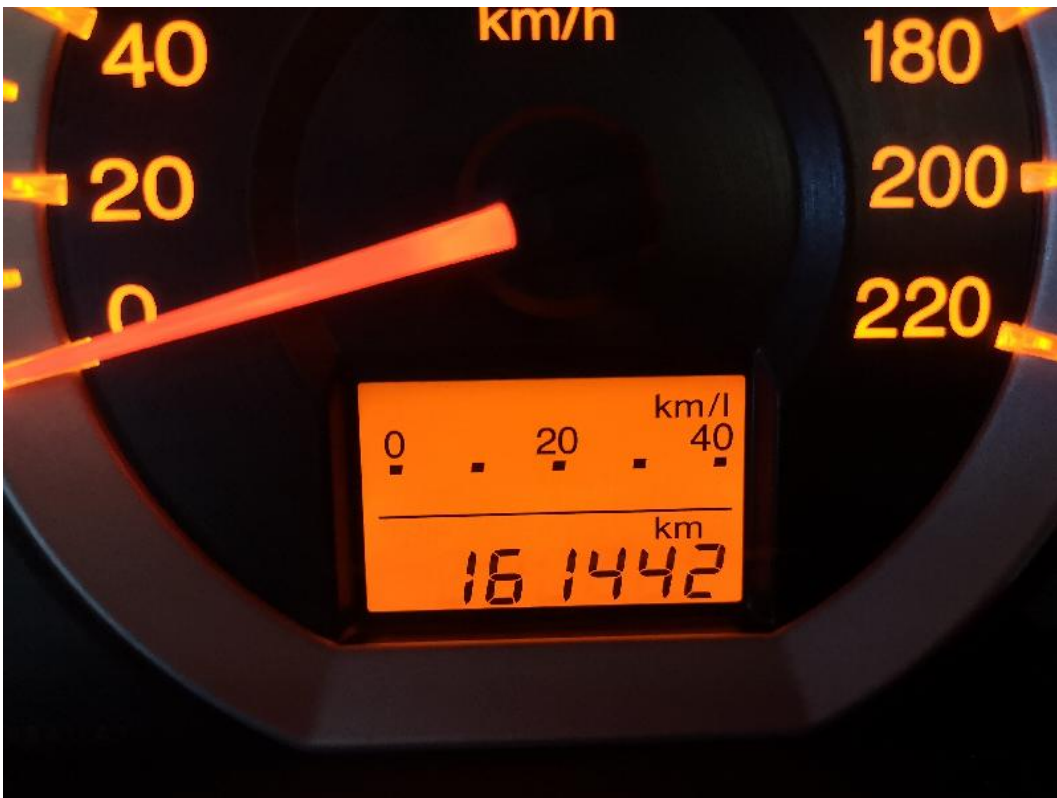
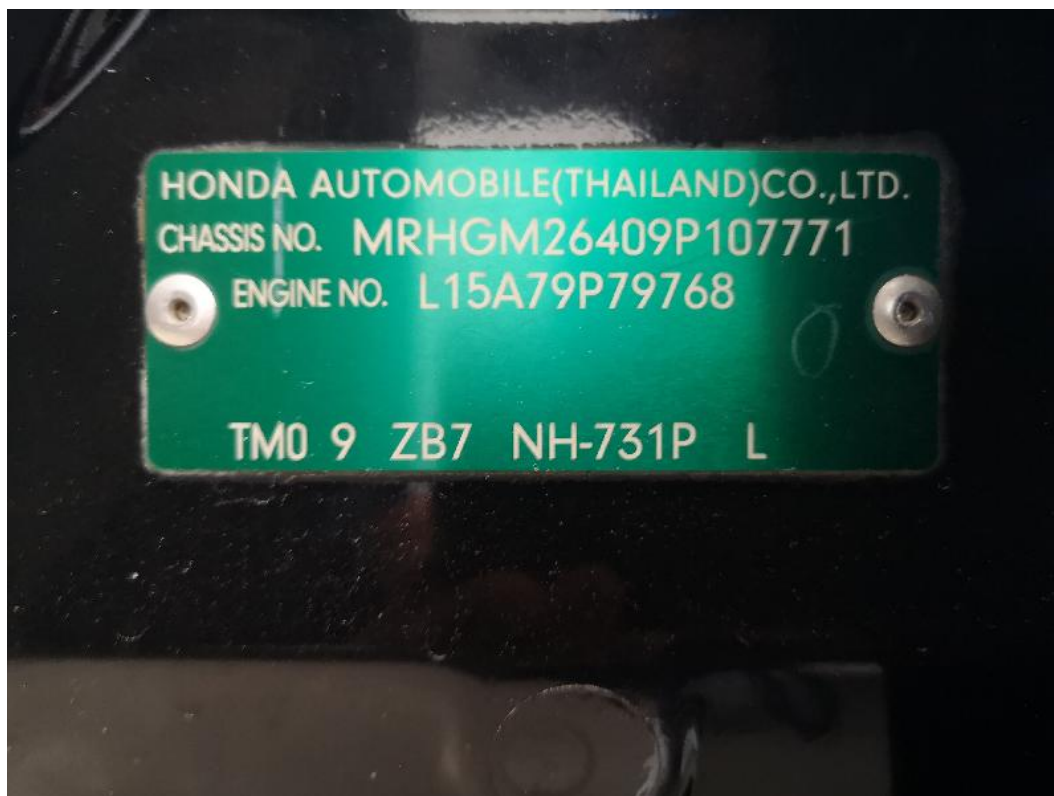
Front left fender ★★★★★	Bonnet / hood ★★★★★	Front bumper ★★★★★	Front right fender ★★★★★	<p>[บันทึก]</p> <p>Rear Floor/Trunk Floor ความเสียหายเล็กน้อย มี กระฉกข้างซ้าย ไฟมรรอยขีดข่วน บางส่วน</p> <p>[หน้าต่าง]</p> <p>กระจกหน้ารถ หินกระเด็น ทั้งหมด</p> <p>[เบาะ]</p> <p>Right fog driving light หมอก ขุ่นมัว บางส่วน Left fog driving light หมอก ขุ่นมัว บางส่วน Right head light หมอก ขุ่นมัว ทั้งหมด Left head light หมอก ขุ่นมัว ทั้งหมด</p> <p>[ภายใน]</p> <p>การขับที่ รอยย่น, รอยขีดข่วน มี</p>
Front left tire, alloy wheel, wheel cover ร่องยางระดับ 9 ★★★★★			Front right tire, alloy wheel, wheel cover ร่องยางระดับ 9 ★★★★★	
Front left door ★★★★★			Front right door ★★★★★	
Left side step / side spoiler ★★★★★			Right side step / side spoiler ★★★★★	
Rear left door ★★★★★			Rear right door ★★★★★	
Left back tire, alloy wheel, wheel cover ร่องยางระดับ 7 ★★★★★			Right front tire, alloy wheel, wheel cover ร่องยางระดับ 7 ★★★★★
