U-Car Grading Report

U-car Grading Report

รุ่น	TOYOTA Yaris		
สี	Silver	หมายเลขทะเบียน (Plate number)	3กพ6488
รุ่นปี	2014	เลขไมล์	95,500กม.
แบบ	เลขตัวถัง	MR2K39F3701046756

วันที่ตรวจสอบ 2019/7/2

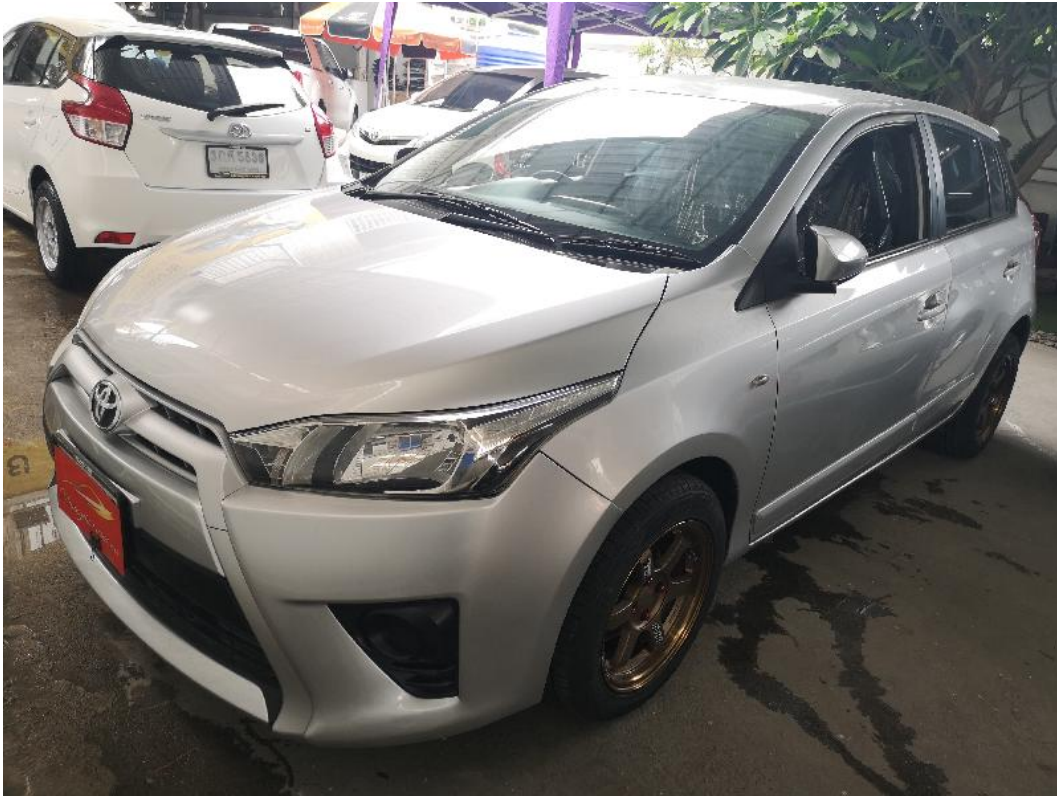
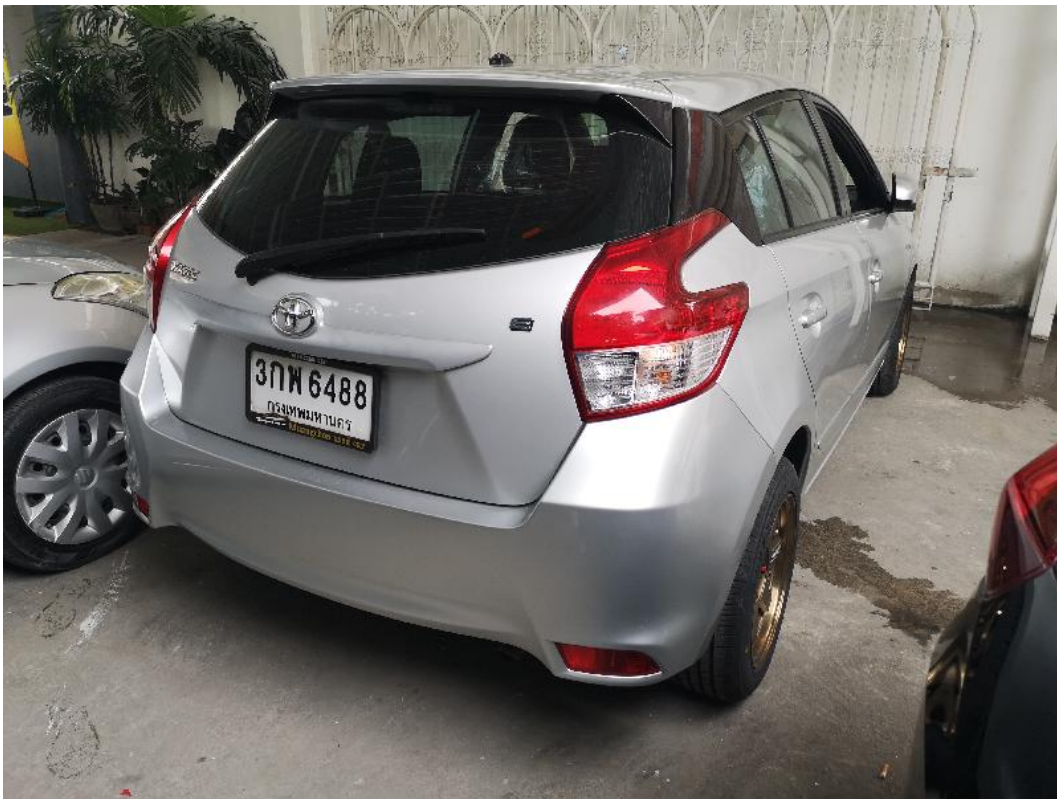
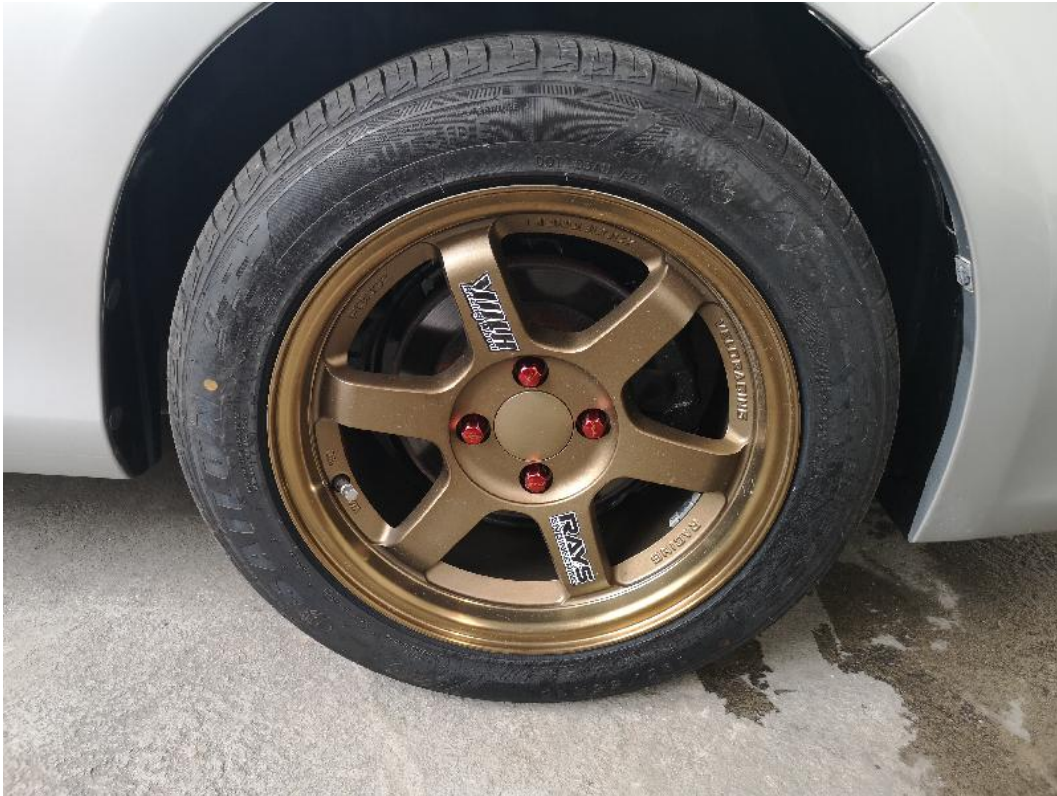
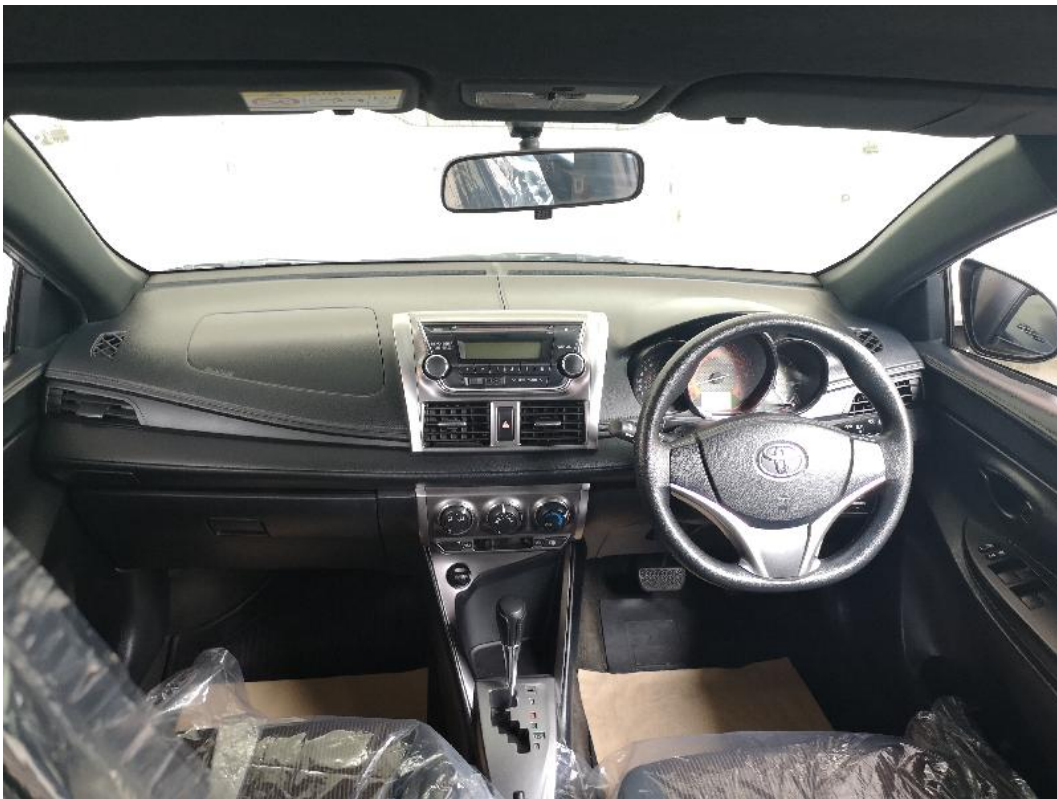
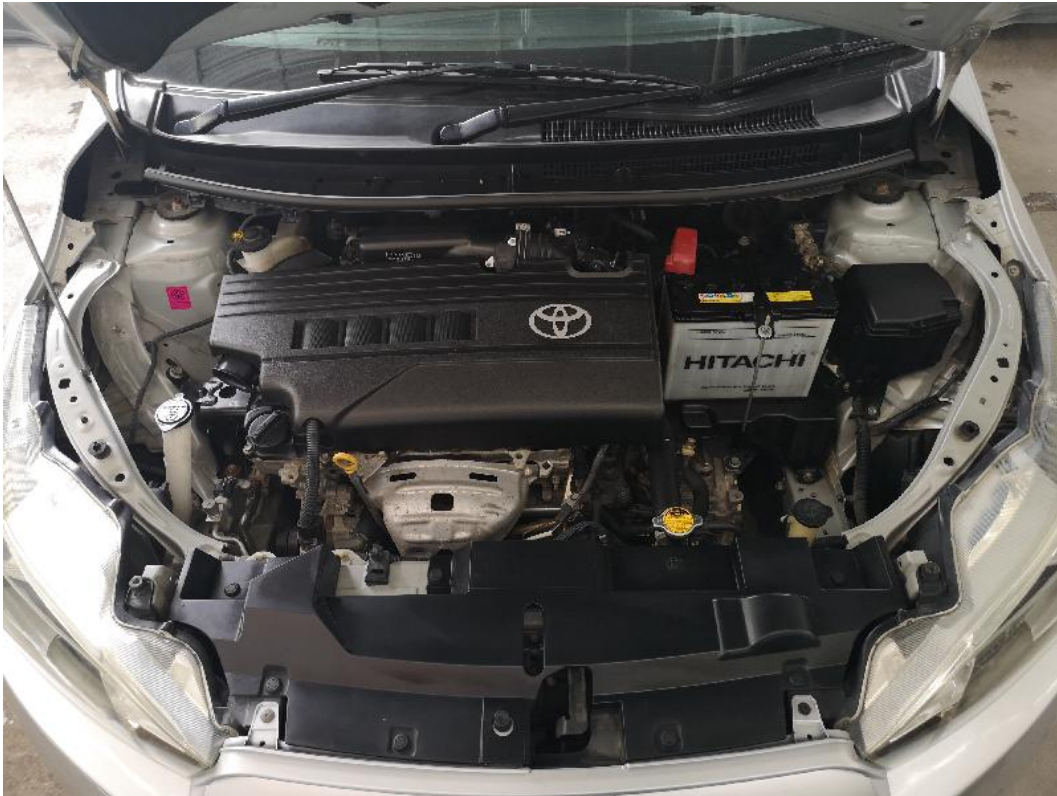
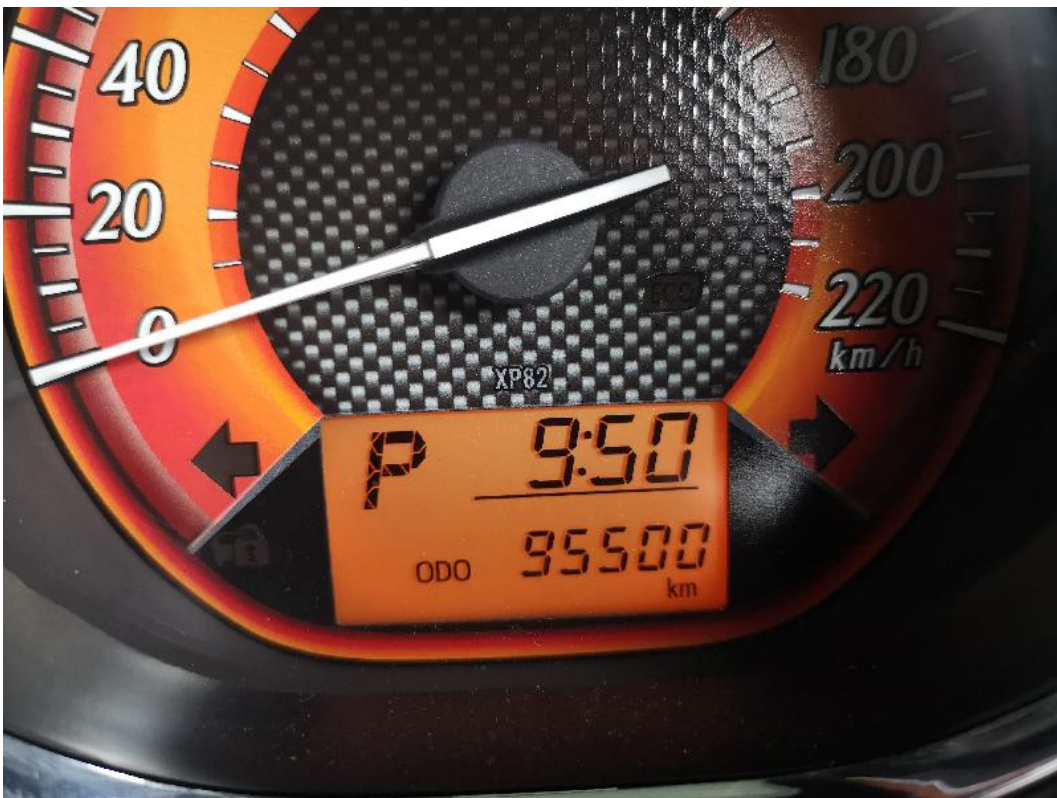
<p>Front left fender ★★★★★</p> <p>Front left tire, alloy wheel, wheel cover ร่องยางระดับ 9 ★★★★★</p> <p>Front left door ★★★★★</p> <p>Left side step / side spoiler ★★★★★</p> <p>Rear left door ★★★★★</p> <p>Left back tire, alloy wheel, wheel cover ร่องยางระดับ 9 ★★★★★</p> <p>Left back fender ★★★★★</p> <p>Roof ★★★★★</p> <p>Dashboard ★★★★★</p> <p>Front left seat ★★★★★</p> <p>Front and back left door trim ★★★★★</p> <p>Rear seat ★★★★★</p>		<p>Bonnet / hood ★★★★★</p> <p>Front bumper ★★★★★</p> <p>Front right fender ★★★★★</p> <p>Front right tire, alloy wheel, wheel cover ร่องยางระดับ 9 ★★★★★</p> <p>Front right door ★★★★★</p> <p>Right side step / side spoiler ★★★★★</p> <p>Rear right door ★★★★★</p> <p>Right front tire, alloy wheel, wheel cover ร่องยางระดับ 9 ★★★★★</p> <p>Right back fender ★★★★★</p> <p>Trunk lid / boot lid ★★★★★</p> <p>Back rear spoiler & under spoiler ★★★★★</p> <p>Back rear bumper ★★★★★</p> <p>Steering wheel ★★★★★</p> <p>Front right seat ★★★★☆</p> <p>Front and back right door trim ★★★★★</p> <p>Console ★★★★★</p> <p>Luggage room ★★★★★</p>	<p>[สถานที่ประจำตัวการซ่อม] Front Pillar(Left Side) เครื่องหมายโครงสร้างรถ</p> <p>[บันทึก] Centre Pillar(Left Side) ฟันสี มี กระจกข้างขวา ไฟมัลติรอยขีดข่วน บางส่วน</p> <p>[หน้าต่าง] กระจกหน้ารถ หินกระเด็น บางส่วน</p> <p>[ภายใน] ตกแต่งอื่นๆ รอยขีดข่วน บางส่วน พื้นพรม รอยย่น S Headliner สปปรก S</p>

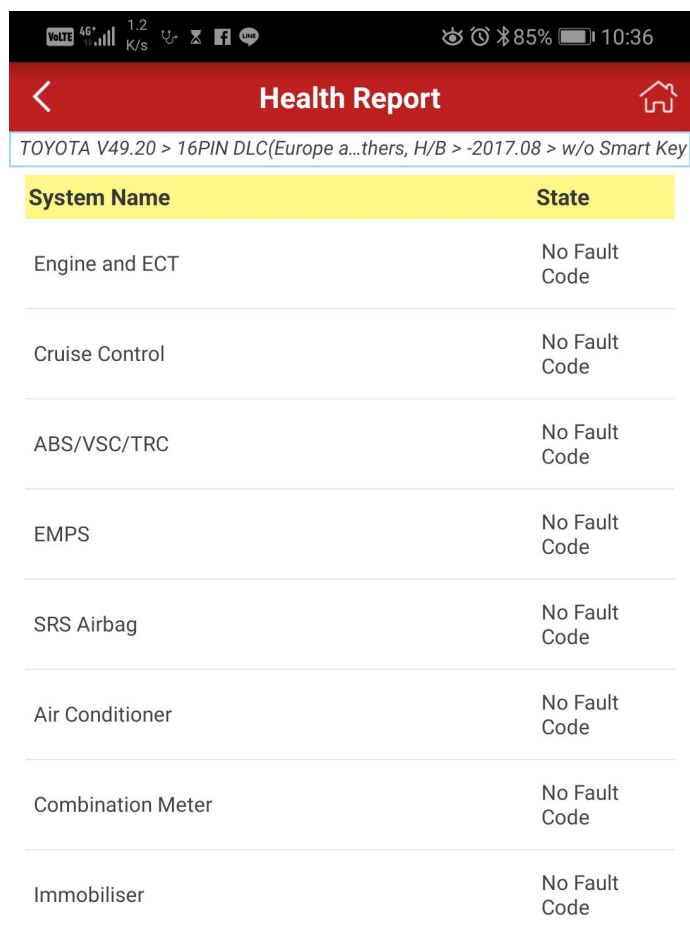
การวินิจฉัย CP 1

Health Report

TOYOTA V49.20 > 16PIN DLC(Europe a...thers, H/B > -2017.08 > w/o Smart Key

System Name	State
Engine and ECT	No Fault Code
Cruise Control	No Fault Code
ABS/VSC/TRC	No Fault Code
EMPS	No Fault Code
SRS Airbag	No Fault Code
Air Conditioner	No Fault Code
Combination Meter	No Fault Code
Immobiliser	No Fault Code
