# U-Car Grading Report

| รุ่น | NISSAN NAVARA NP300 2.5 S | | |

| วันที่ตรวจสอบ | 2021/2/1 |

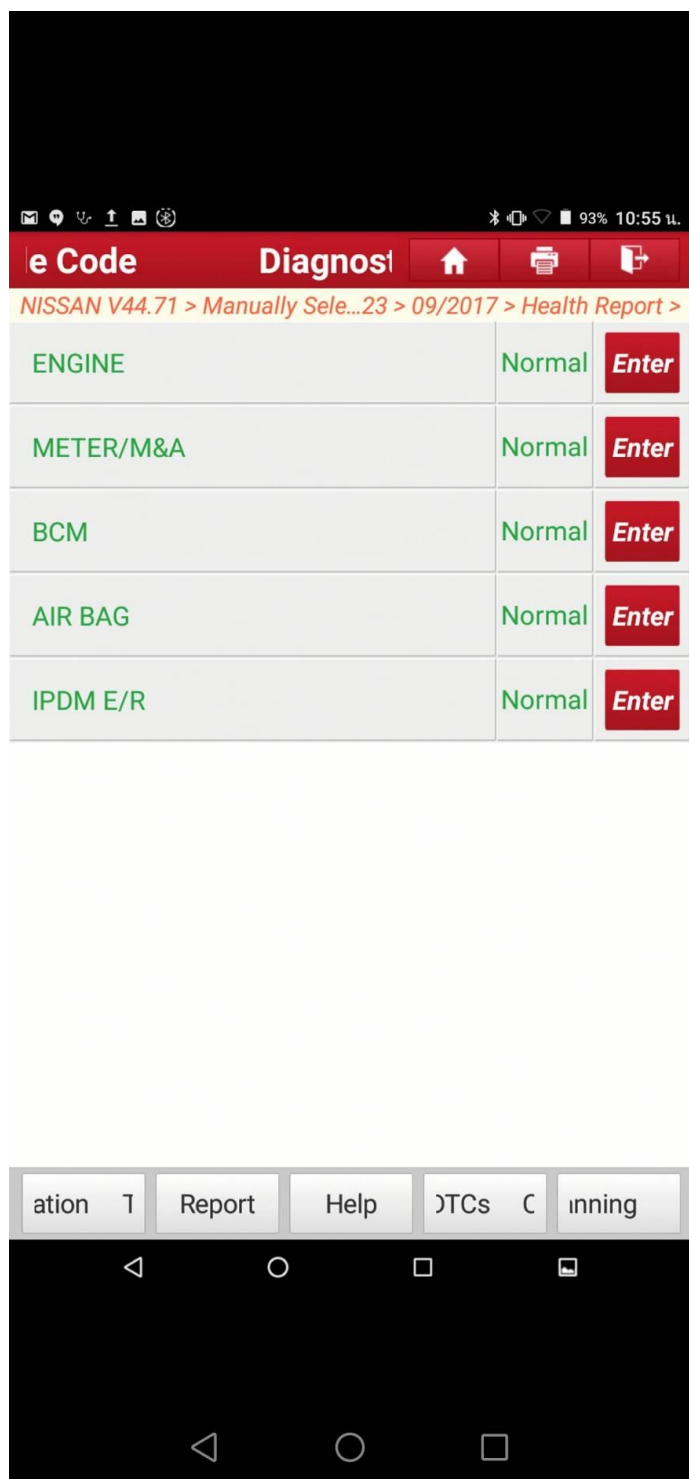
การวินิจฉัย CP 2

NISSAN V44.71 > Manually Sele...23 > 09/2017 > Health Report >

| ENGINE | Normal | Enter |
| METER/M&A | Normal | Enter |
| BCM | Normal | Enter |
| AIR BAG | Normal | Enter |
| IPDM E/R | Normal | Enter |
