U-Car Grading Report

รายงานผลการตรวจเช็คสภาพรถยนต์
ภายใต้การดูแลของสมาคมการประเมินสภาพรถยนต์ประเทศไทย

รุ่น	NISSAN JUKE 1.6		
สี	White	หมายเลขทะเบียน (Plate number)	5กข5105
รุ่นปี	2015	เลขไมล์	62,827กม.
แบบ	เลขตัวถัง	MHBFBFAF15Z0013374

วันที่ตรวจสอบ 2019/10/4

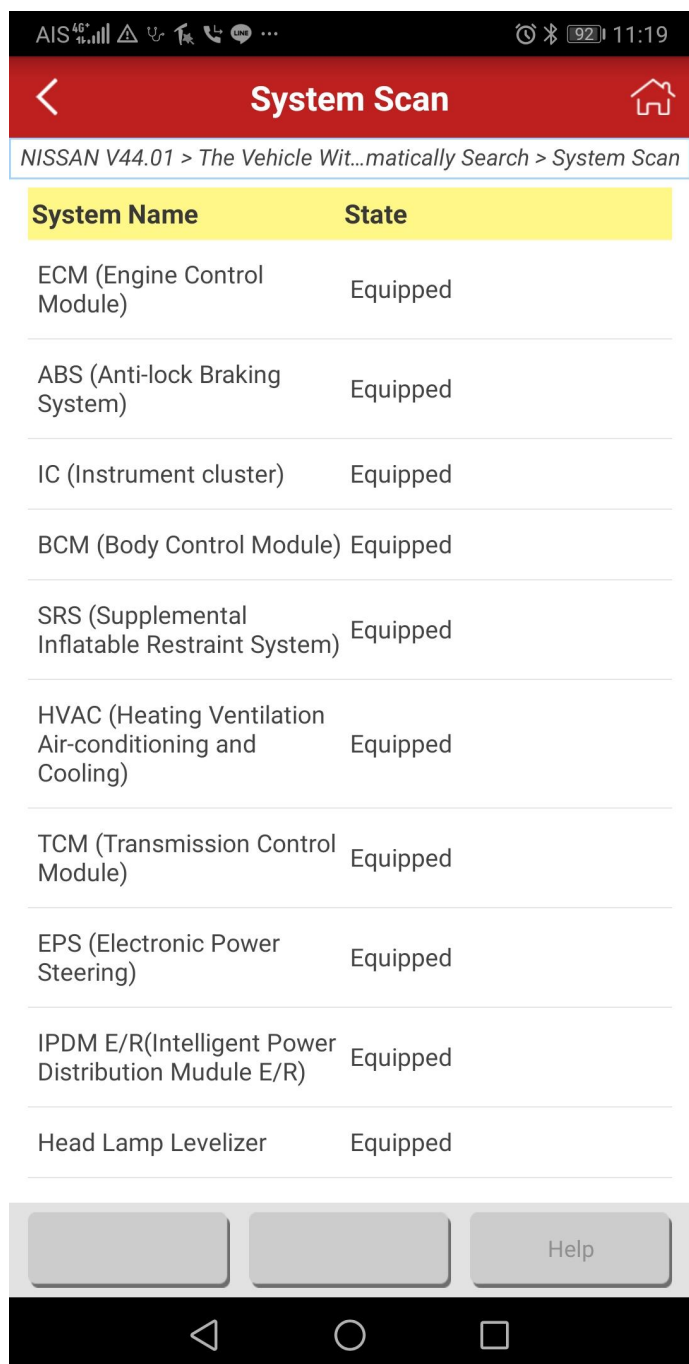
การวินิจฉัย CP 2

System Scan

NISSAN V44.01 > The Vehicle Wit...matically Search > System Scan

System Name	State
ECM (Engine Control Module)	Equipped
ABS (Anti-lock Braking System)	Equipped
IC (Instrument cluster)	Equipped
BCM (Body Control Module)	Equipped
SRS (Supplemental Inflatable Restraint System)	Equipped
HVAC (Heating Ventilation Air-conditioning and Cooling)	Equipped
TCM (Transmission Control Module)	Equipped
EPS (Electronic Power Steering)	Equipped
IPDM E/R(Intelligent Power Distribution Mudule E/R)	Equipped
Head Lamp Levelizer	Equipped
