# U-Car Grading Report

รายงานผลการตรวจเช็คสภาพรถยนต์  
ภายใต้การดูแลของสมาคมการประเมินสภาพรถยนต์ประเทศไทย

| รุ่น | ISUZU MU X 3.0 | | |

| วันที่ตรวจสอบ | 2021/7/13 |

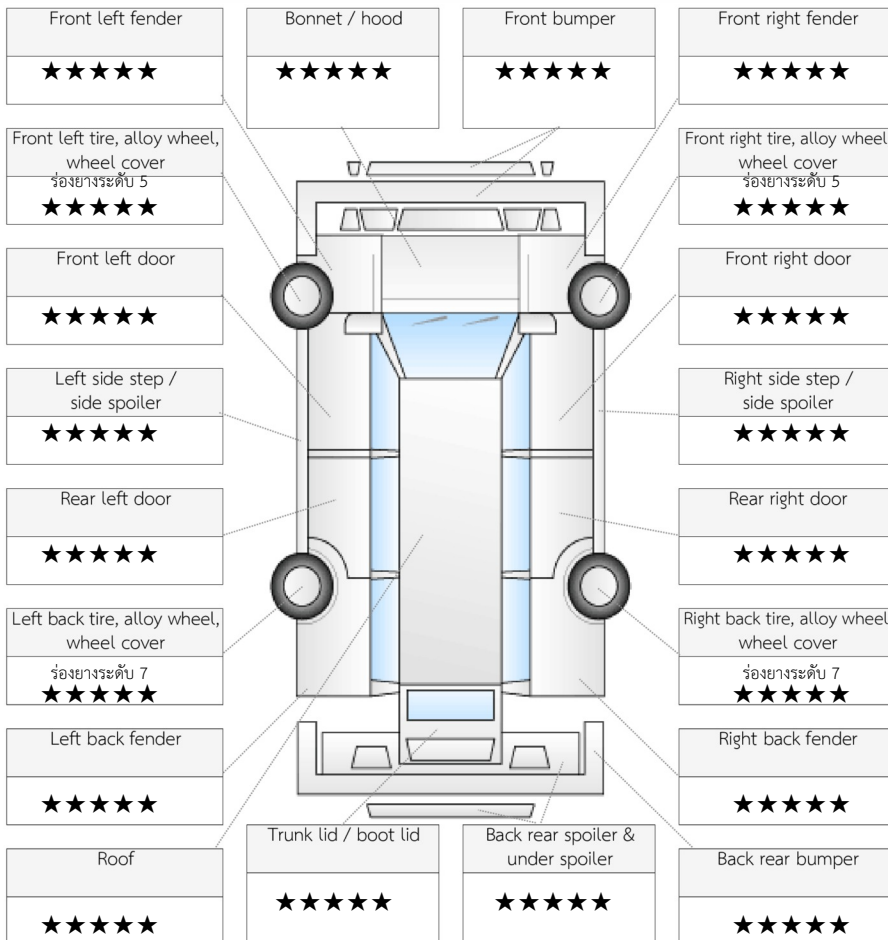
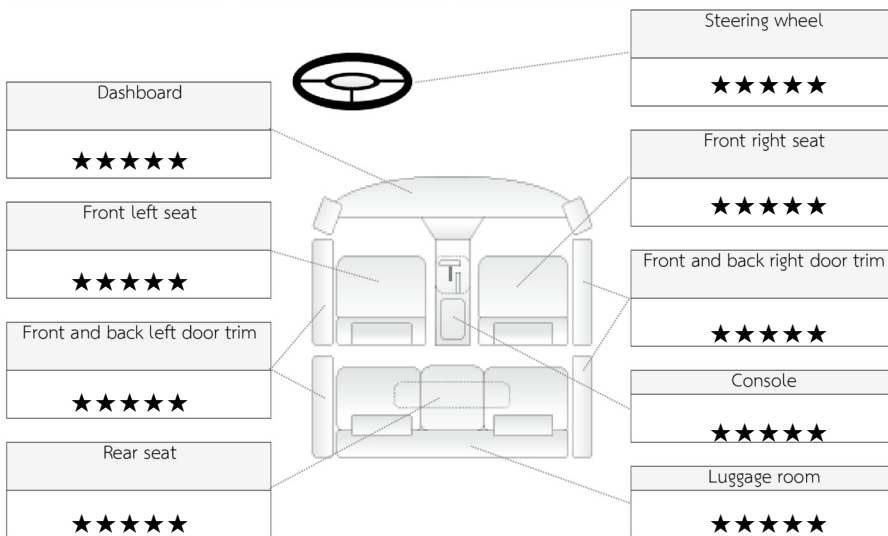
EXTERIOR/ สภาพภายนอก

INTERIOR/ สภาพภายใน
