# U-Car Grading Report

รายงานผลการตรวจเช็คสภาพรถยนต์  
ภายใต้การดูแลของสมาคมการประเมินสภาพรถยนต์ประเทศญี่ปุ่น

หนังสือรับรอง โดย GOO INSPECTION

| รุ่น | NISSAN ALMERA | | |

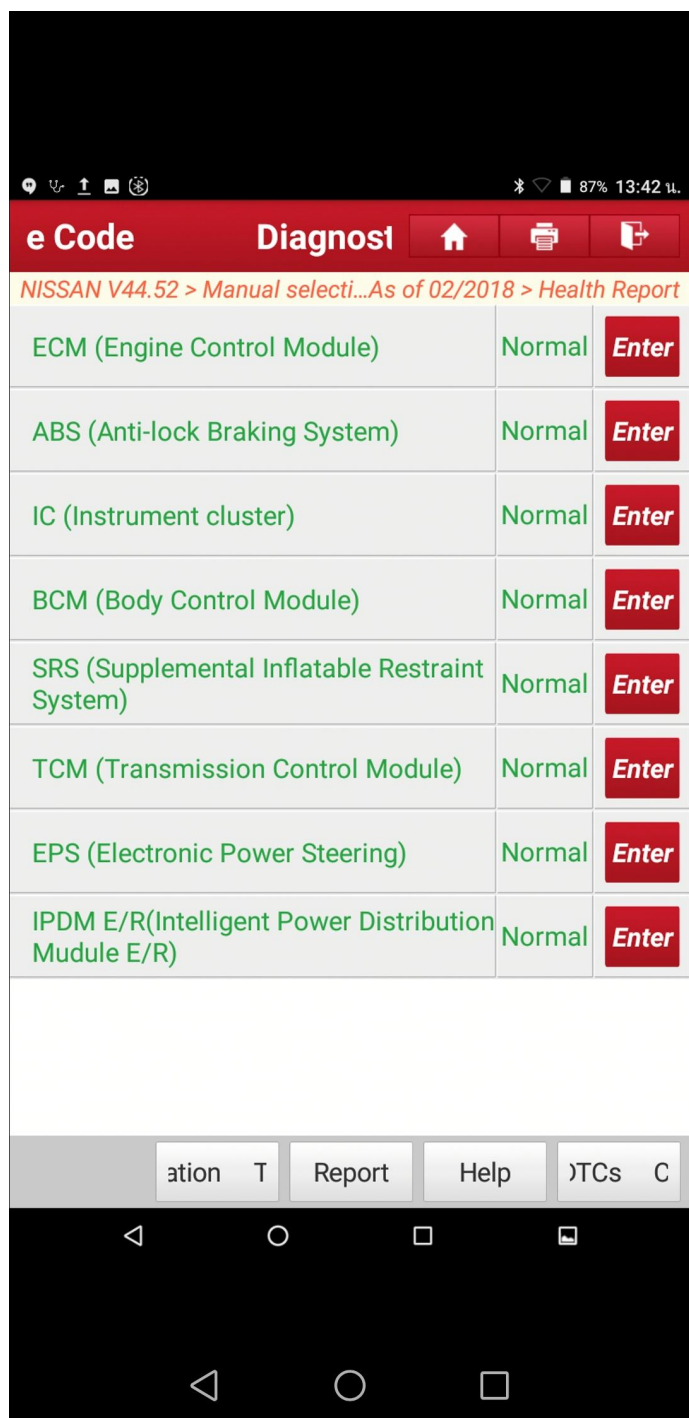
การวินิจฉัย CP 2

NISSAN V44.52 > Manual selecti...As of 02/2018 > Health Report

| ECM (Engine Control Module) | Normal | Enter |
| ABS (Anti-lock Braking System) | Normal | Enter |
| IC (Instrument cluster) | Normal | Enter |
| BCM (Body Control Module) | Normal | Enter |
| SRS (Supplemental Inflatable Restraint System) | Normal | Enter |
| TCM (Transmission Control Module) | Normal | Enter |
| EPS (Electronic Power Steering) | Normal | Enter |
| IPDM E/R(Intelligent Power Distribution Mudule E/R) | Normal | Enter |
