# U-Car Grading Report

รุ่น	ISUZU D-MAX 1.9		
สี	ขาว	หมายเลขทะเบียน (Plate number)	บว4318
รุ่นปี	2017	เลขไมล์	127,809กม.
แบบ	เลขตัวถัง	MP1TFR87JJG012232	
หมายเหตุ

โครงสร้าง	★★★★★
ภายนอก	★★★★★
ภายใน	★★★★★
เครื่องยนต์	สภาพดี
วันที่ตรวจสอบ	2023/8/23
สาขา	NBP Car
ที่อยู่	เมืองสมุทรปราการ สมุทรปราการ

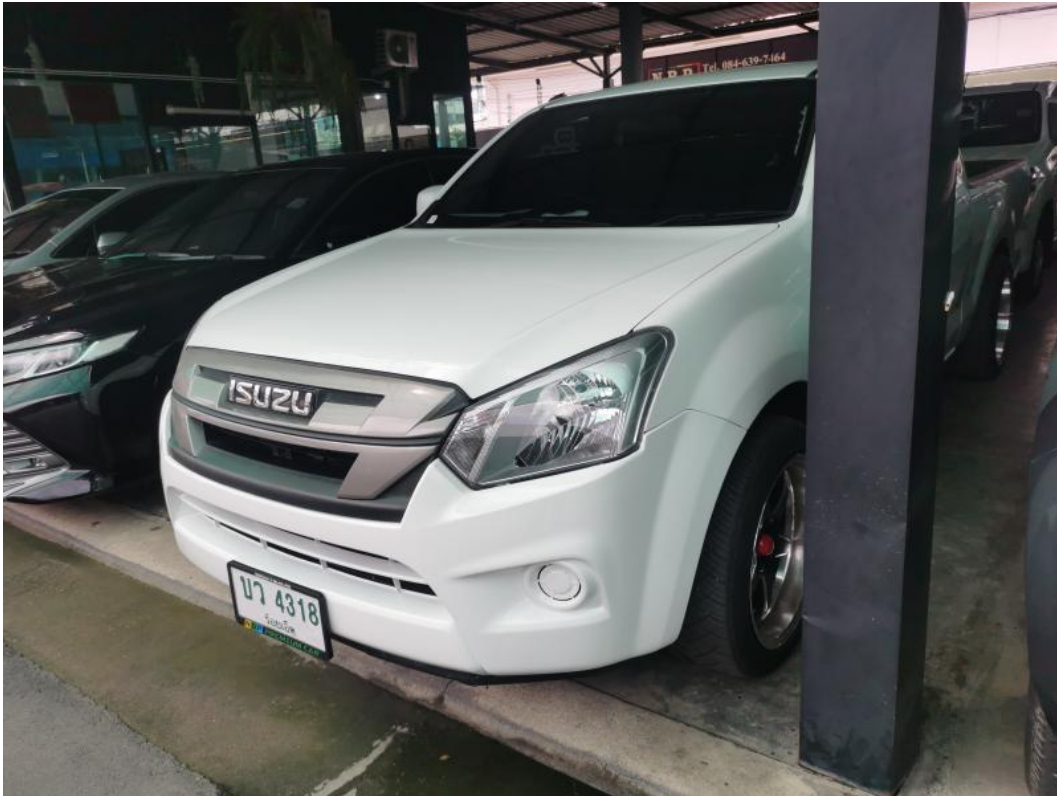
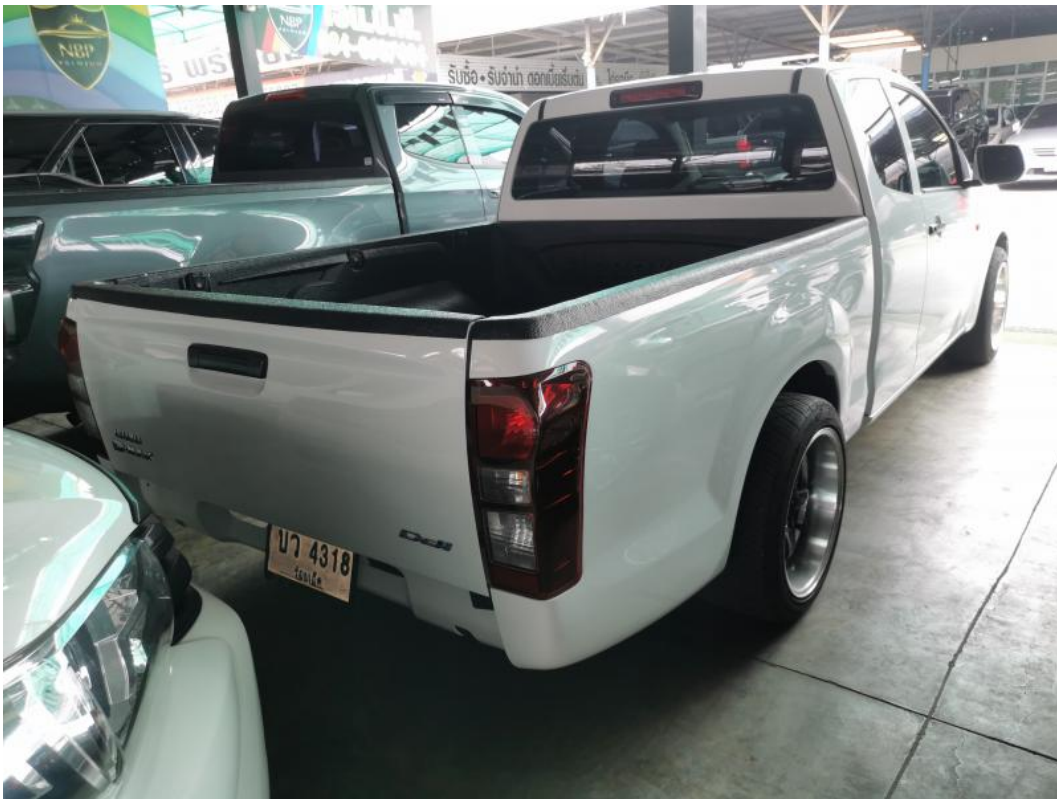
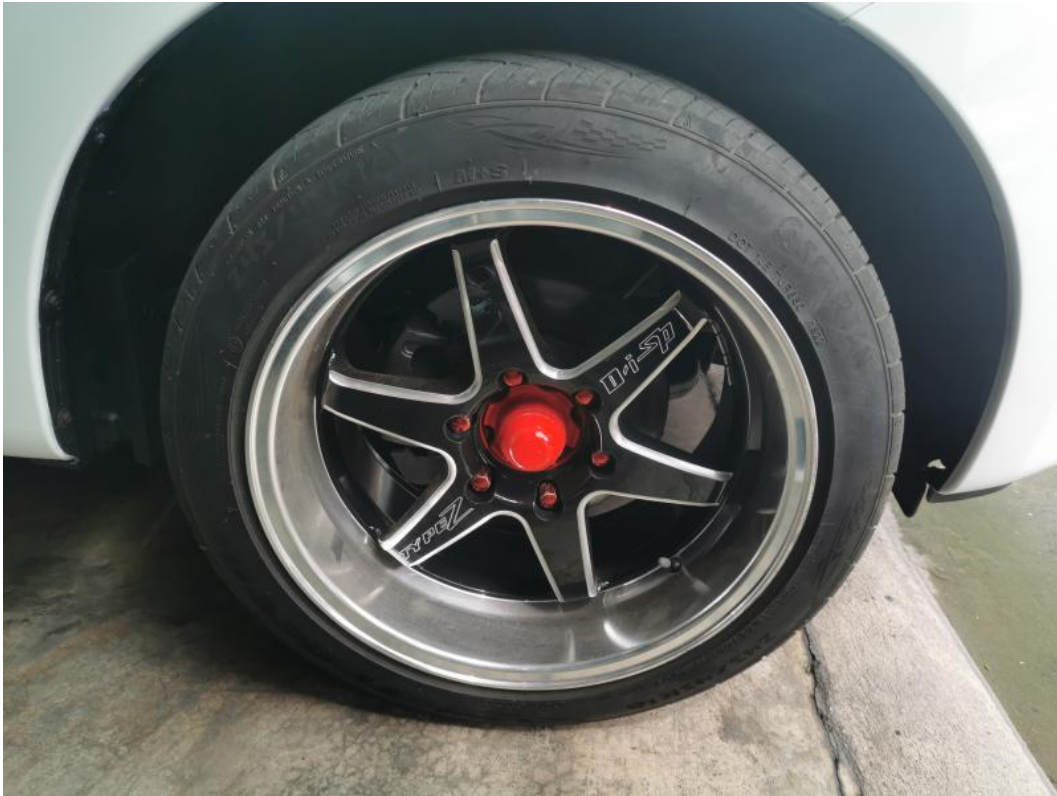
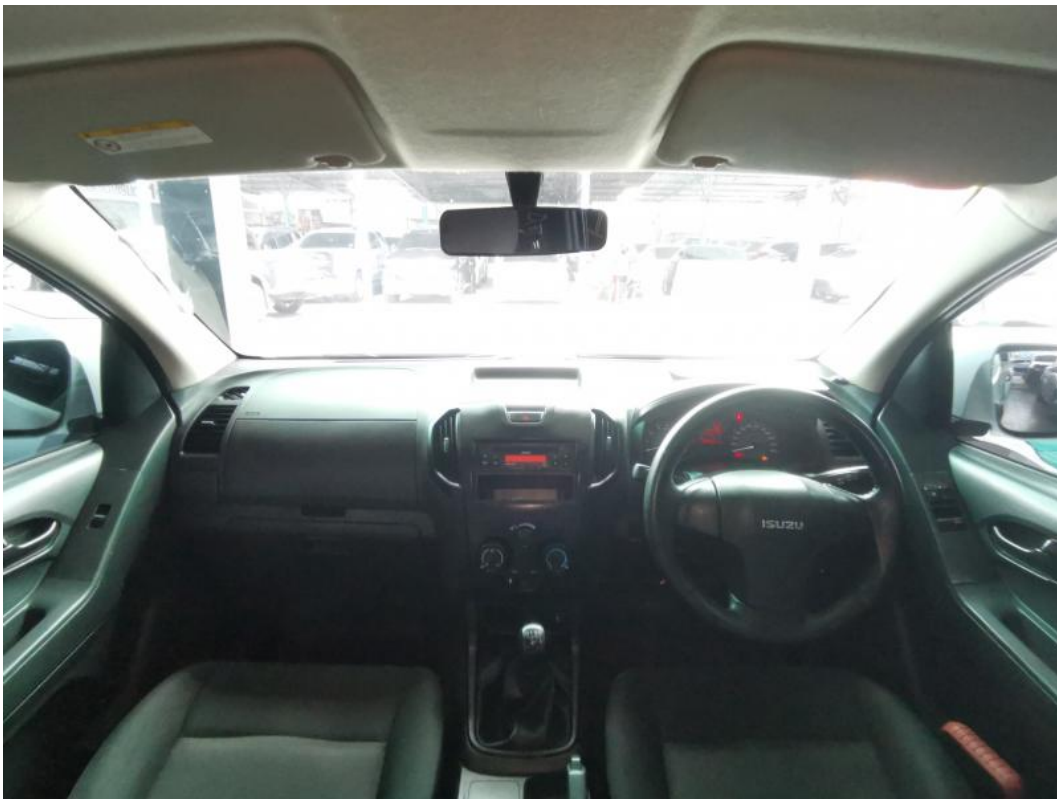
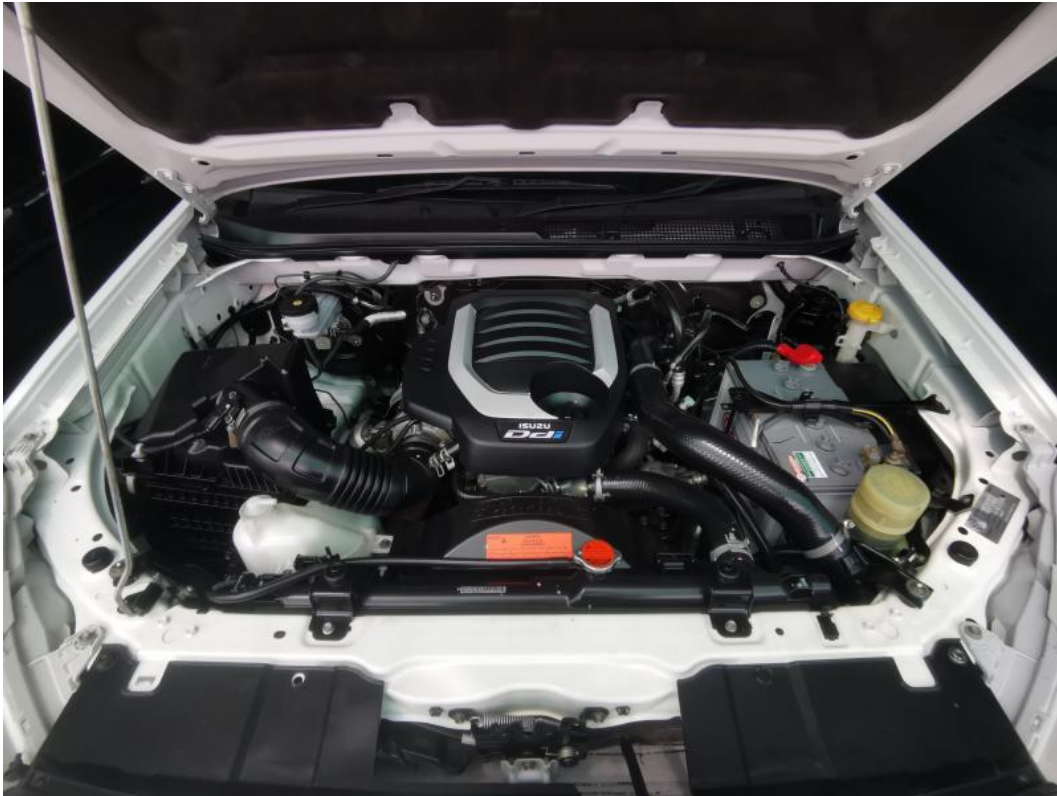
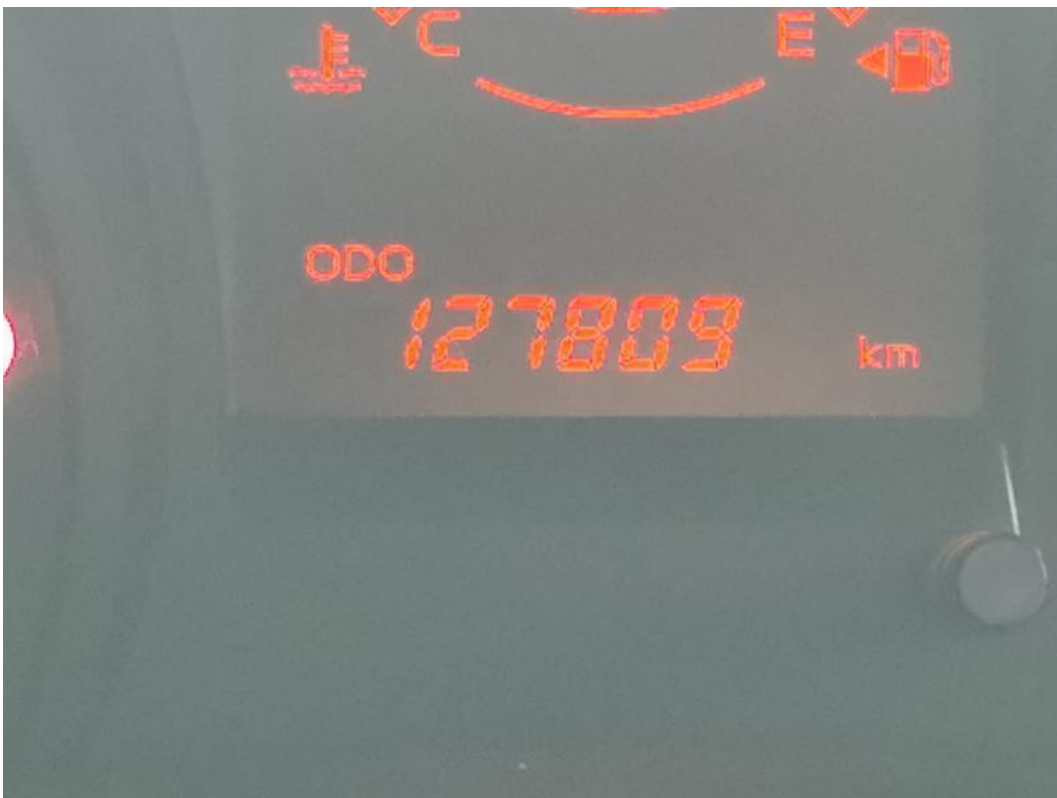
การวินิจฉัย CP 1

การวินิจฉัย CP 2
