U-Car Grading Report

U-car Grading Report

รุ่น	MITSUBISHI MIRAGE 1.2GLS		
สี	Wine red	หมายเลขทะเบียน (Plate number)	1กภ804
รุ่นปี	2013	เลขไมล์	82,033กม.
แบบ	เลขตัวถัง	MMTXTA03ADH047916	
หมายเหตุ	ทำสีใหม่ด้วยสีเดิม

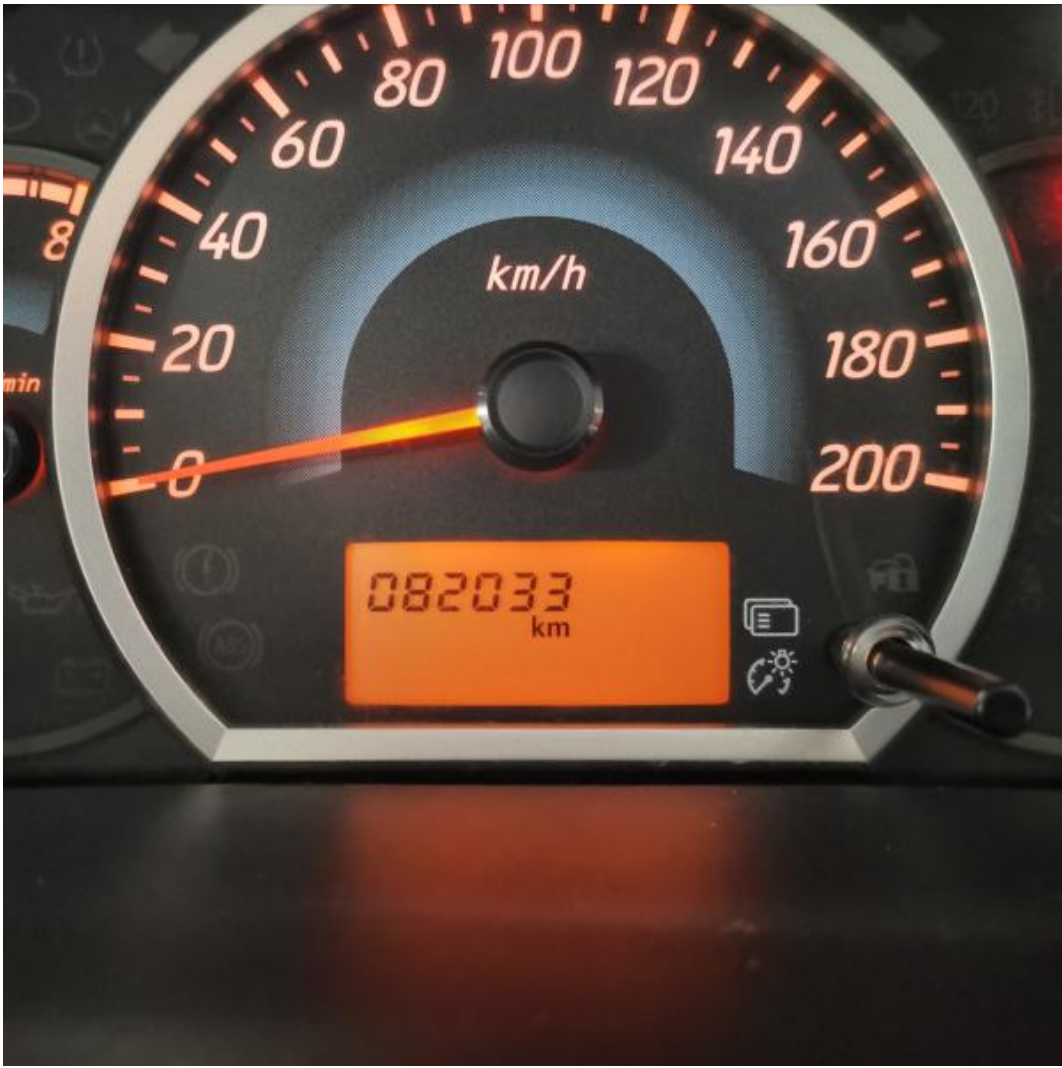
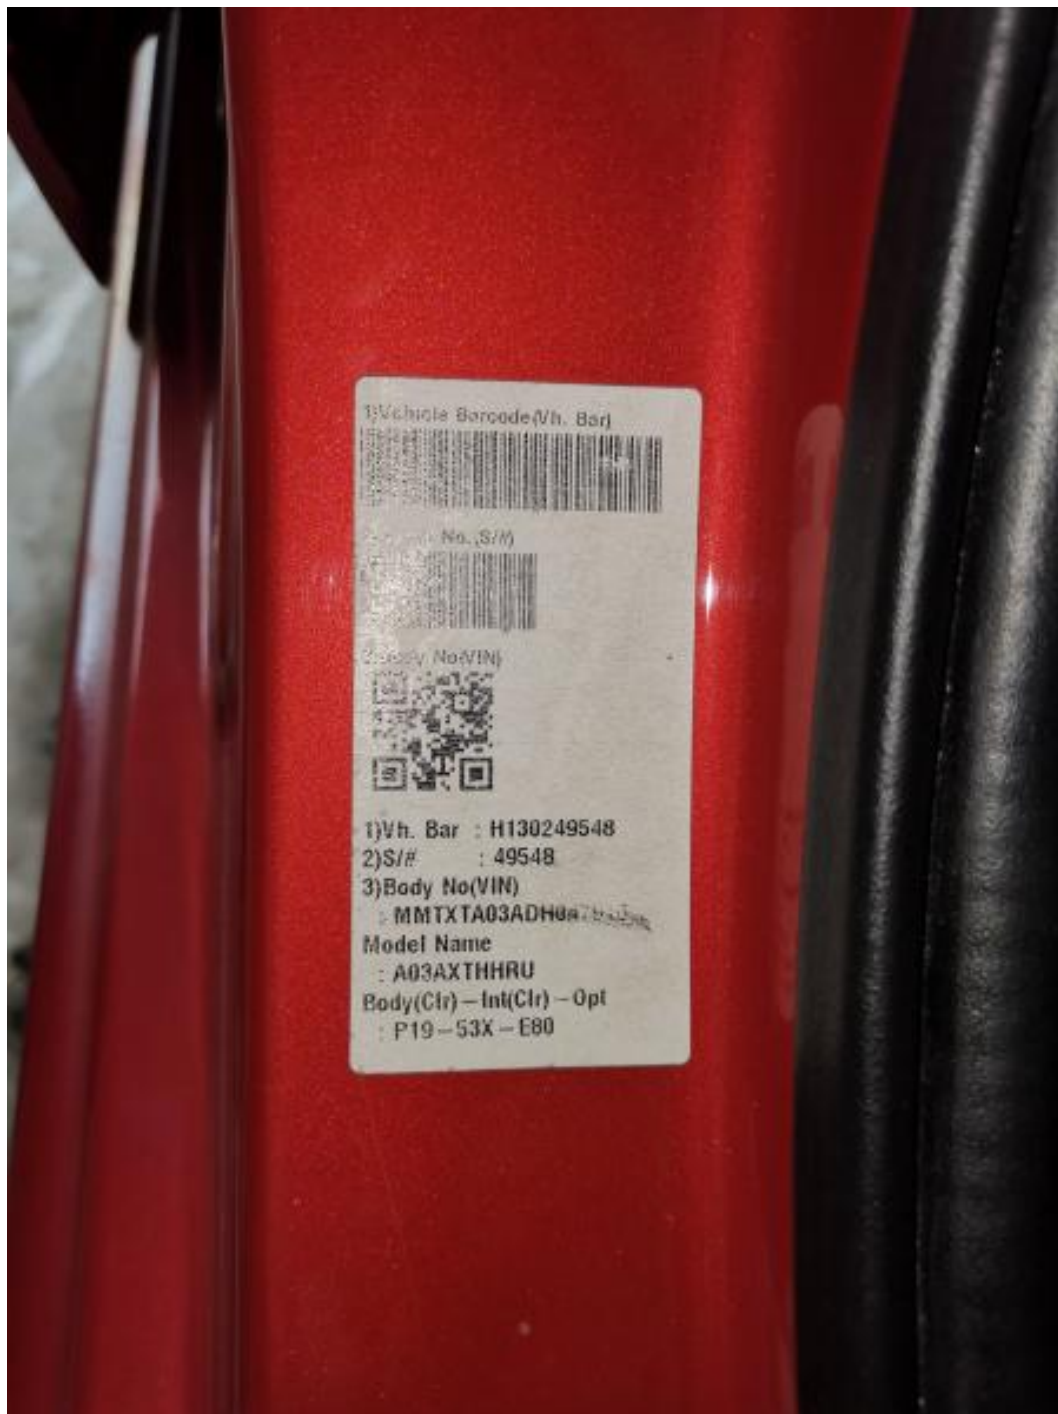
การวินิจฉัย CP 1

Health Report

System Name	State
MPI/GDI/Diesel	No Fault Code
ELC-AT/CVT	No Fault Code
ABS (Anti-Lock Braking System)	No Fault Code
SRS-Air Bag	Find Fault Code 1
AC (Air Conditioning)	No Fault Code
KOS/Immo/Keyless	No Fault Code
TPMS (Tire Pressure Monitoring System)	No Fault Code
Meter	No Fault Code
ETACS	No Fault Code
4WS/Electric Power Steering	No Fault Code
OSS	No Fault Code

Diagnostic Trouble Code

DTC	Description	State	Query
B1419	Front-LH G Sensor Open Circuit	Active	🔍
