U-Car Grading Report

รุ่น	MITSUBISHI TRITON 2.5		
สี	เทา	หมายเลขทะเบียน (Plate number)	ฝฝ2769
รุ่นปี	2013	เลขไมล์	148,723กม.
แบบ	เลขตัวถัง	MMTCYKA40FD002734	
หมายเหตุ	ทำสีใหม่ด้วยสีเดิม

เครื่องยนต์	สภาพดี
วันที่ตรวจสอบ	2024/5/9
สาขา	Jack Ayothaya (TTB)
ที่อยู่	เมือง สุราษฎร์ธานี

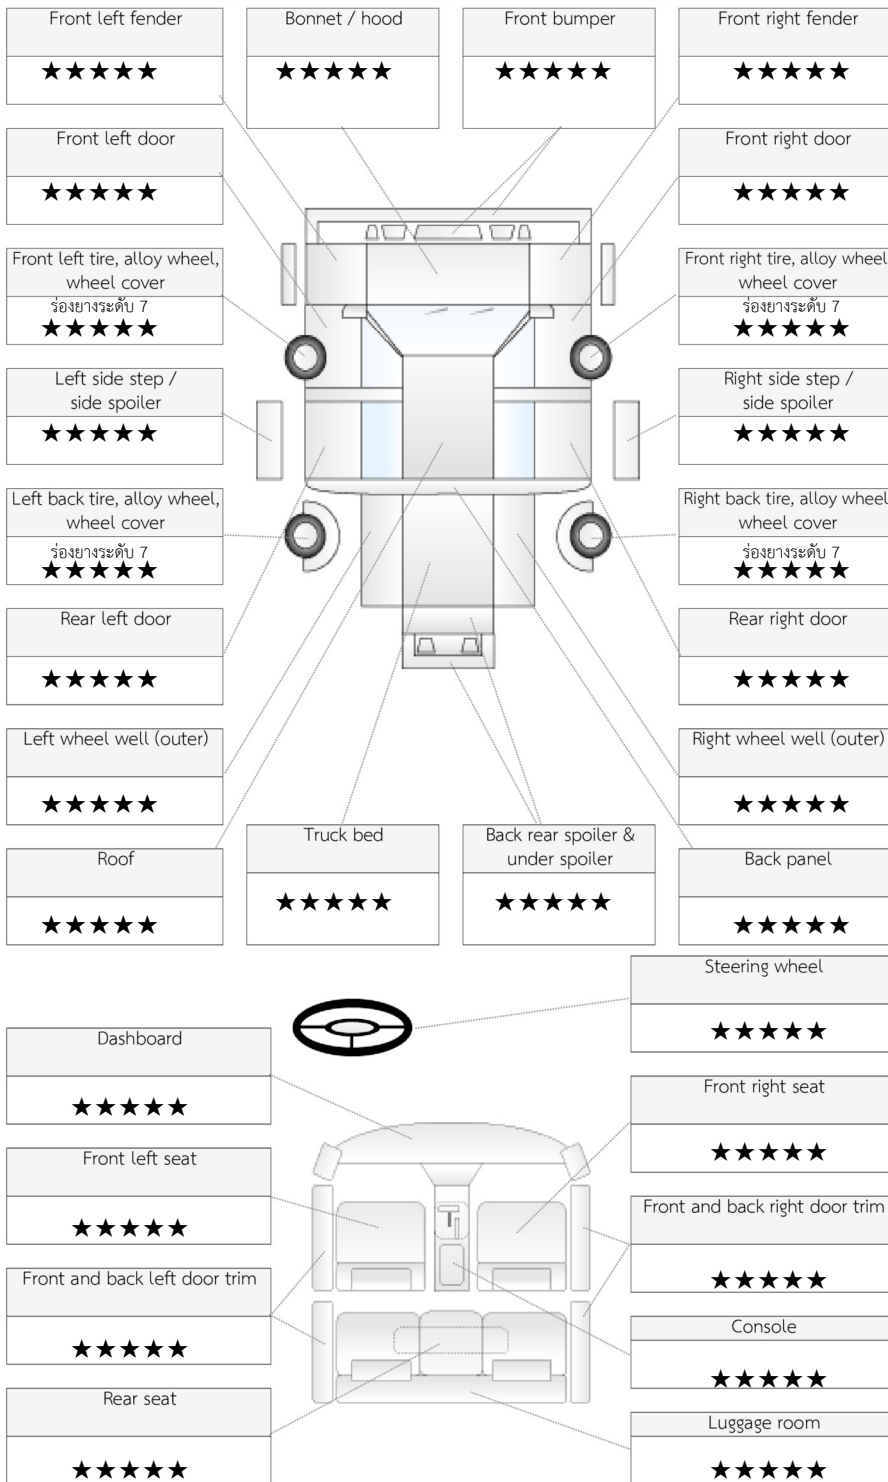
[บันทึก]
ทำสีใหม่ด้วยสีเดิม

[ภายใต้]
ชิ้นส่วนช่วงล่างทั้งหมด สนิม บางส่วน

[เบา]
ไฟหน้า (ฝั่งขวา) หมอง ชุ่นมัว บางส่วน
ไฟหน้า (ฝั่งซ้าย) หมอง ชุ่นมัว บางส่วน

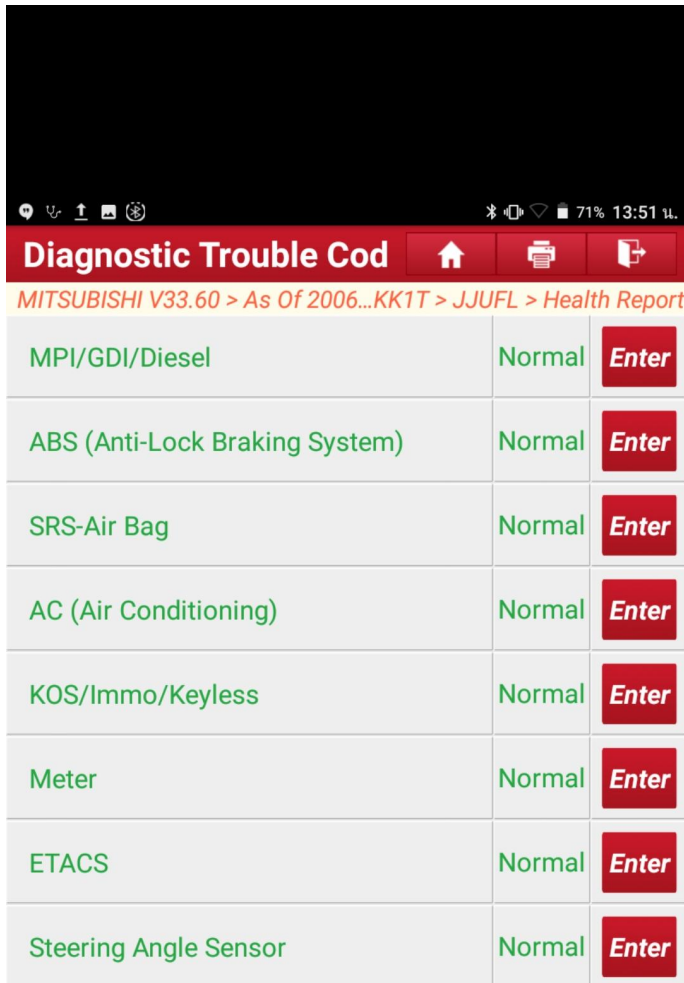
การวินิจฉัย CP 1

The screenshot shows a mobile application interface for diagnostic trouble codes. At the top, there is a status bar with icons for signal, Wi-Fi, battery (71%), and time (13:51). Below the status bar is a red header with the text "Diagnostic Trouble Cod" and three navigation icons: a home icon, a printer icon, and a share icon. Underneath the header, the vehicle information is displayed: "MITSUBISHI V33.60 > As Of 2006...KK1T > JJUFL > Health Report". The main content is a table with three columns: the system name, the status, and an "Enter" button.

System	Status	Action
MPI/GDI/Diesel	Normal	Enter
ABS (Anti-Lock Braking System)	Normal	Enter
SRS-Air Bag	Normal	Enter
AC (Air Conditioning)	Normal	Enter
KOS/Immo/Keyless	Normal	Enter
Meter	Normal	Enter
ETACS	Normal	Enter
Steering Angle Sensor	Normal	Enter
