U-Car Grading Report

U-car Grading Report

รุ่น	TOYOTA FORTUNER 2.8TRD		
สี	White สี 2โทน	หมายเลขทะเบียน (Plate number)	ขท5726
รุ่นปี	2018	เลขไมล์	40,009กม.
แบบ	เลขตัวถัง	MROGA3GS400014991

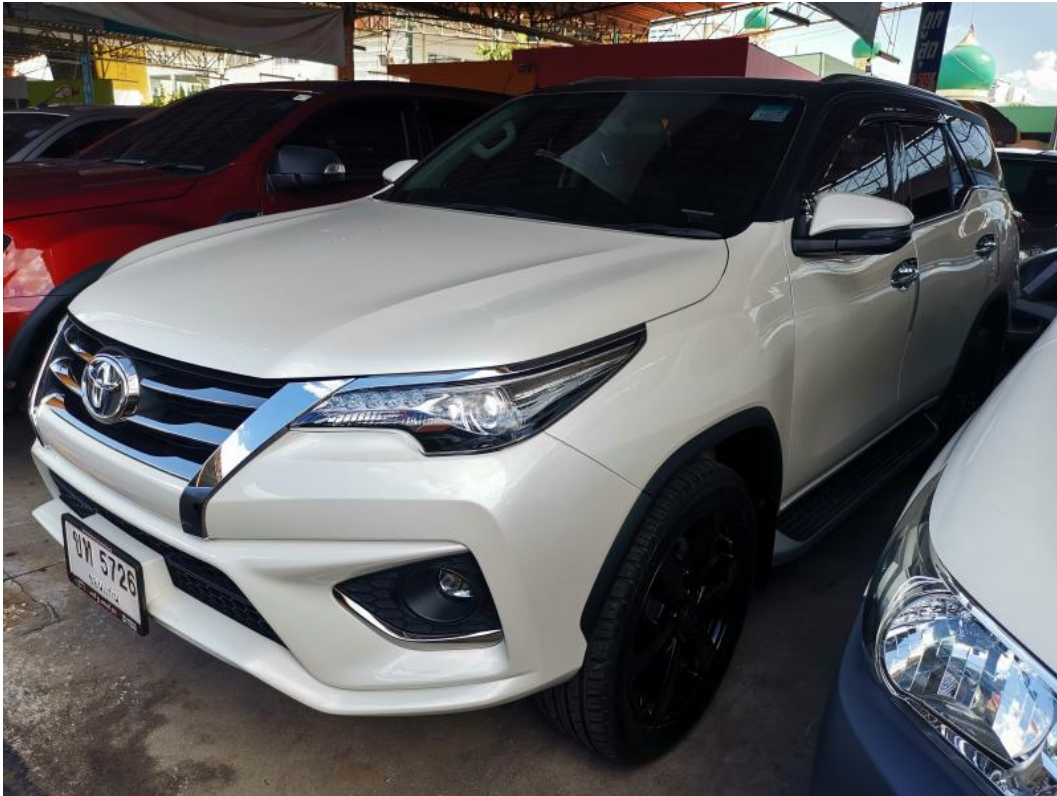
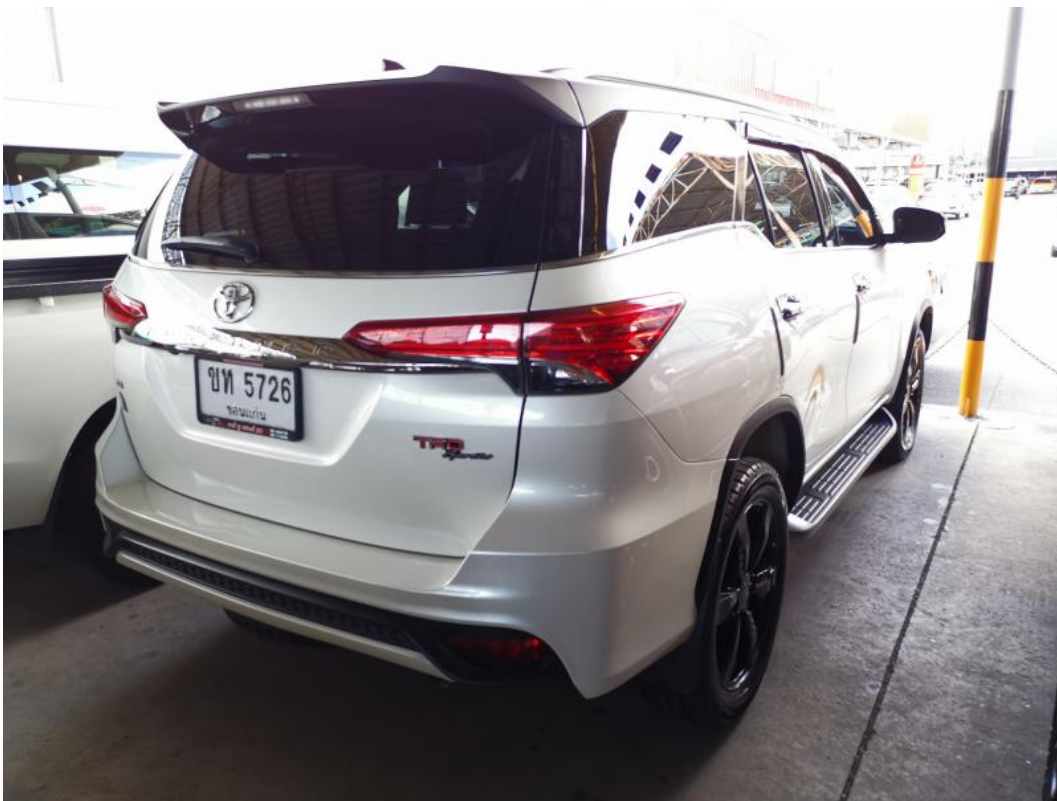
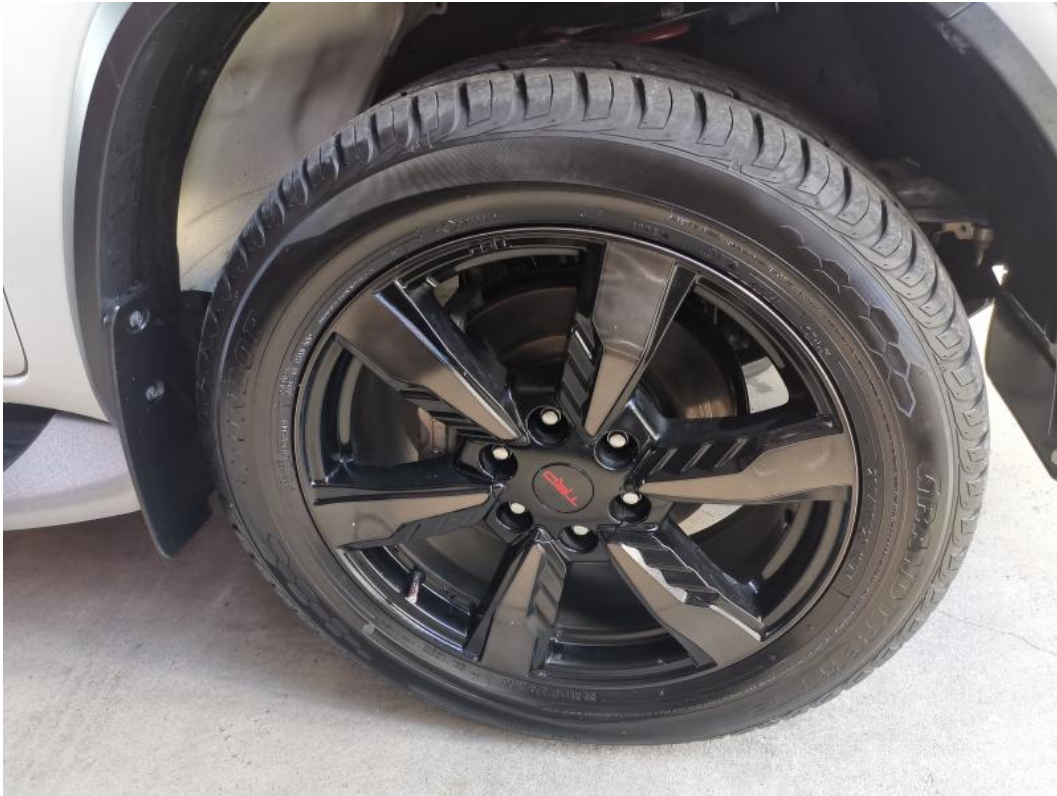
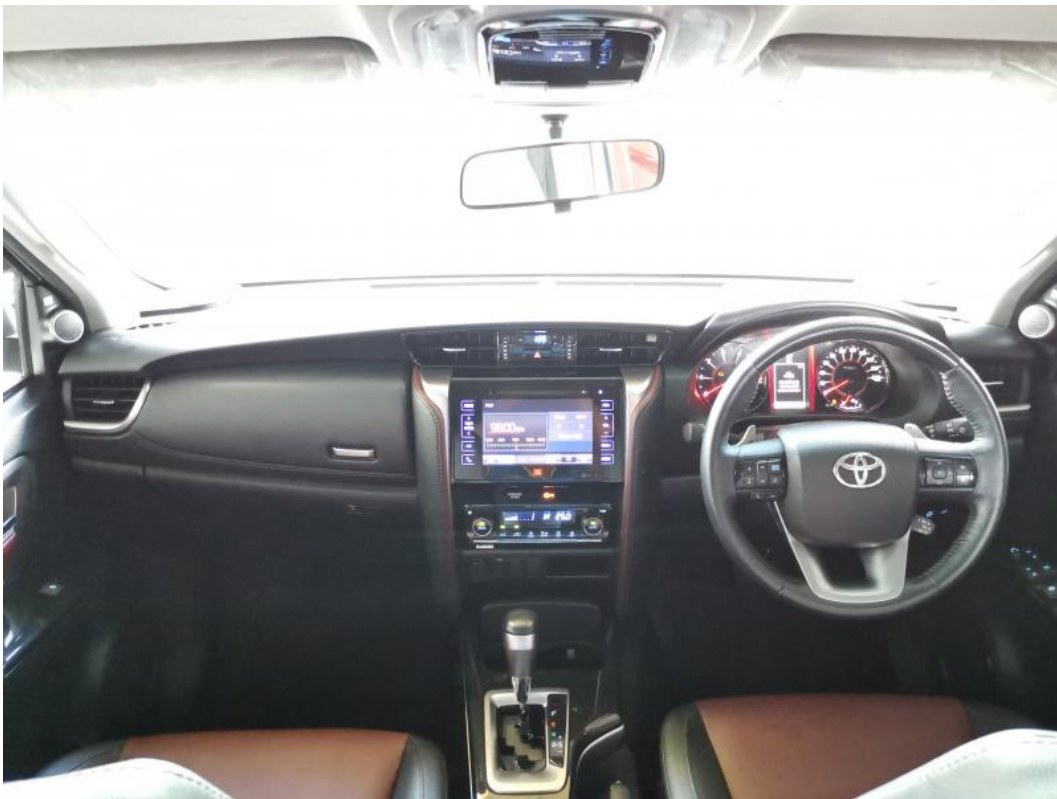
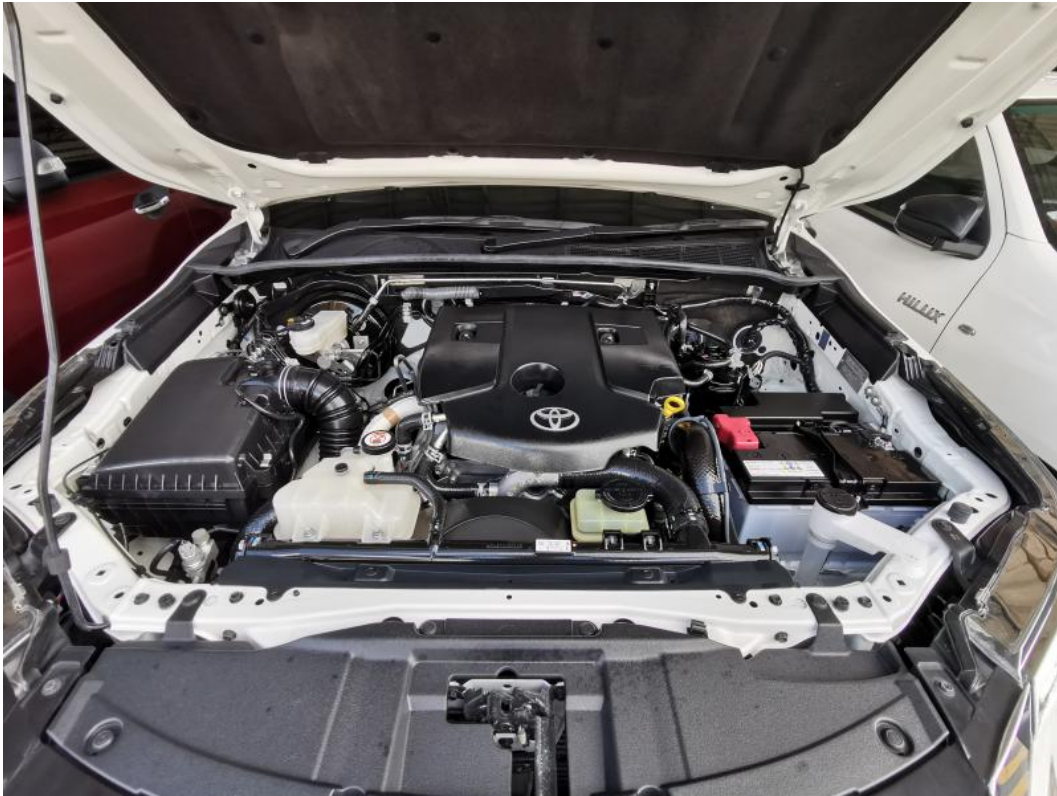
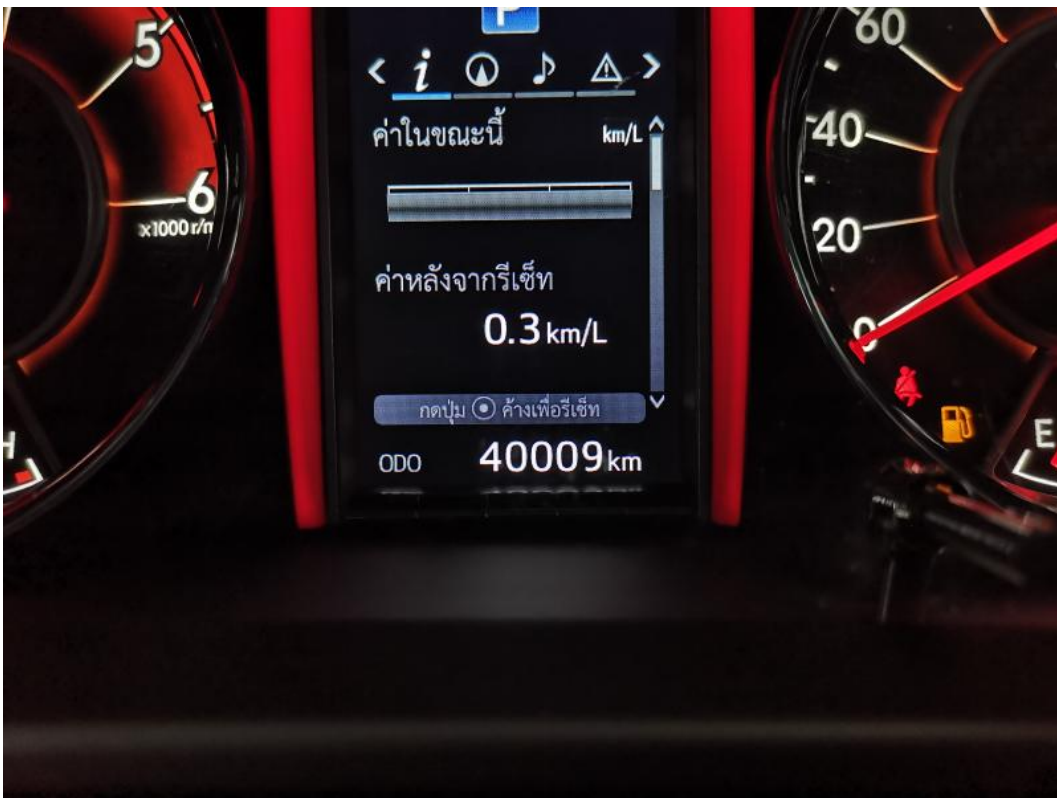
[หน้าต่าง]
กระจกหน้ารถ หินกระเด็น บางส่วน

[ภายใน]
การขับซี รอยย่น, รอยขีดข่วน มี
ตกแดงอื่นๆ รอยขีดข่วน บางส่วน
Headliner รอยย่น SS

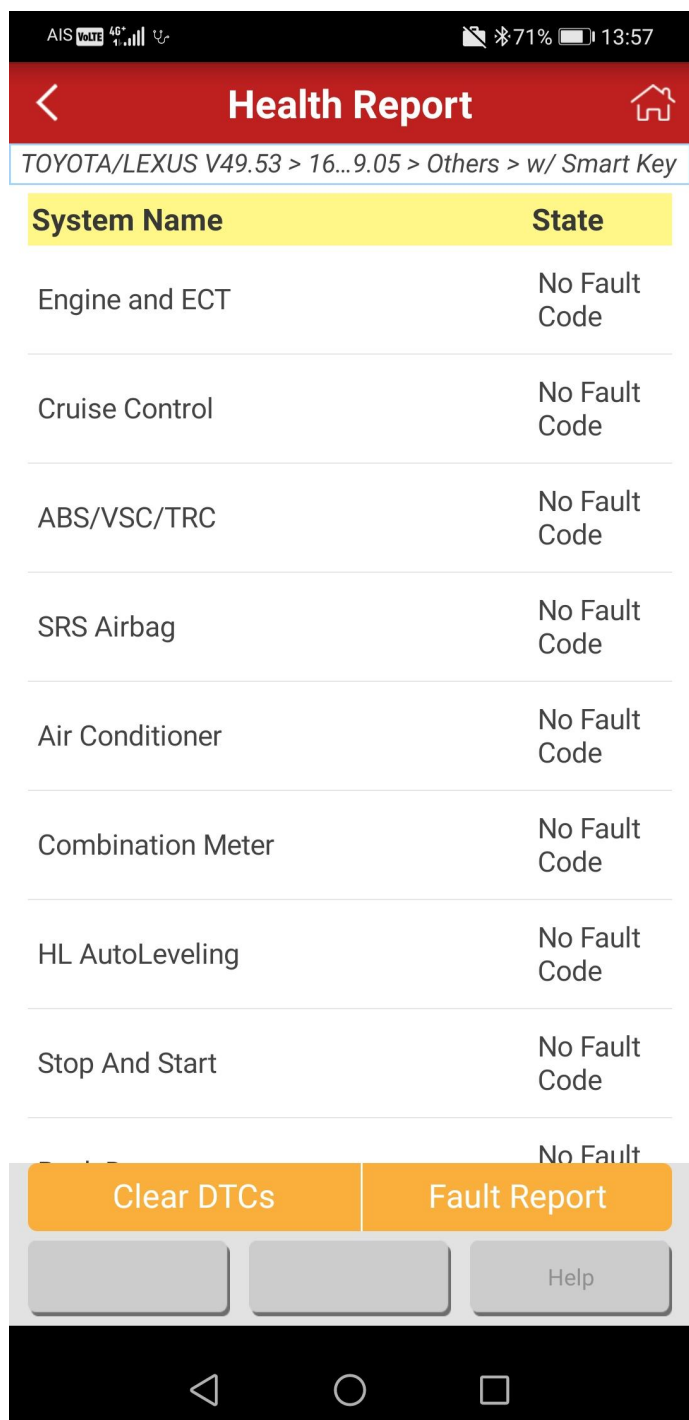
การวินิจฉัย CP 2

Health Report

System Name	State
Engine and ECT	No Fault Code
Cruise Control	No Fault Code
ABS/VSC/TRC	No Fault Code
SRS Airbag	No Fault Code
Air Conditioner	No Fault Code
Combination Meter	No Fault Code
HL AutoLeveling	No Fault Code
Stop And Start	No Fault Code
	No Fault
