U-Car Grading Report

U-car Grading Report

| รุ่น | HONDA CIVIC 1.8E | | |
| รุ่นปี | 2016 | เลขไมล์ | 101,369กม. |

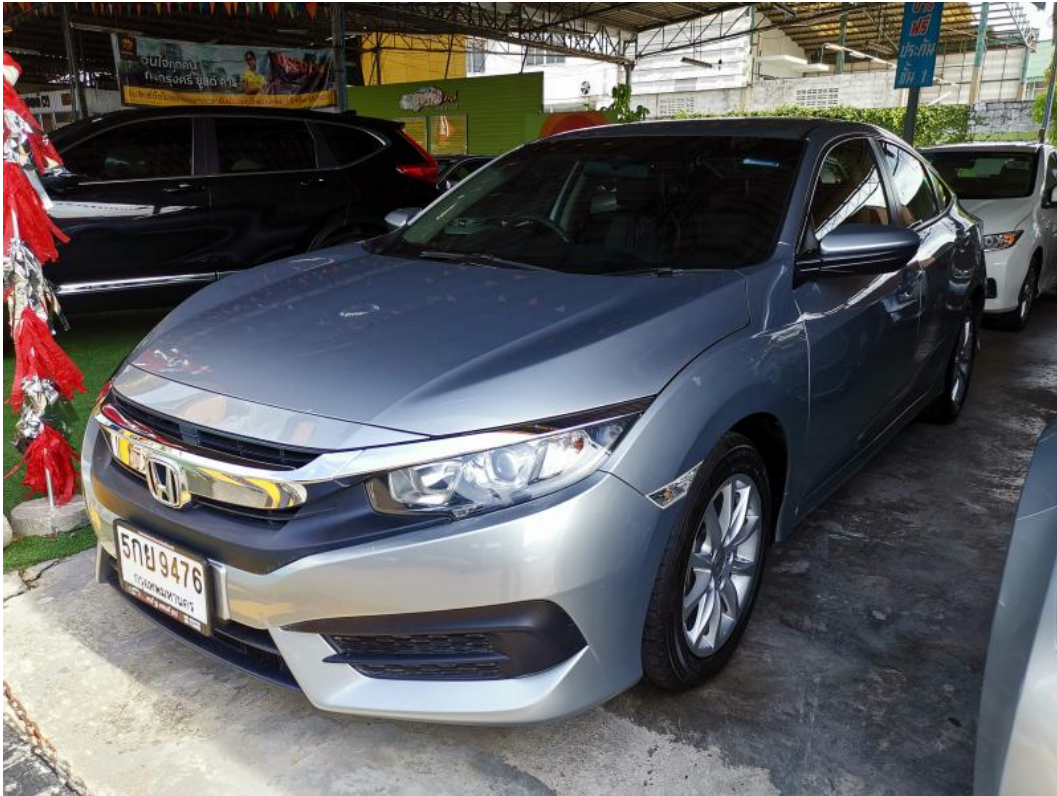
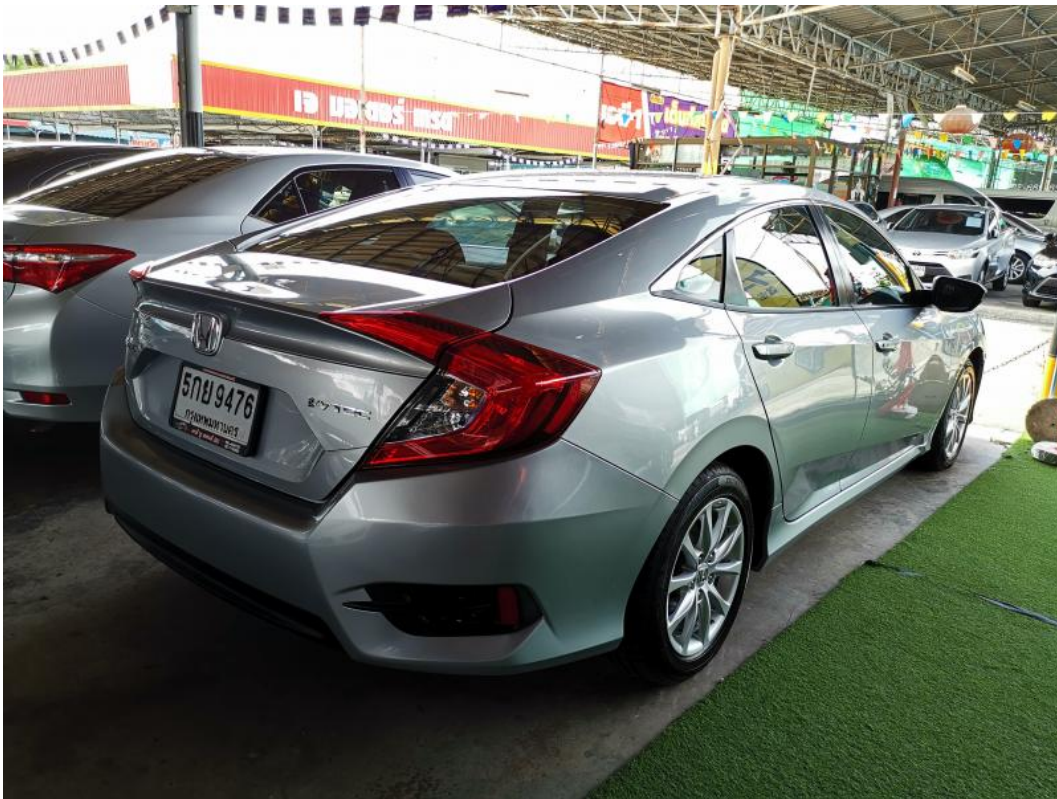
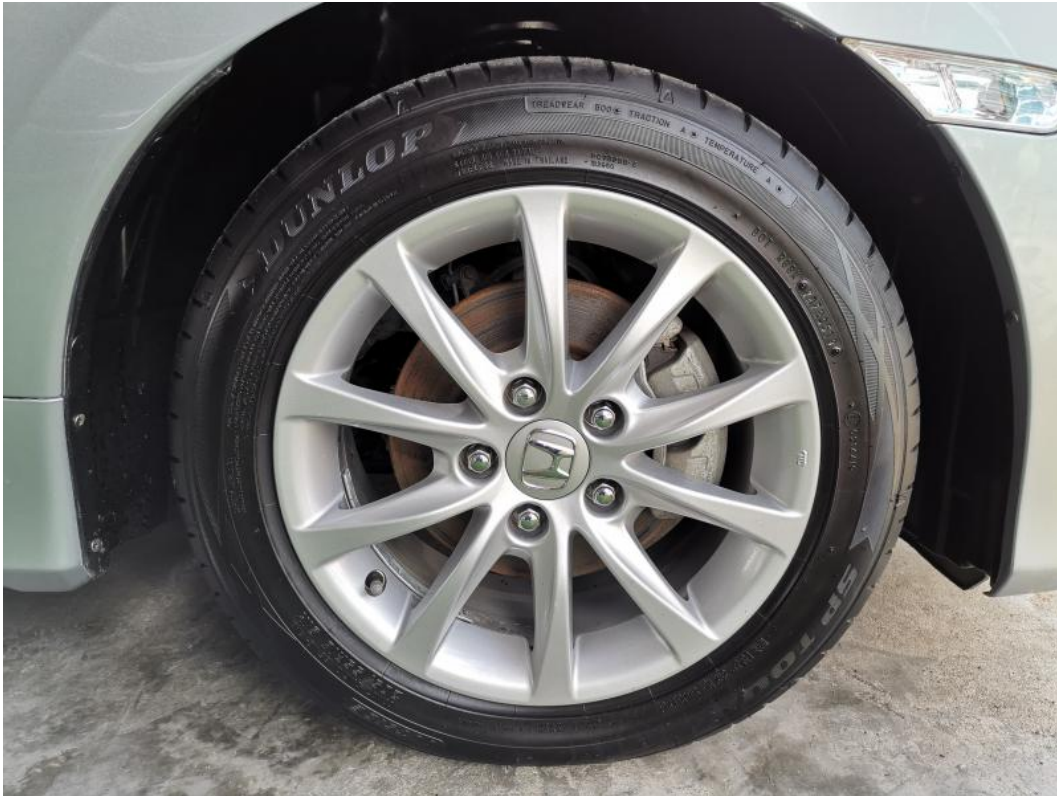
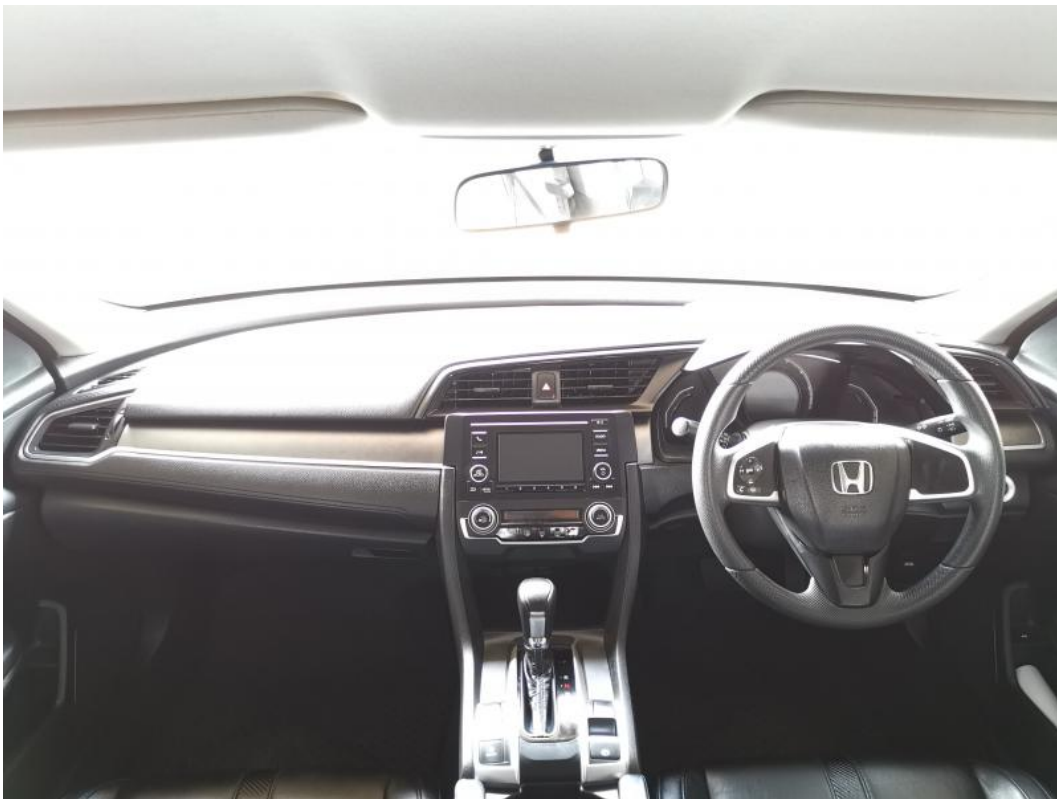
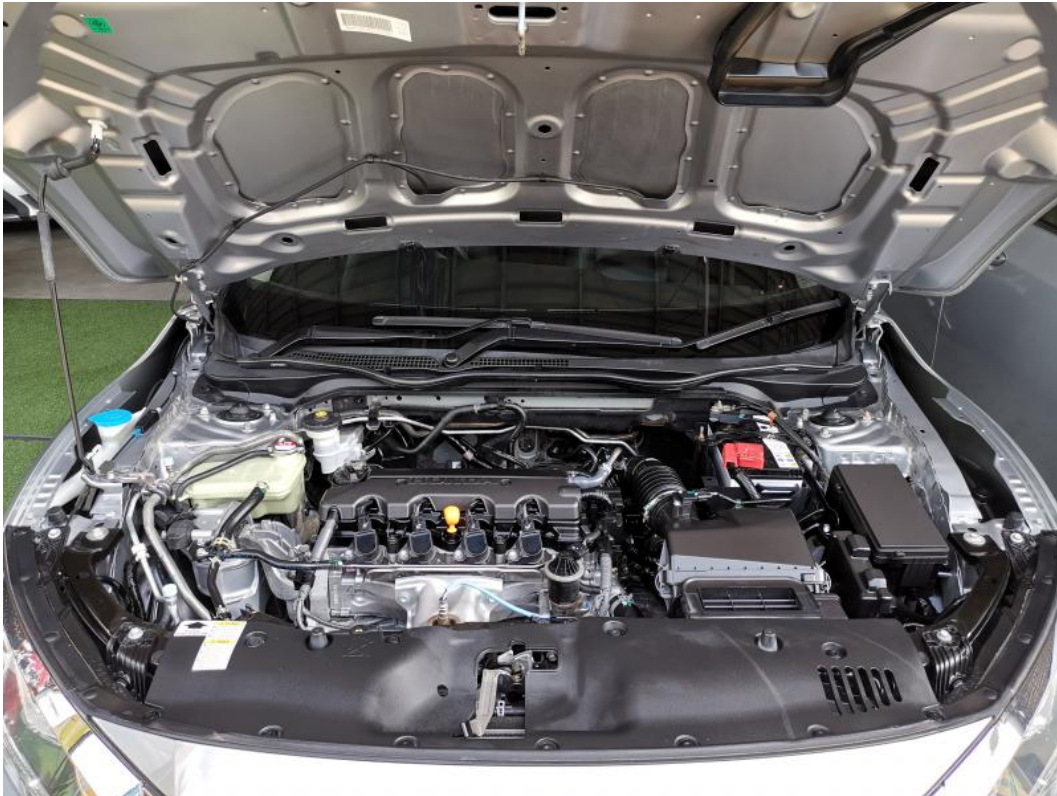
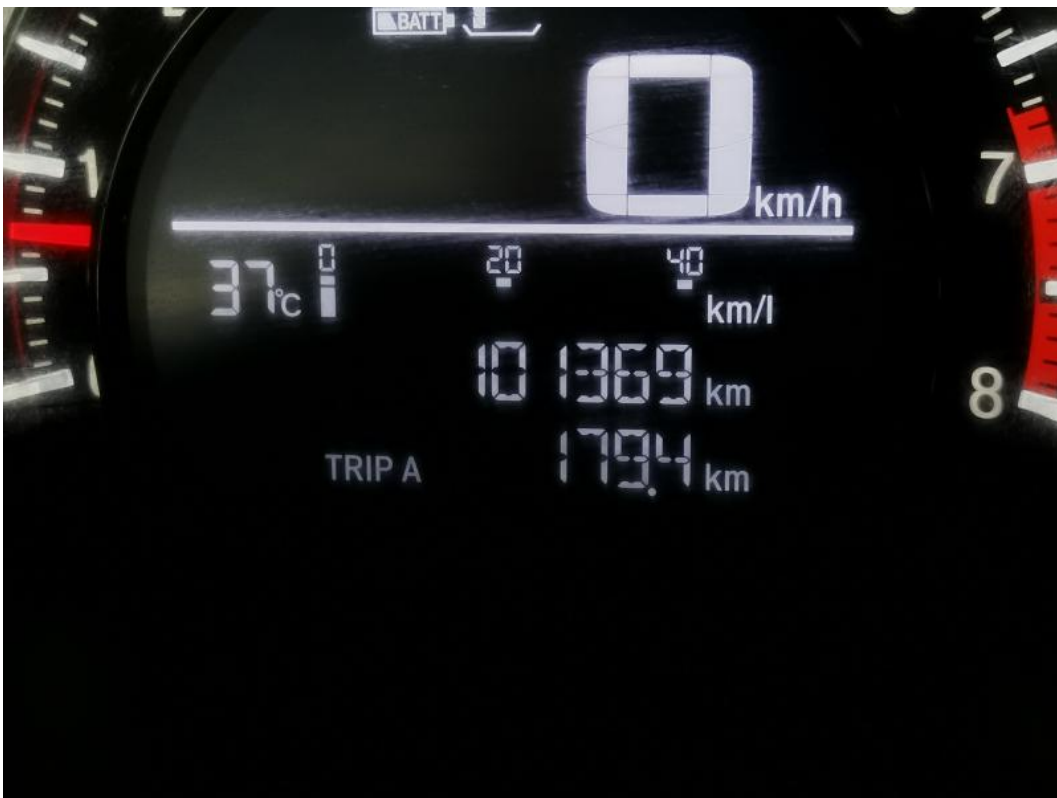
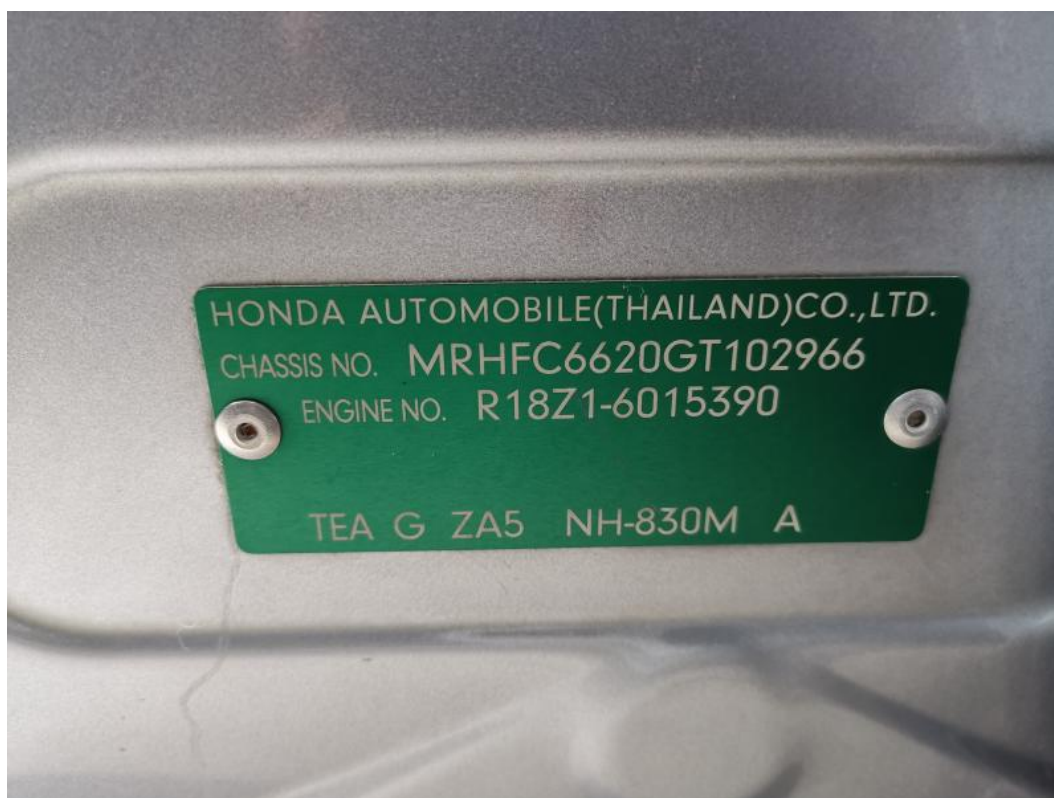
[หน้าต่าง]
กระจกหน้ารถ หินกระเด็น บางส่วน

[ภายใน]
การขับซี รอยย่น, รอยขีดข่วน มี
ตกแต่งอื่นๆ รอยขีดข่วน บางส่วน
Headliner คราบ SS
