# U-Car Grading Report

# U-car Grading Report

รุ่น	HONDA FREED		
สี	Black	หมายเลขทะเบียน (Plate number)	ฉม6511
รุ่นปี	2011	เลขไมล์	115,174กม.
แบบ	เลขตัวถัง	MHRGB3850BJ062879	
หมายเหตุ

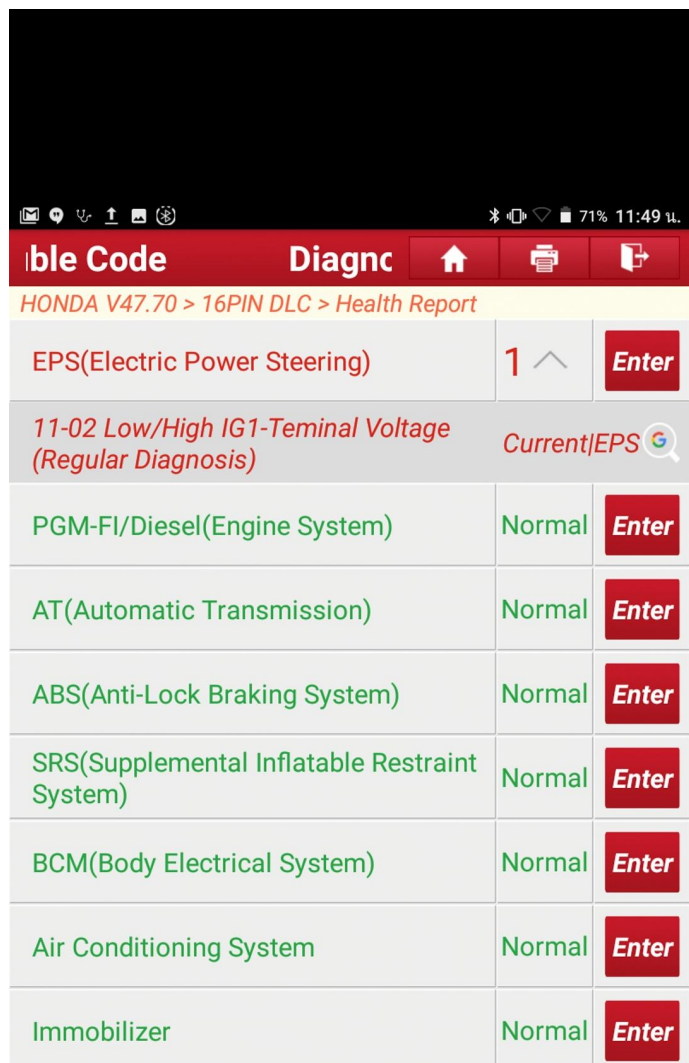
การวินิจฉัย CP 1

System	Status	Action
EPS(Electric Power Steering)	1 ^	Enter
<i>11-02 Low/High IG1-Teminal Voltage (Regular Diagnosis) Current EPS</i>		
PGM-FI/Diesel(Engine System)	Normal	Enter
AT(Automatic Transmission)	Normal	Enter
ABS(Anti-Lock Braking System)	Normal	Enter
SRS(Supplemental Inflatable Restraint System)	Normal	Enter
BCM(Body Electrical System)	Normal	Enter
Air Conditioning System	Normal	Enter
Immobilizer	Normal	Enter
