U-Car Grading Report

รายงานผลการตรวจเช็คสภาพรถยนต์
ภายใต้การดูแลของสมาคมการประเมินสภาพรถยนต์ประเทศไทย

รุ่น	MITSUBISHI Attrage		
สี	White		
รุ่นปี	2016	เลขไมล์	35,493กม.
แบบ	เลขตัวถัง	MMTSTA13AGH005433

ภายนอก	★★★★★
ภายใน	★★★★☆
โครงสร้าง	สภาพดีเยี่ยม
เครื่องยนต์	สภาพดี
วันที่ตรวจสอบ	2018/11/29
สาขา	Ratchaphruek Car Center Co.,Ltd.
ที่อยู่

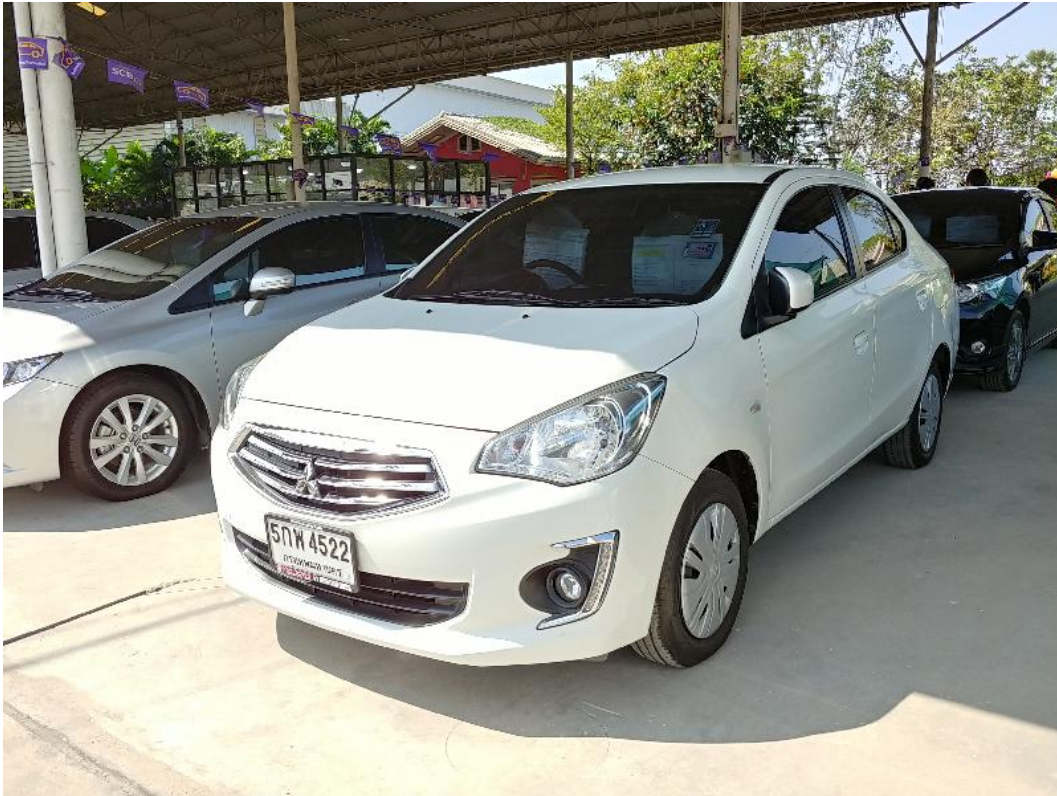
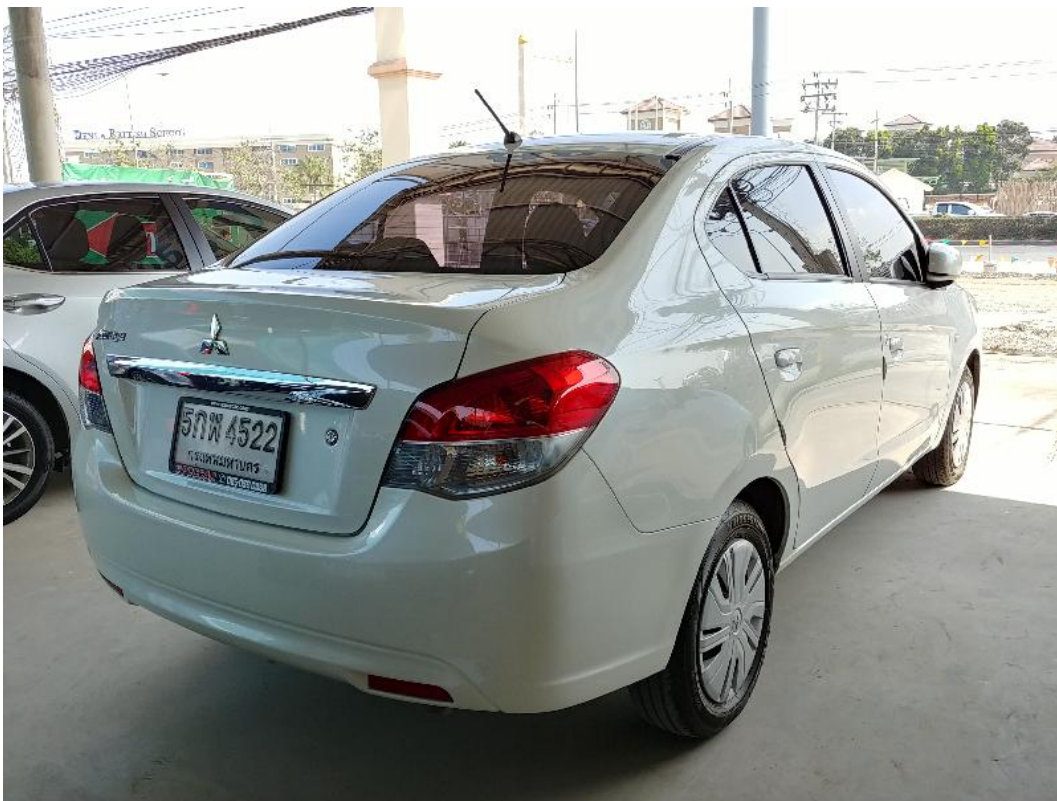
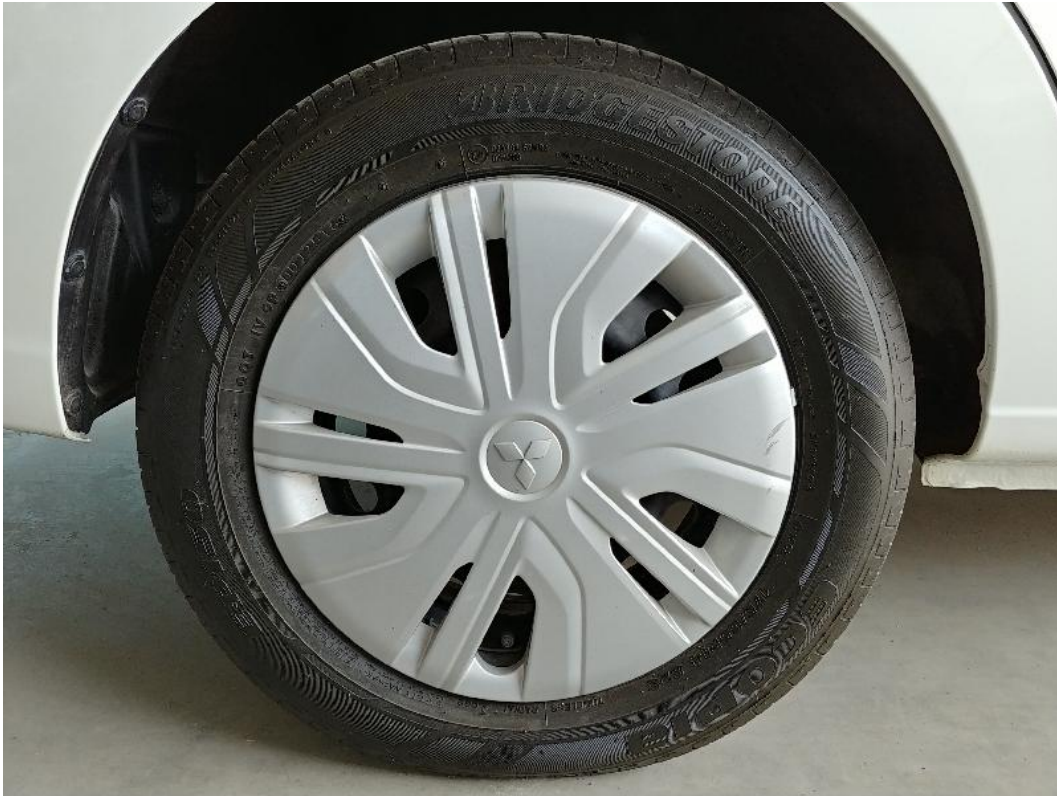
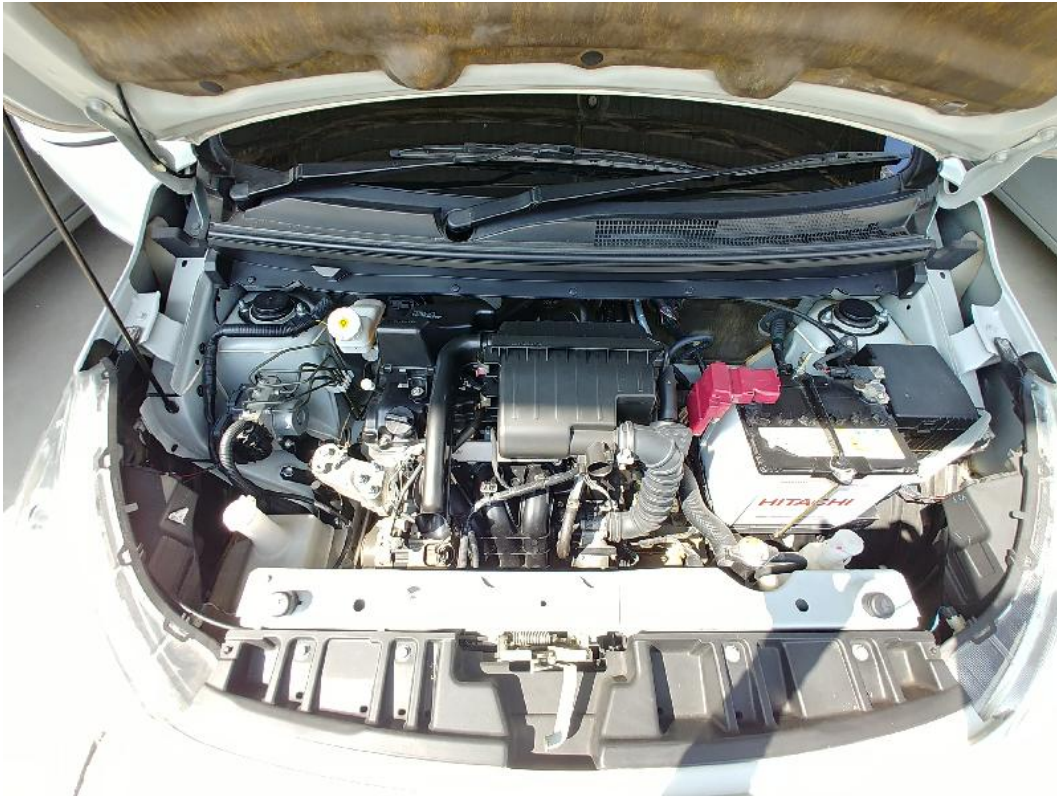
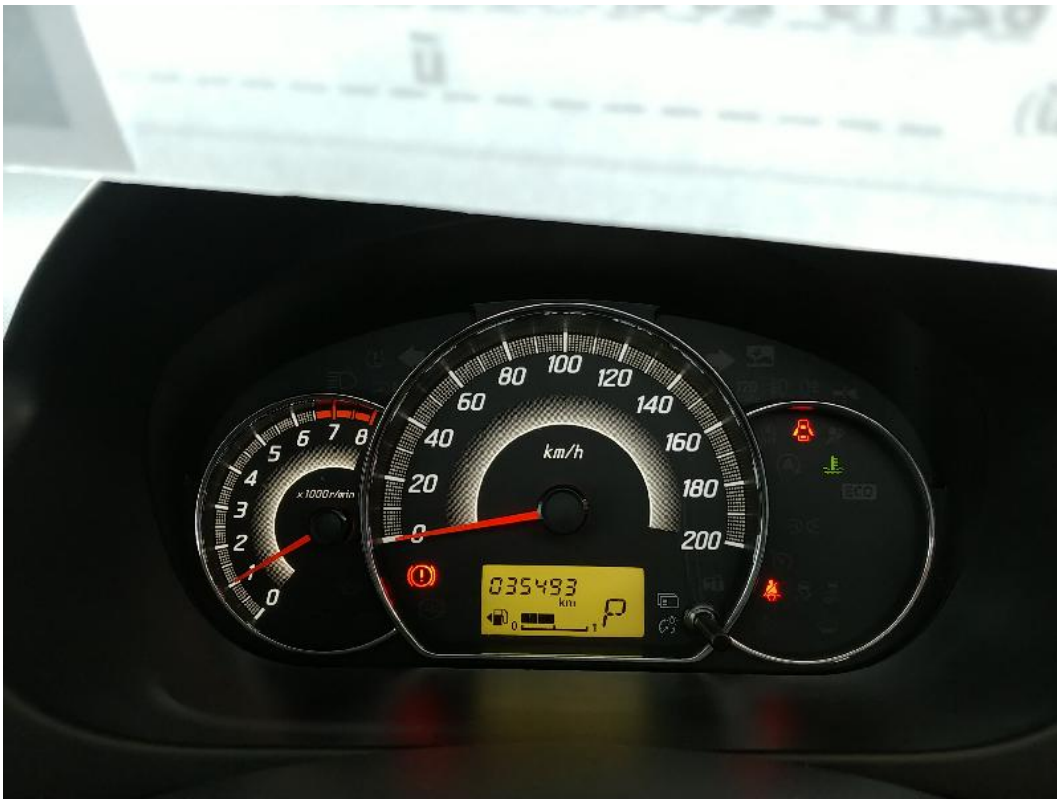
เล็กมาก	มีขนาดเล็กกว่าเหรียญสิบ	เล็ก	มีขนาดเล็กกว่าการ์ด	ปานกลาง	มีขนาดเล็กกว่ากระดาษA4	ใหญ่	มีขนาดใหญ่กว่ากระดาษA4	จำนวนน้อย	5-6แห่ง	จำนวนมาก	มากกว่า7แห่ง									
Front left fender ★★★★★	Bonnet / hood ★★★★★	Front bumper ★★★★★	Front right fender ★★★★★	Front left tire, alloy wheel, wheel cover ร้อยยางระดับ 5 ★★★★★	Front right tire, alloy wheel, wheel cover ร้อยยางระดับ 5 ★★★★★	Front left door ★★★★★	Front right door ★★★★★	Left side step / side spoiler ★★★★★	Right side step / side spoiler ★★★★★	Rear left door ★★★★★	Rear right door ★★★★★	Left back tire, alloy wheel, wheel cover ร้อยยางระดับ 5 ★★★★★	Right front tire, alloy wheel, wheel cover ร้อยยางระดับ 5 ★★★★★	Left back fender ★★★★★	Right back fender ★★★★★	Roof ★★★★★	Trunk lid / boot lid ★★★★★	Back rear spoiler Under spoiler ★★★★★	Back rear bumper ★★★★★	<p>[บันทึก] ฝาปิดล้อ รอยแตก,รอยขีดข่วน S</p> <p>[หน้าต่าง] กระจกหน้ารถ แตก S</p> <p>[ภายใน] การจับที่ รอยย่น, รอยขีดข่วน มี</p>
