U-Car Grading Report

U-car Grading Report

รุ่น	TOYOTA VIOS 1.5E		
สี	Black	หมายเลขทะเบียน (Plate number)	5กท6870
รุ่นปี	2016	เลขไมล์	171,000กม.
แบบ	เลขตัวถัง	MR2B29F3401017590

วันที่ตรวจสอบ 2020/9/17

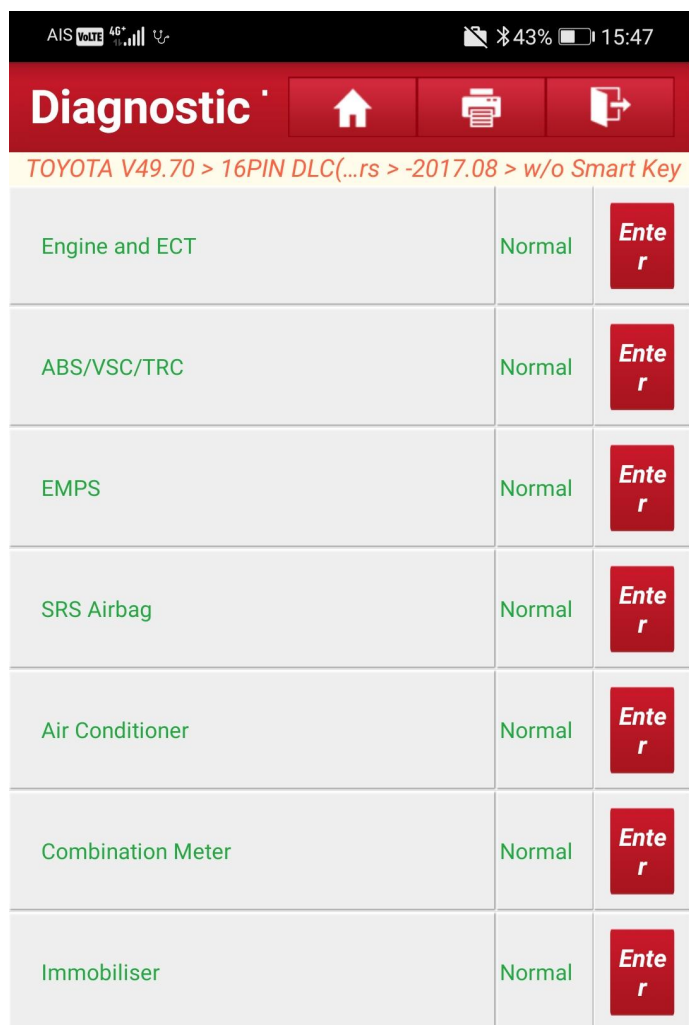
การวินิจฉัย CP 1

The screenshot shows a mobile application interface for vehicle diagnostics. At the top, there is a status bar with 'AIS VoLTE 4G+', signal strength, 43% battery, and the time 15:47. Below the status bar is a red header with the word 'Diagnostic' and three icons: a home icon, a printer icon, and a share icon. Underneath the header, a yellow banner displays the vehicle information: 'TOYOTA V49.70 > 16PIN DLC(...rs > -2017.08 > w/o Smart Key'. The main content is a table with seven rows, each representing a different vehicle system. Each row has three columns: the system name, the status (all are 'Normal'), and a red button labeled 'Enter'.

System	Status	Action
Engine and ECT	Normal	Enter
ABS/VSC/TRC	Normal	Enter
EMPS	Normal	Enter
SRS Airbag	Normal	Enter
Air Conditioner	Normal	Enter
Combination Meter	Normal	Enter
Immobiliser	Normal	Enter

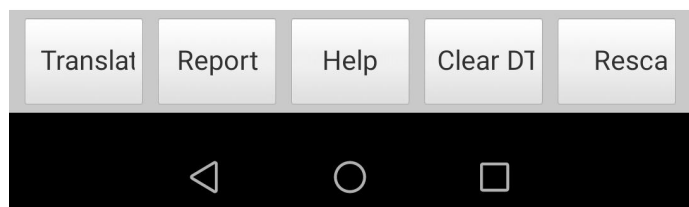
การวินิจฉัย CP 2

The screenshot shows a control bar with five buttons: 'Translat', 'Report', 'Help', 'Clear DT', and 'Resca'. Below the buttons is a black navigation bar with three white icons: a back arrow, a circle, and a square.

Button
Translat
Report
Help
Clear DT
Resca
