U-Car Grading Report

U-car Grading Report

รุ่น	HONDA CRV 2.0S		
สี	Brown	หมายเลขทะเบียน (Plate number)	1กญ6229
รุ่นปี	2012	เลขไมล์	167,732กม.
แบบ	เลขตัวถัง	MRHRM1830DP100416

วันที่ตรวจสอบ 2021/3/8

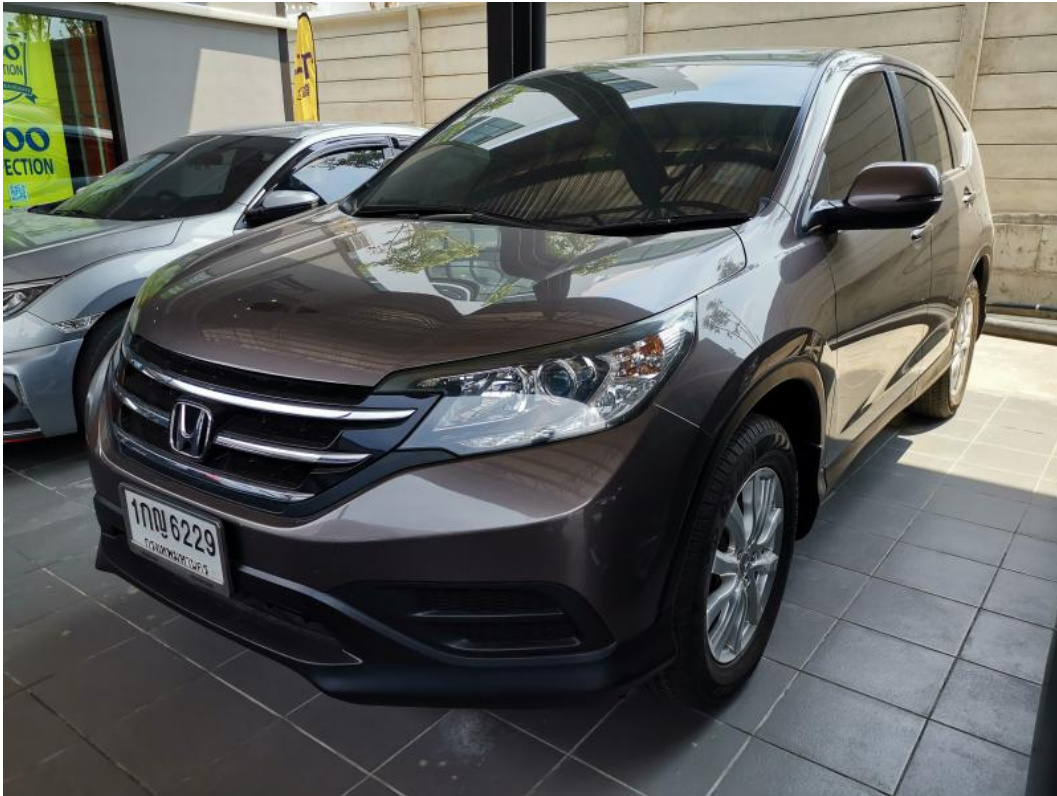
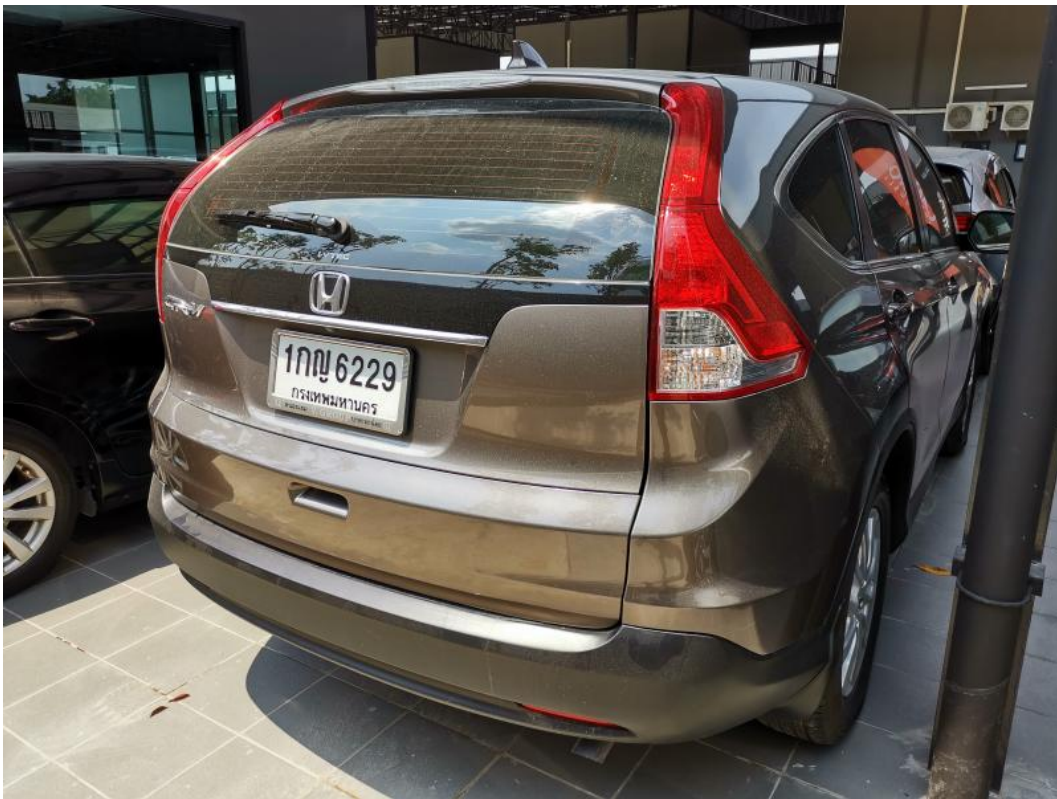
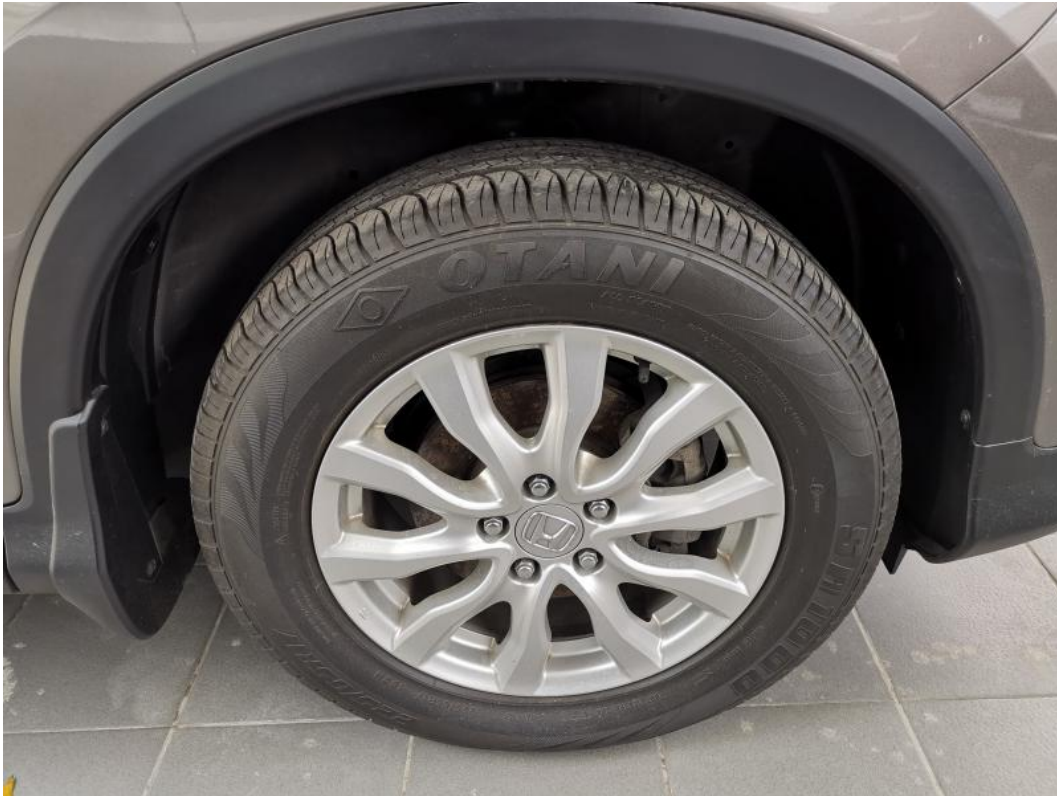
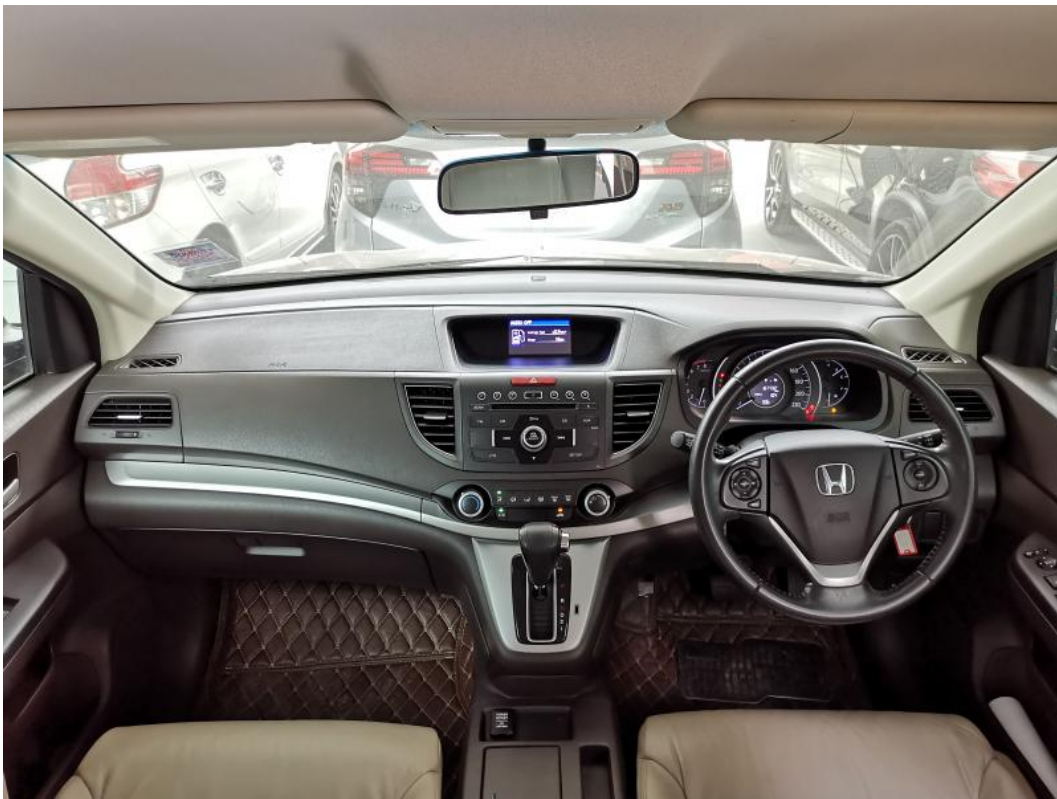
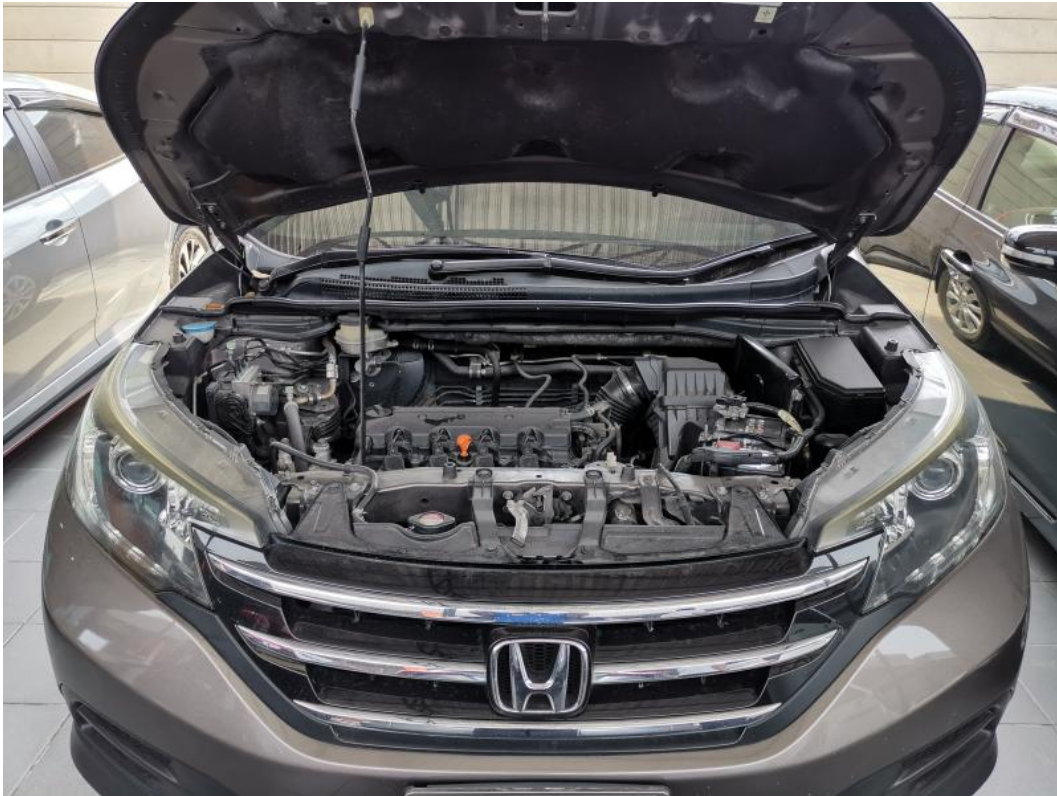
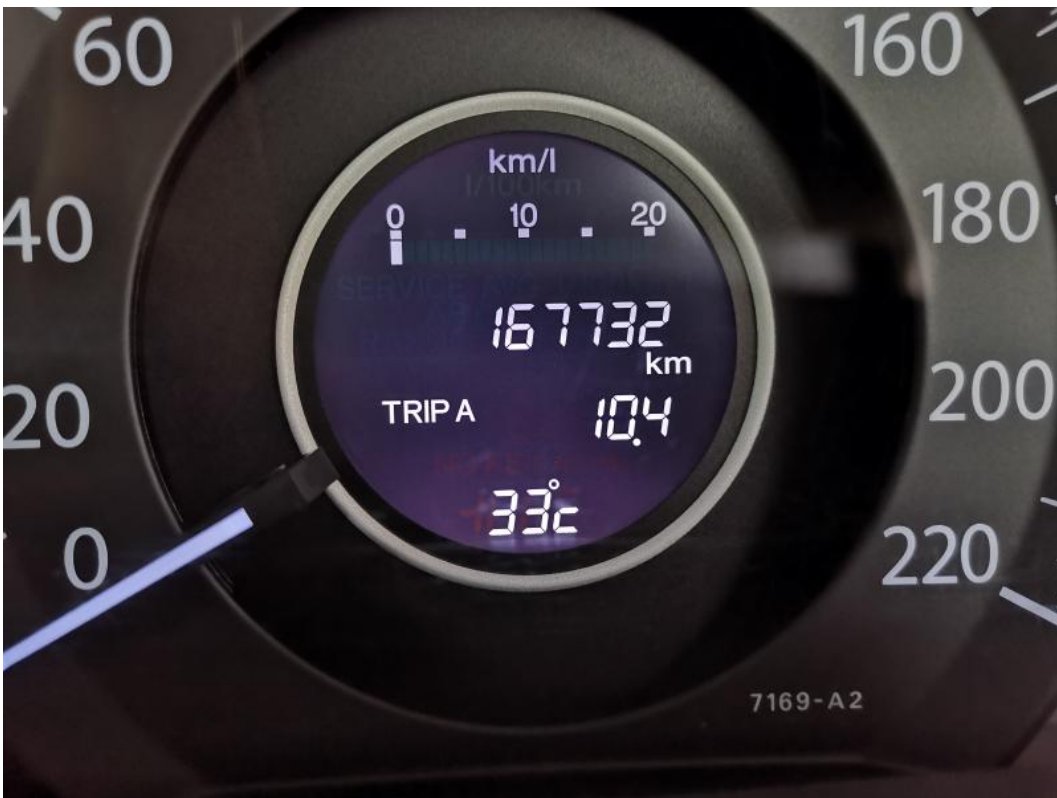
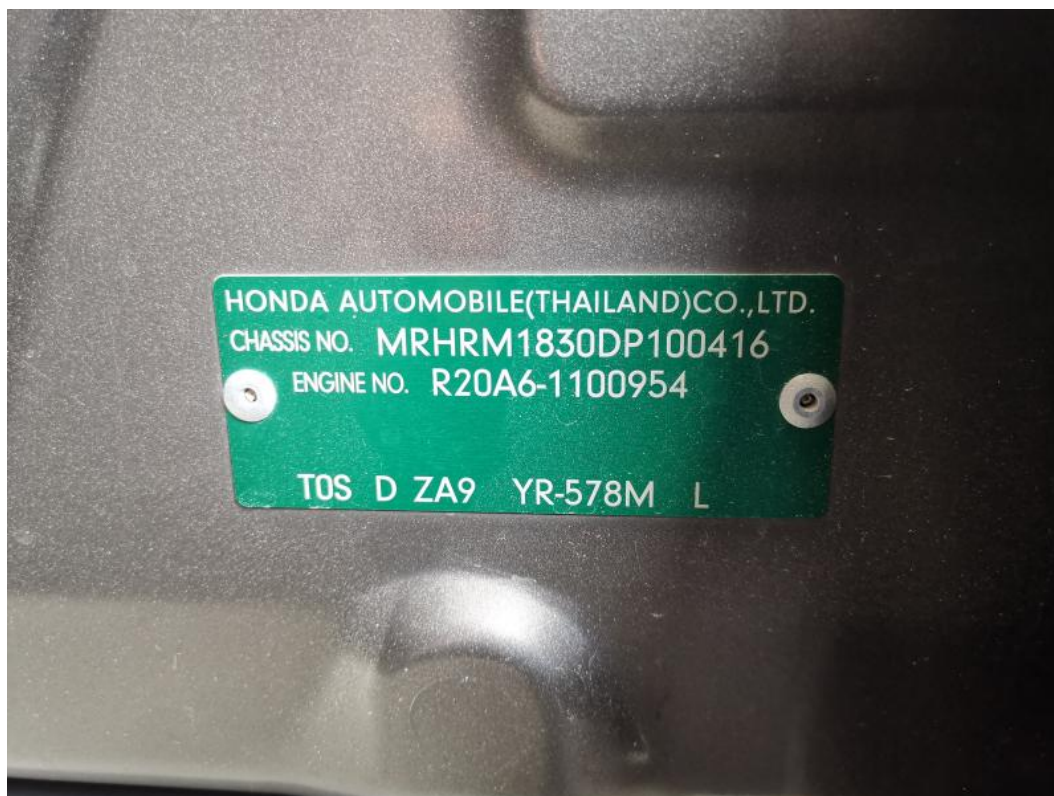
[หน้าต่าง]
กระจกหน้ารถ หินกระเด็น บางส่วน

[เบา]
Right head light หมอก ชุ่นมัว บางส่วน
Left head light หมอก ชุ่นมัว บางส่วน

[ภายใน]
การจับซี รอยย่น,รอยขีดข่วน มี
ตกแตงอื่นๆ รอยขีดข่วน บางส่วน
Headliner คราบ SS
Headliner รอยย่น SS
