# U-Car Grading Report

หนังสือรับรอง โดย GOO INSPECTION

รุ่น	TOYOTA VENTURY 3.0 G		
สี	White	หมายเลขทะเบียน (Plate number)	ฮล8377
รุ่นปี	2015	เลขไมล์	75,792กม.
แบบ	เลขตัวถัง	JTFRT13P108001051

เครื่องยนต์	สภาพดี
วันที่ตรวจสอบ	2020/11/13
สาขา	Kitrunroj Charoenyont(Nakhon Pathom Branch)
ที่อยู่

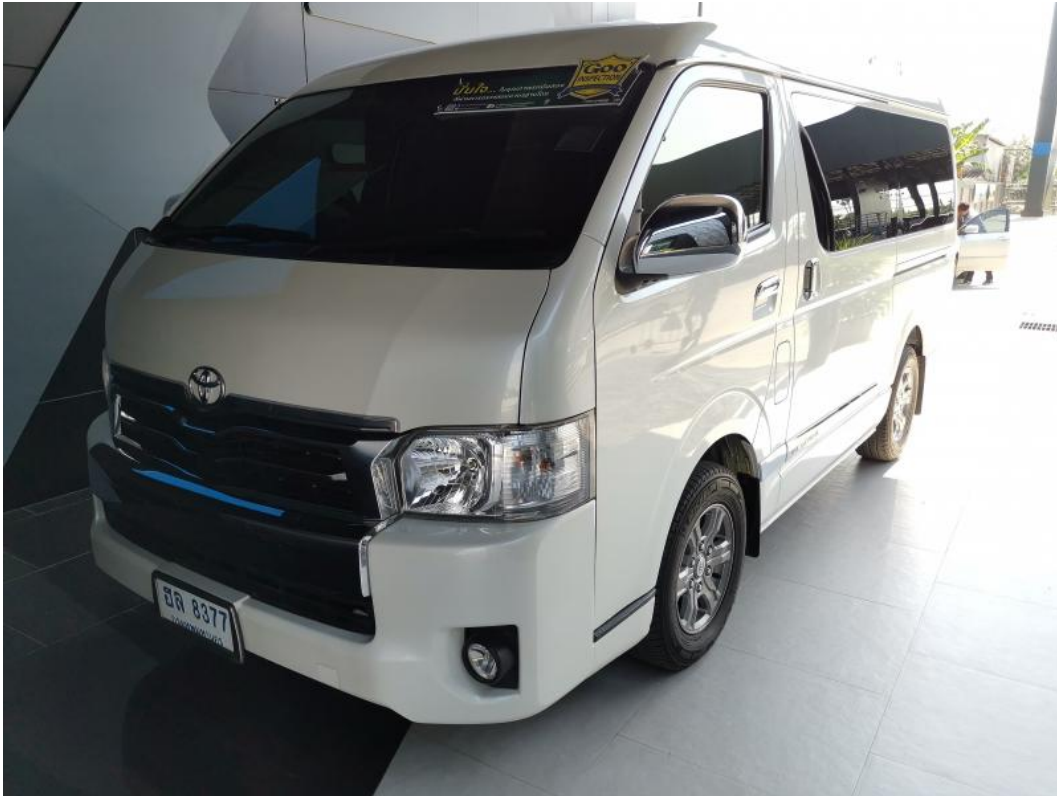
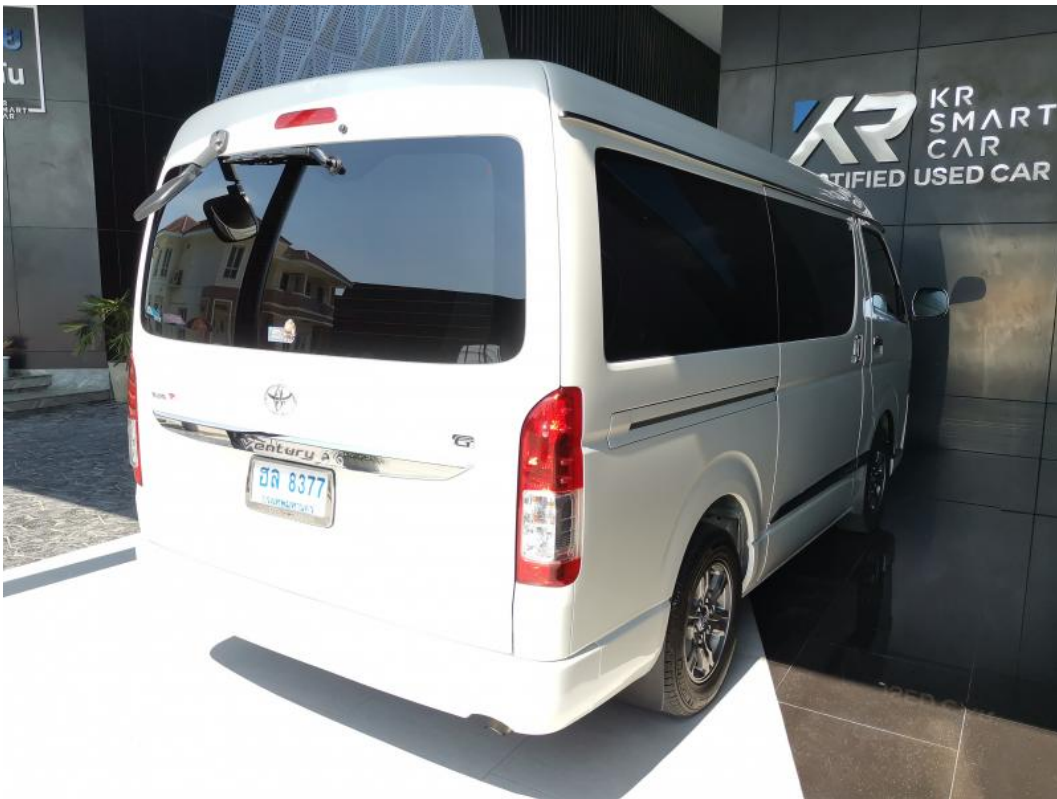
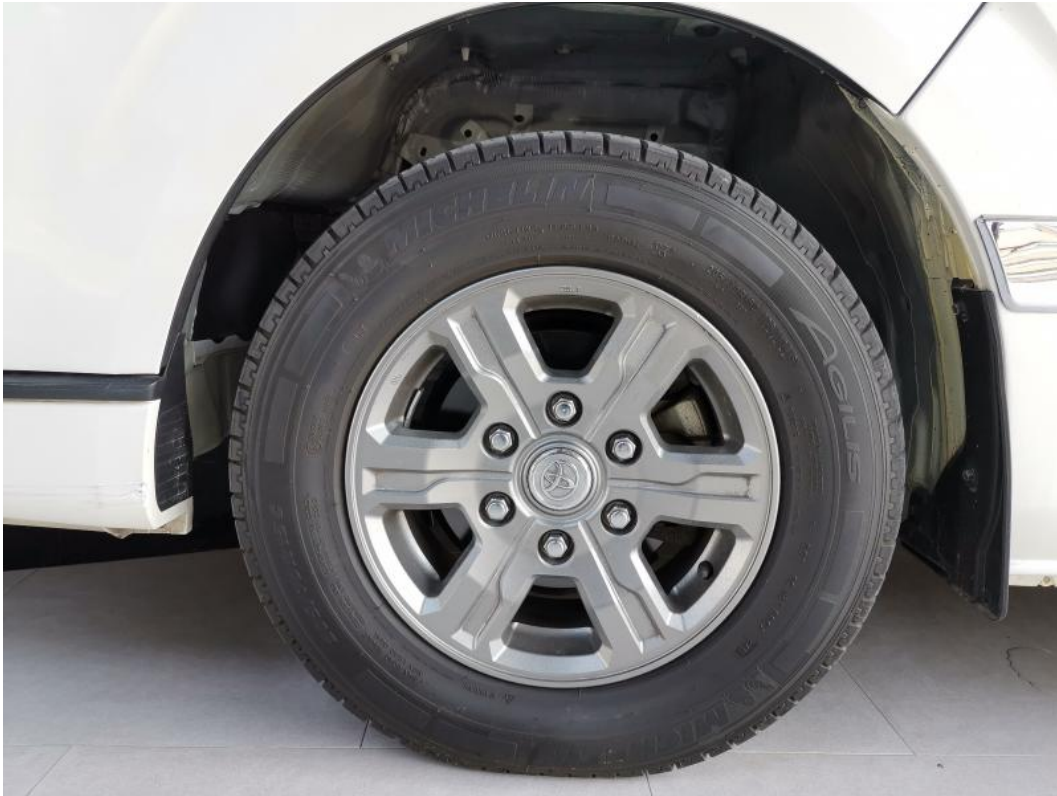
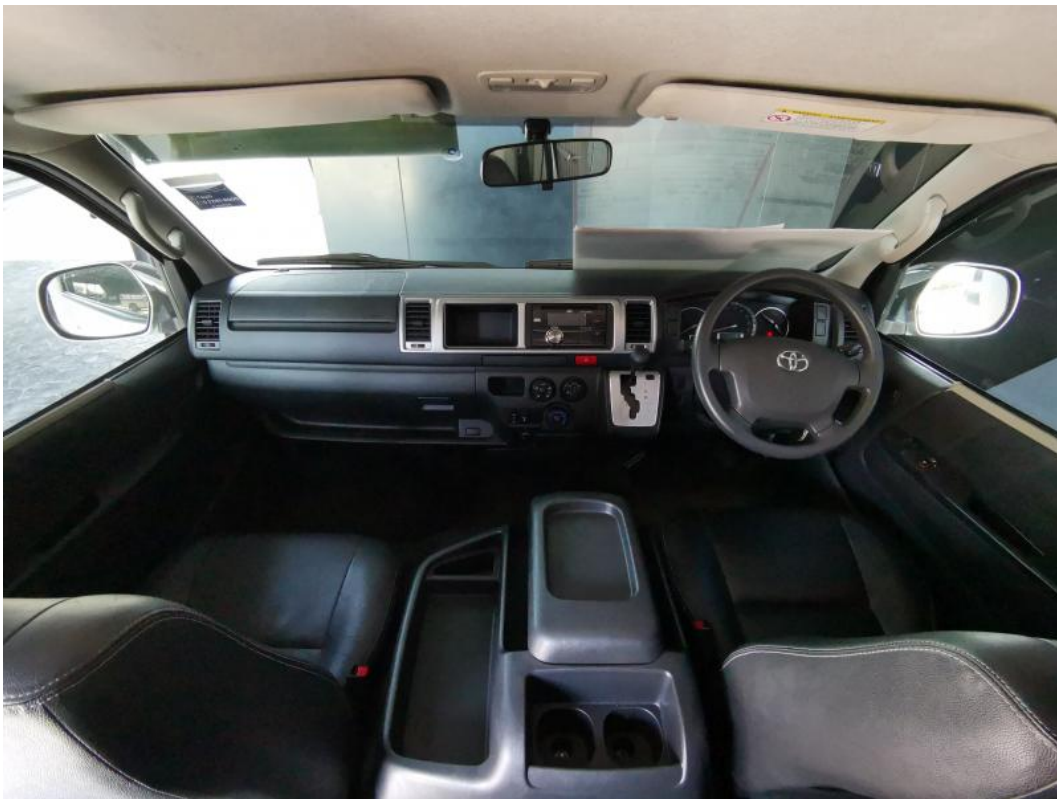
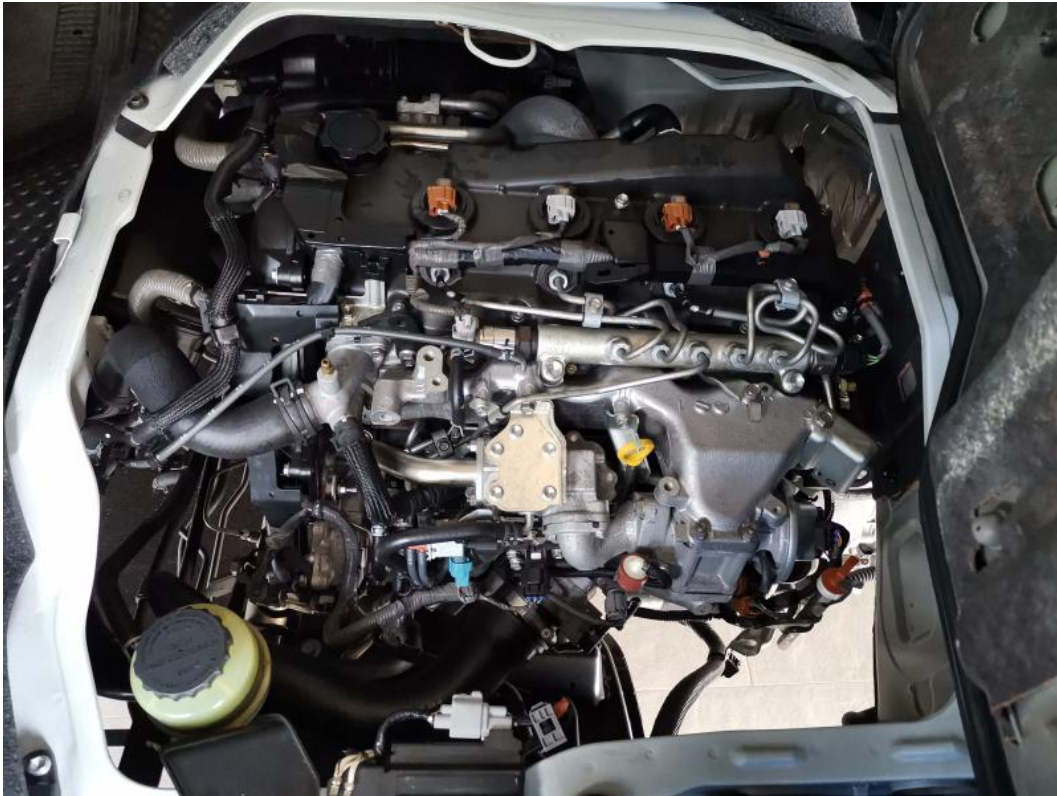
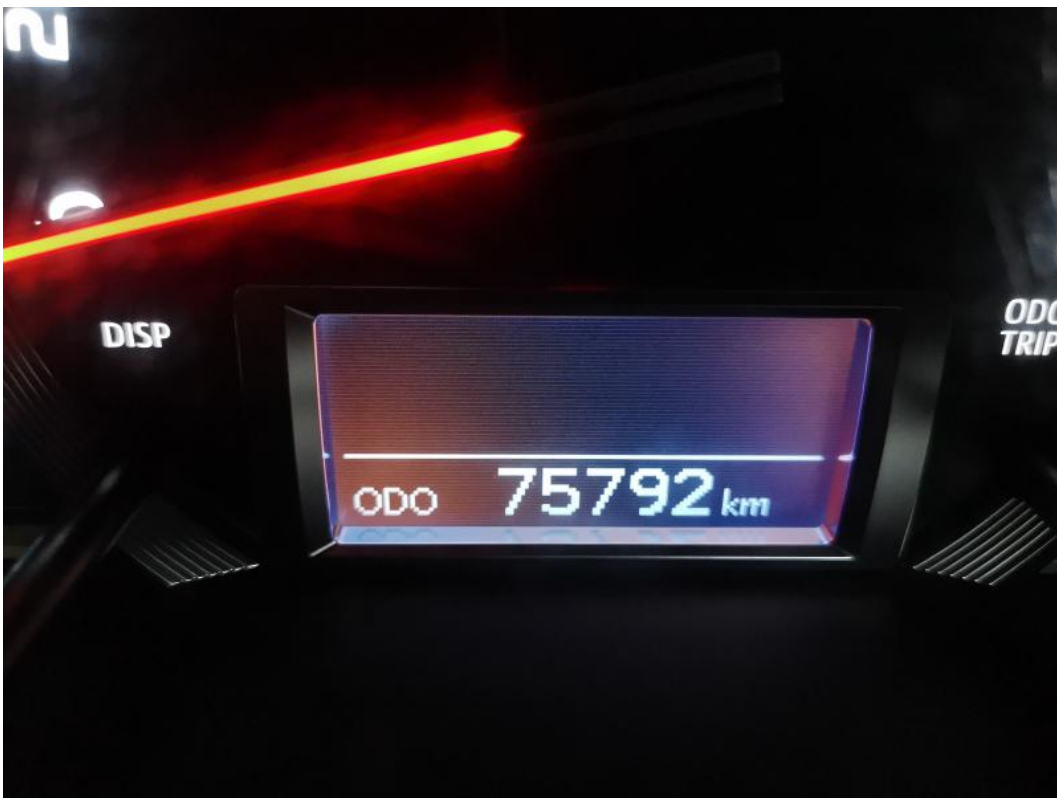
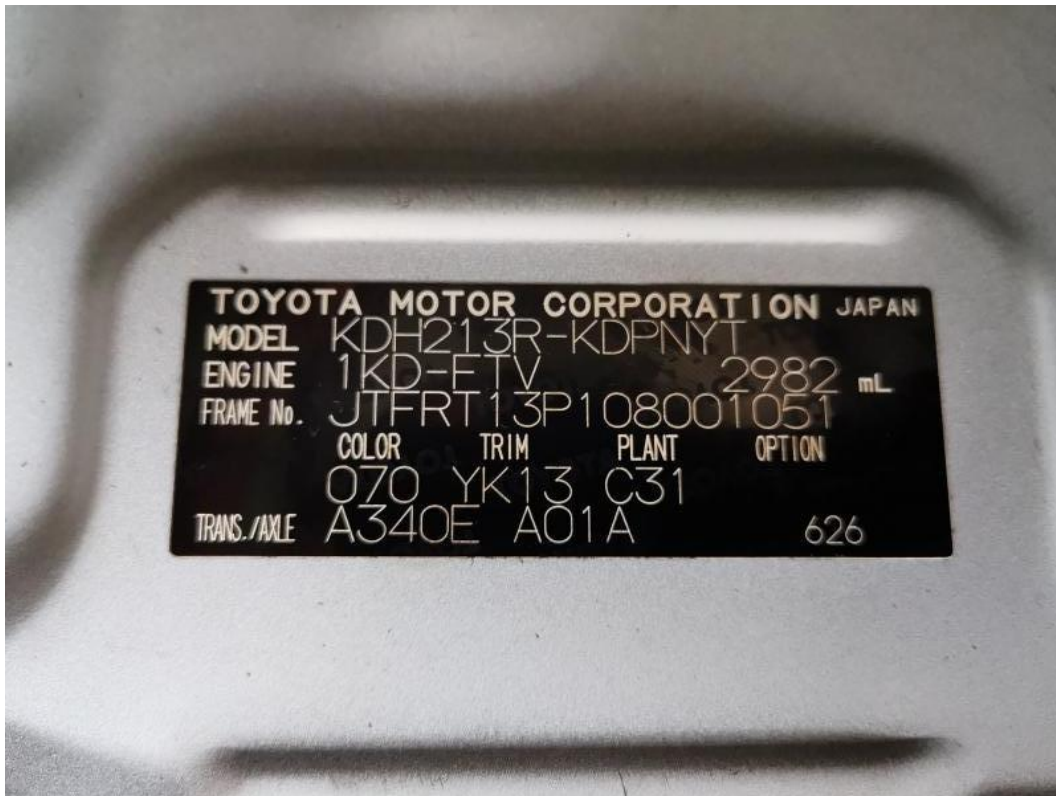
**RAINFORESTMENT DAMAGE**  
 [บันทึก]  
 Right center panel ถลอก หรือDent SS  
 Left center panel ถลอก มีขนาดเล็กมาก เล็กน้อย  
 Right center panel รอยถลอกบนเครื่องยนต์ มี

[หน้าต่าง]  
 กระจกหน้ารถ หินกระเด็น บางส่วน

[เบา]  
 Left head light แตก มี

[ภายใน]  
 ห้องของ สกปรก.รอยขีดข่วน บางส่วน  
 การขับที่ รอยย่น.รอยขีดข่วน มี  
 ตกแต่งอื่นๆ รอยขีดข่วน บางส่วน  
 ตกแต่งอื่นๆ รอยย่น SS  
 Headliner รอยย่น SS

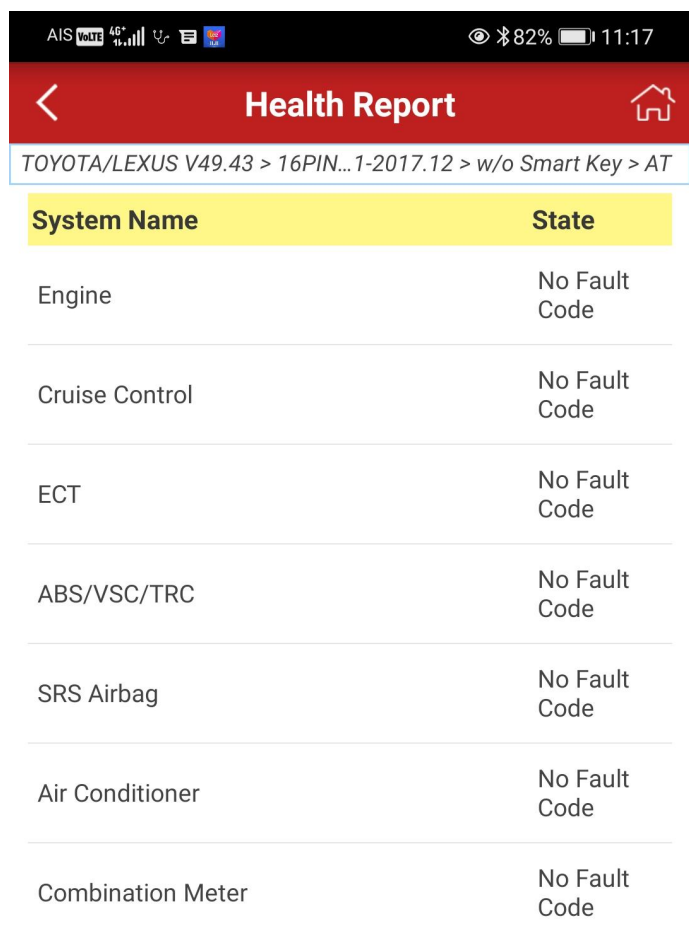
การวินิจฉัย CP 1

**Health Report**

TOYOTA/LEXUS V49.43 > 16PIN...1-2017.12 > w/o Smart Key > AT

System Name	State
Engine	No Fault Code
Cruise Control	No Fault Code
ECT	No Fault Code
ABS/VSC/TRC	No Fault Code
SRS Airbag	No Fault Code
Air Conditioner	No Fault Code
Combination Meter	No Fault Code
