# U-Car Grading Report

รายงานผลการตรวจเช็คสภาพรถยนต์  
ภายใต้การดูแลของสมาคมการประเมินสภาพรถยนต์ประเทศญี่ปุ่น

| รุ่น | TOYOTA COROLLA ALTIS 1.6 E | | |
| แบบ | เลขตัวถัง | MR053REH104502957 | |

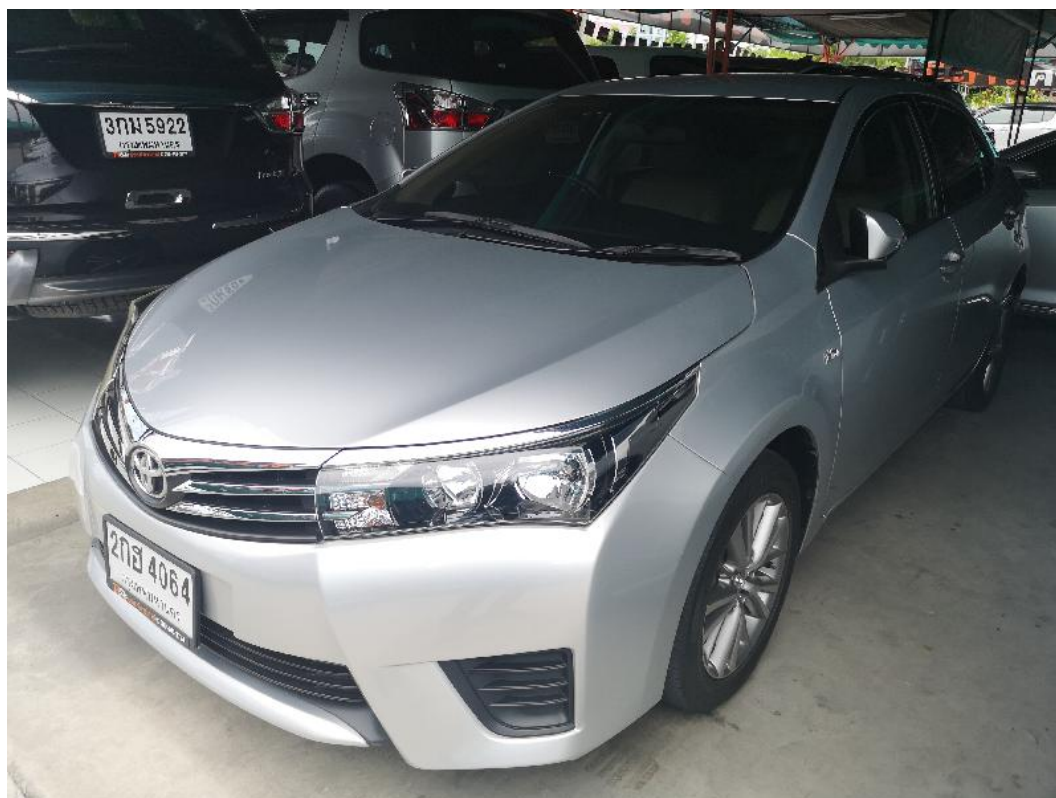
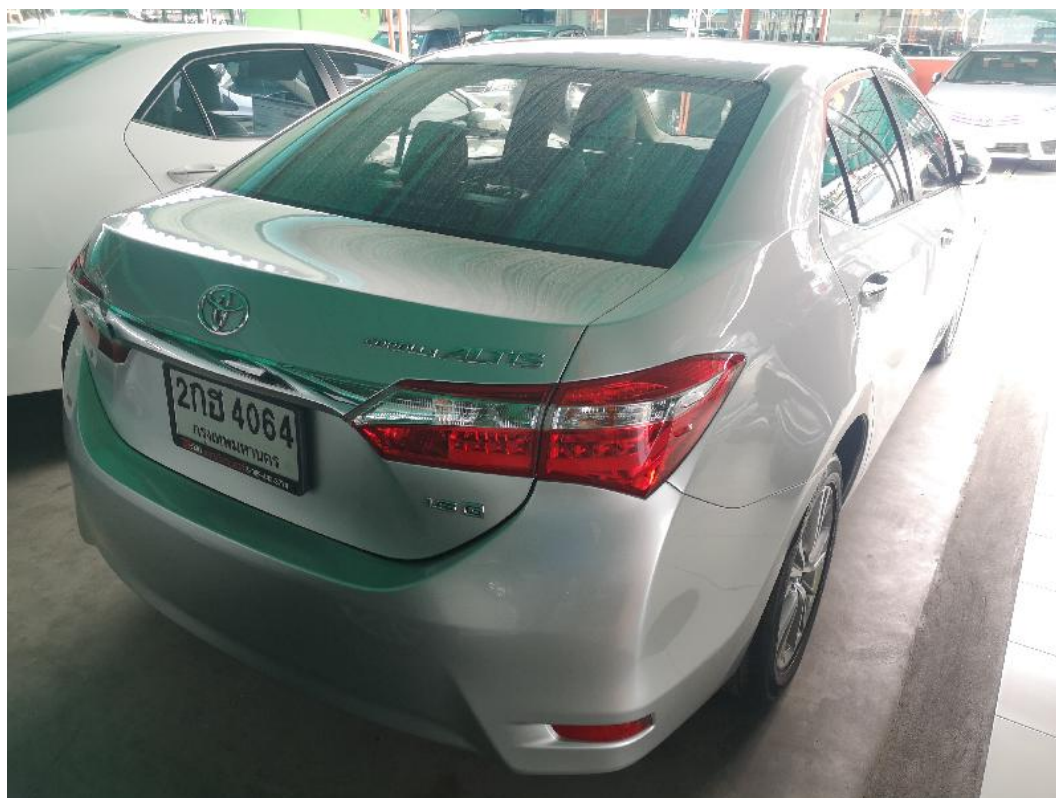
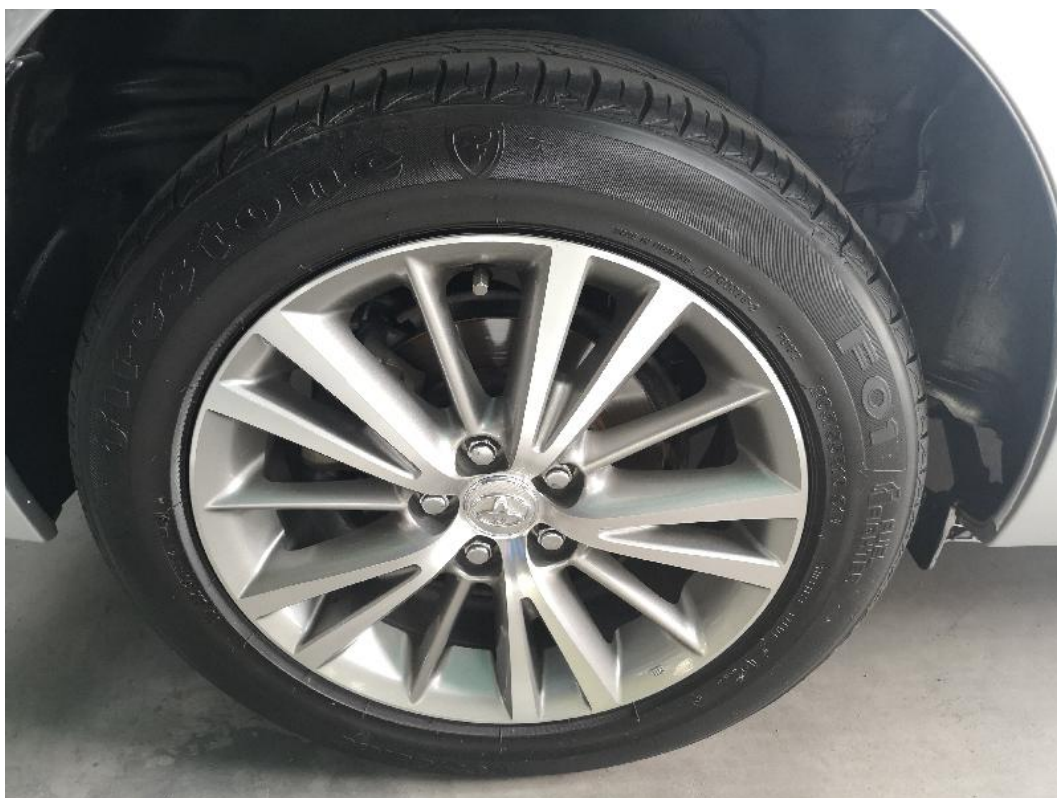
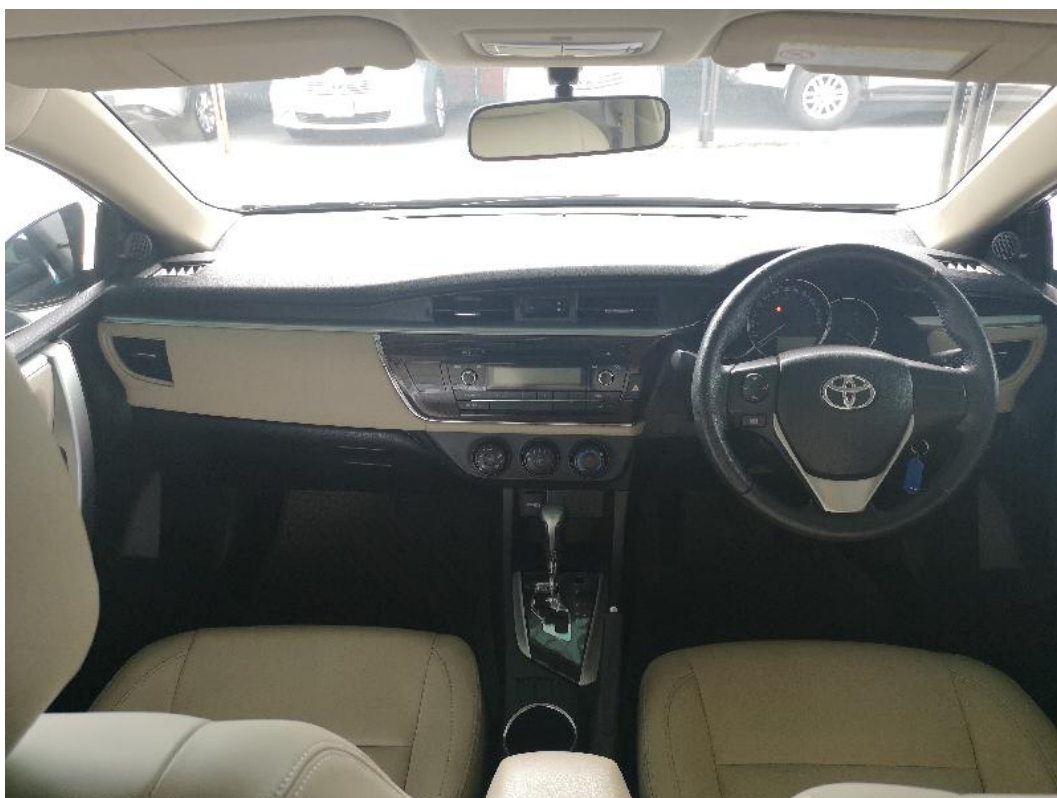
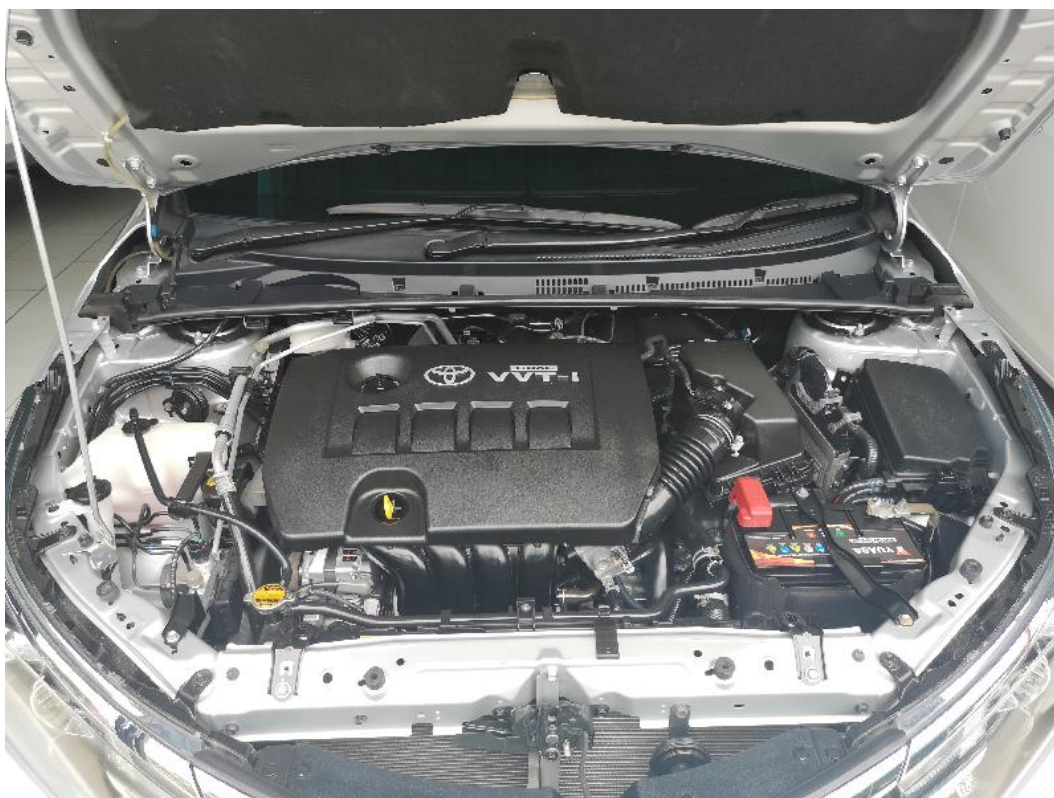
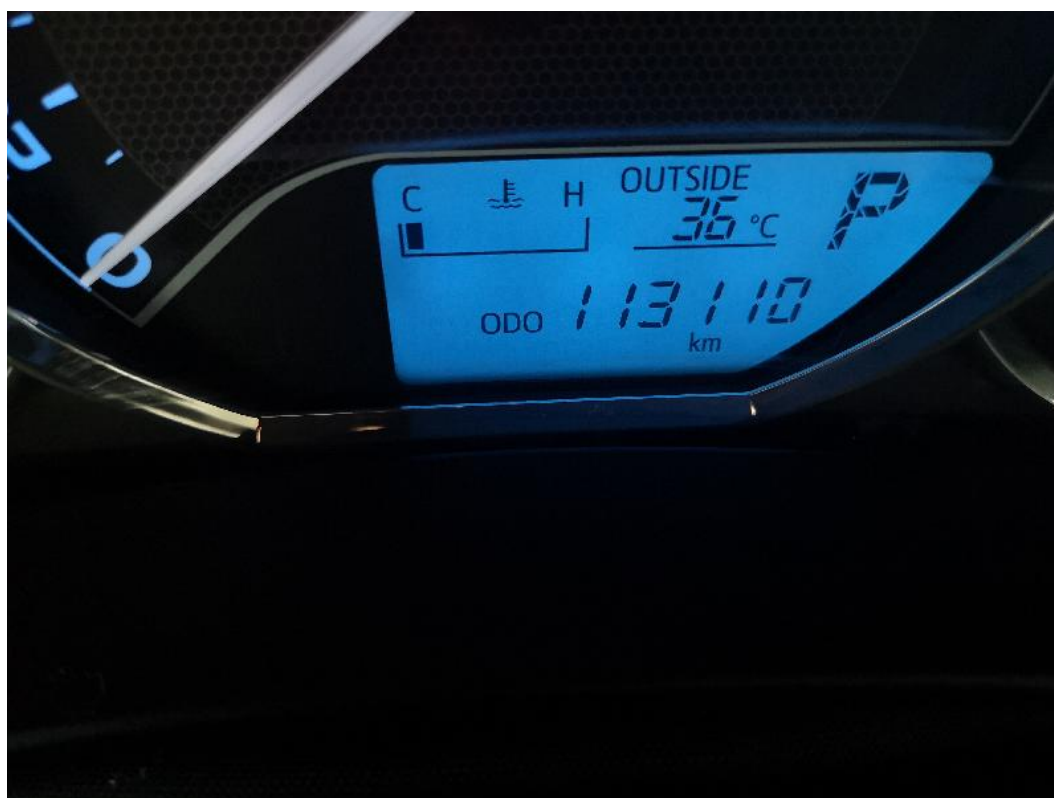
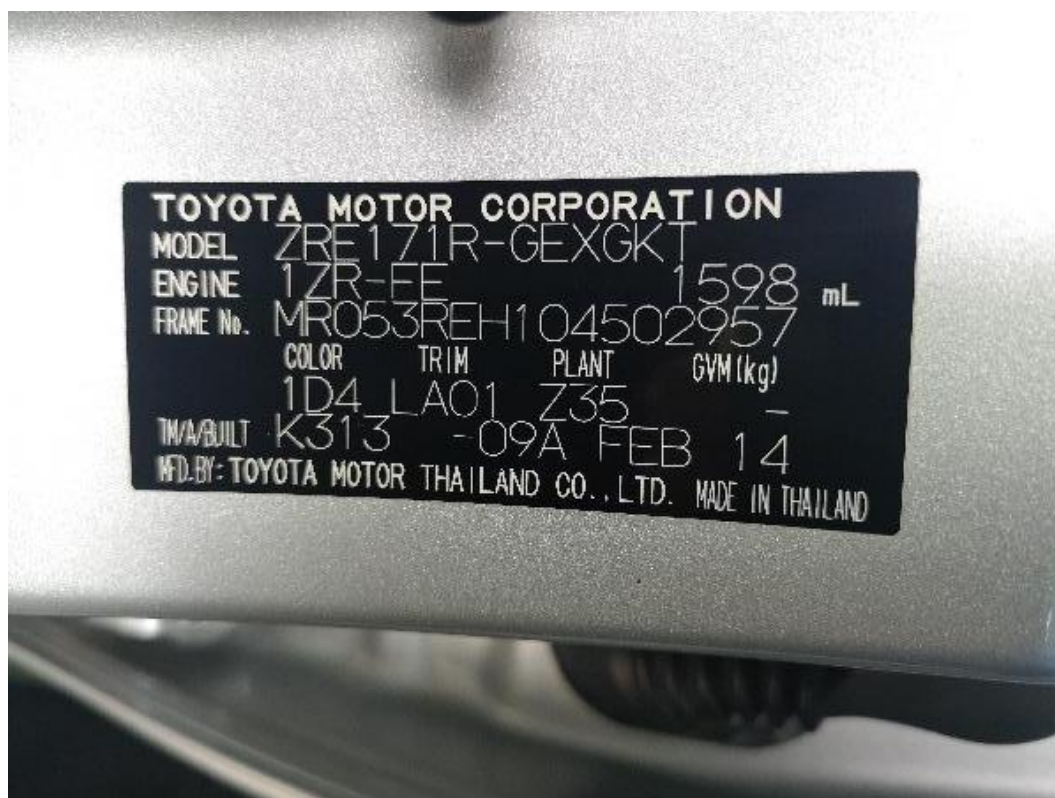
[บันทึก]

ทำสีใหม่ด้วยสีเดิม

[หน้าต่าง]

กระจกหน้ารถ หินกระเด็น บางส่วน

[ภายใน]

Headliner คราบ SS

Headliner รอยย่น SS
