U-Car Grading Report

U-car Grading Report

รุ่น	TOYOTA YARIS 1.2 E		
สี	White	หมายเลขทะเบียน (Plate number)	4กค9835
รุ่นปี	2015	เลขไมล์	58,346กม.
แบบ	เลขตัวถัง	MR2K39F3401070464

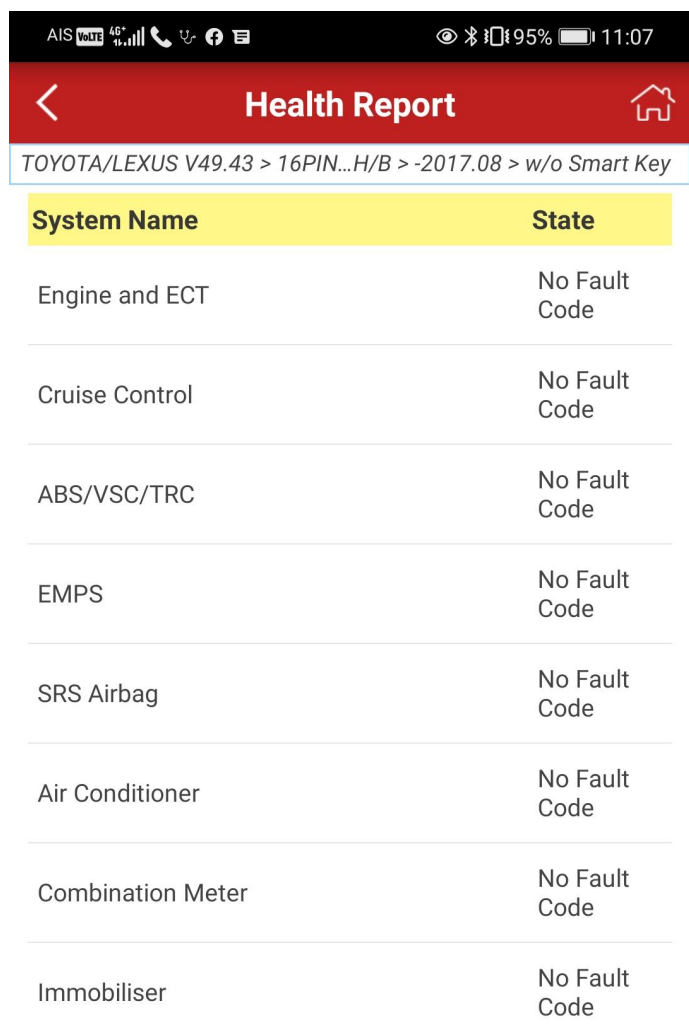
การวินิจฉัย CP 2

Health Report

TOYOTA/LEXUS V49.43 > 16PIN...H/B > -2017.08 > w/o Smart Key

System Name	State
Engine and ECT	No Fault Code
Cruise Control	No Fault Code
ABS/VSC/TRC	No Fault Code
EMPS	No Fault Code
SRS Airbag	No Fault Code
Air Conditioner	No Fault Code
Combination Meter	No Fault Code
Immobiliser	No Fault Code
