# U-Car Grading Report

รายงานผลการตรวจเช็คสภาพรถยนต์  
ภายใต้การดูแลของสมาคมการประเมินสภาพรถยนต์ประเทศไทย

| รุ่น | NISSAN JUKE 1.6 V | | |
| แบบ | เลขตัวถัง | MHBFBFAF15Z0013391 | |

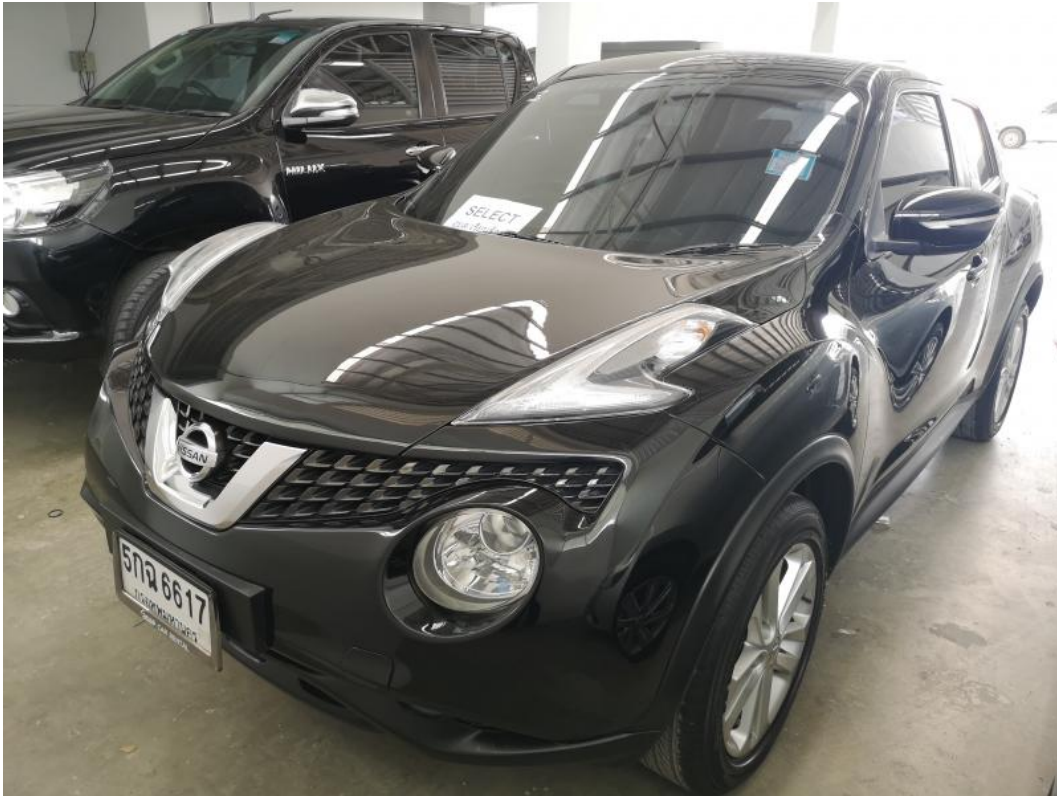
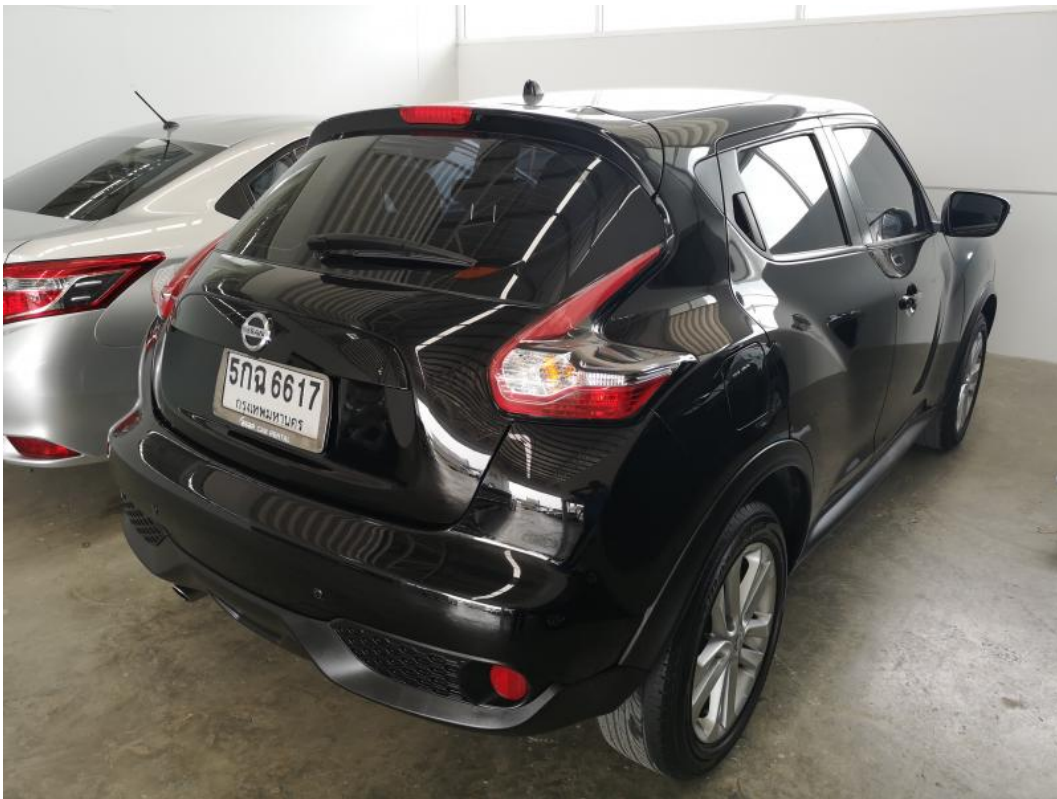
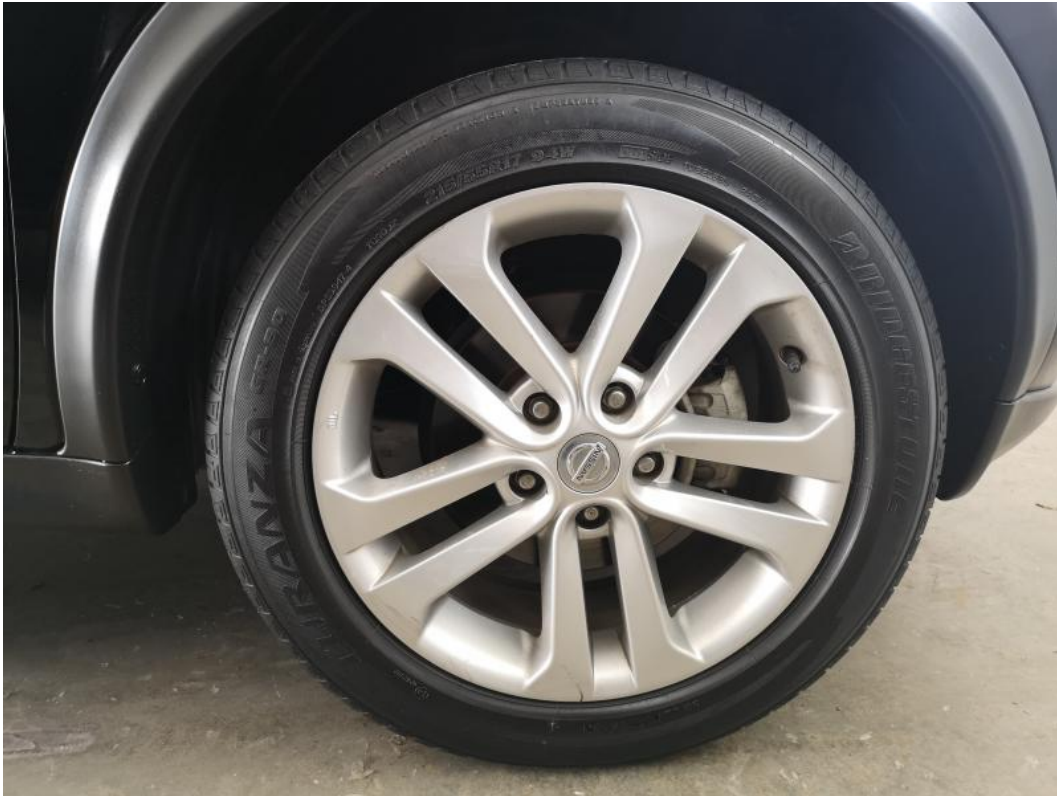
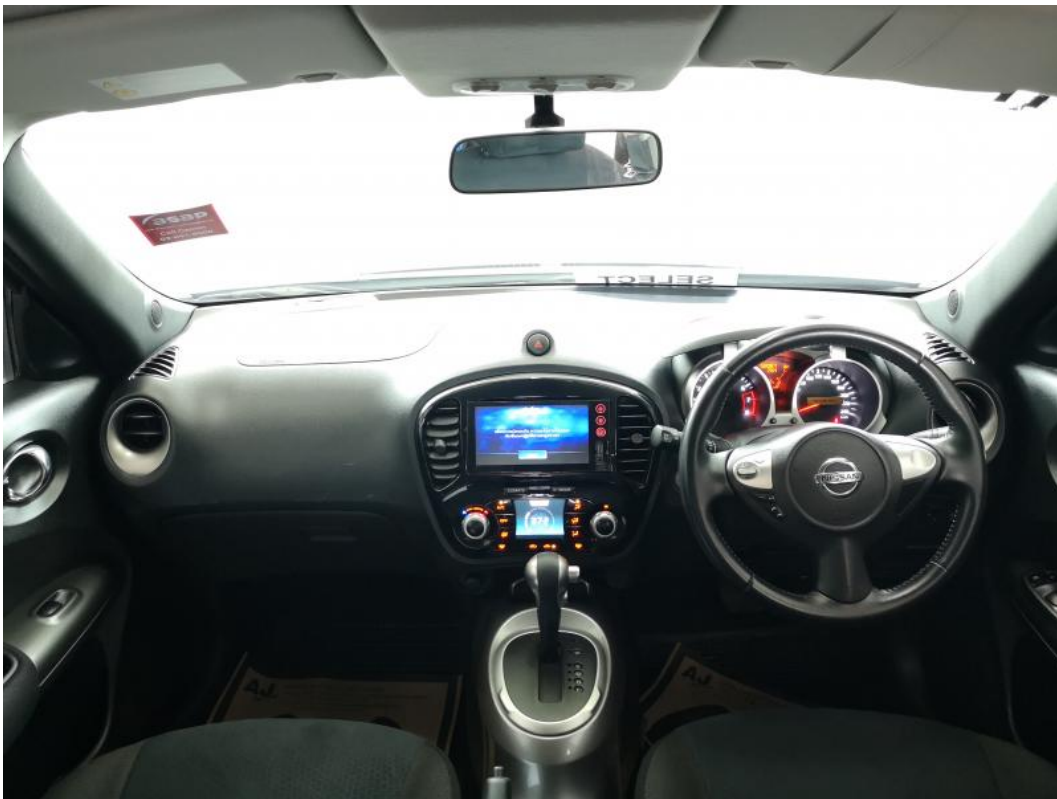
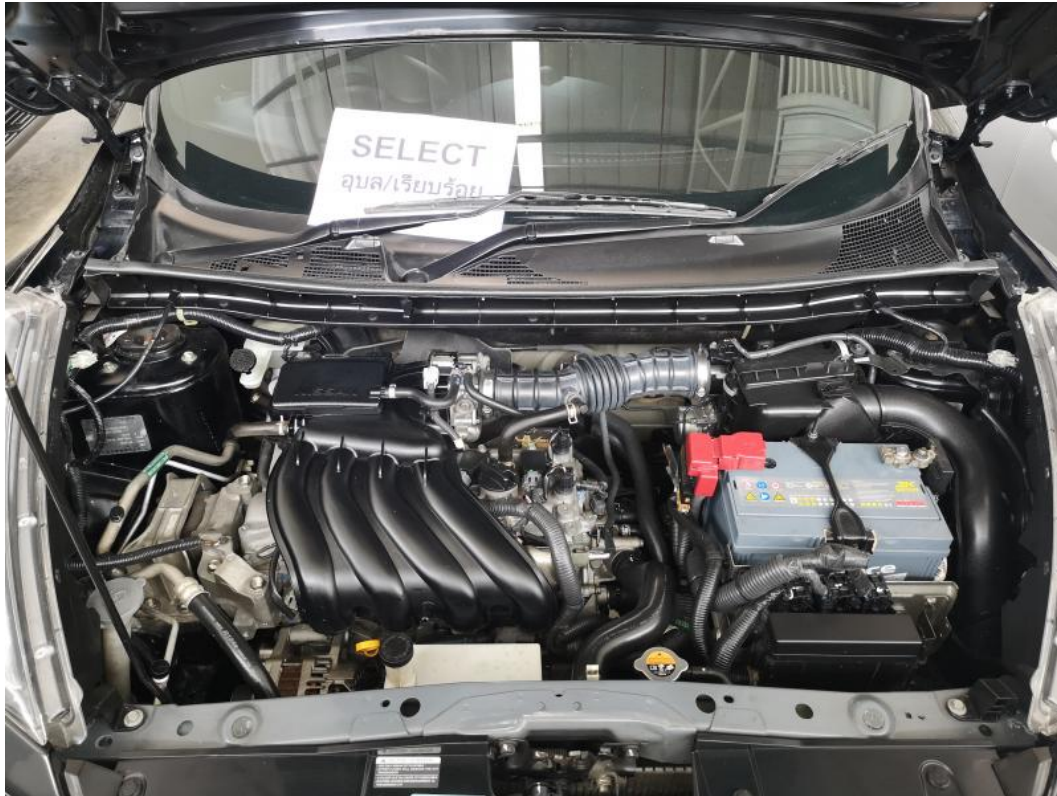
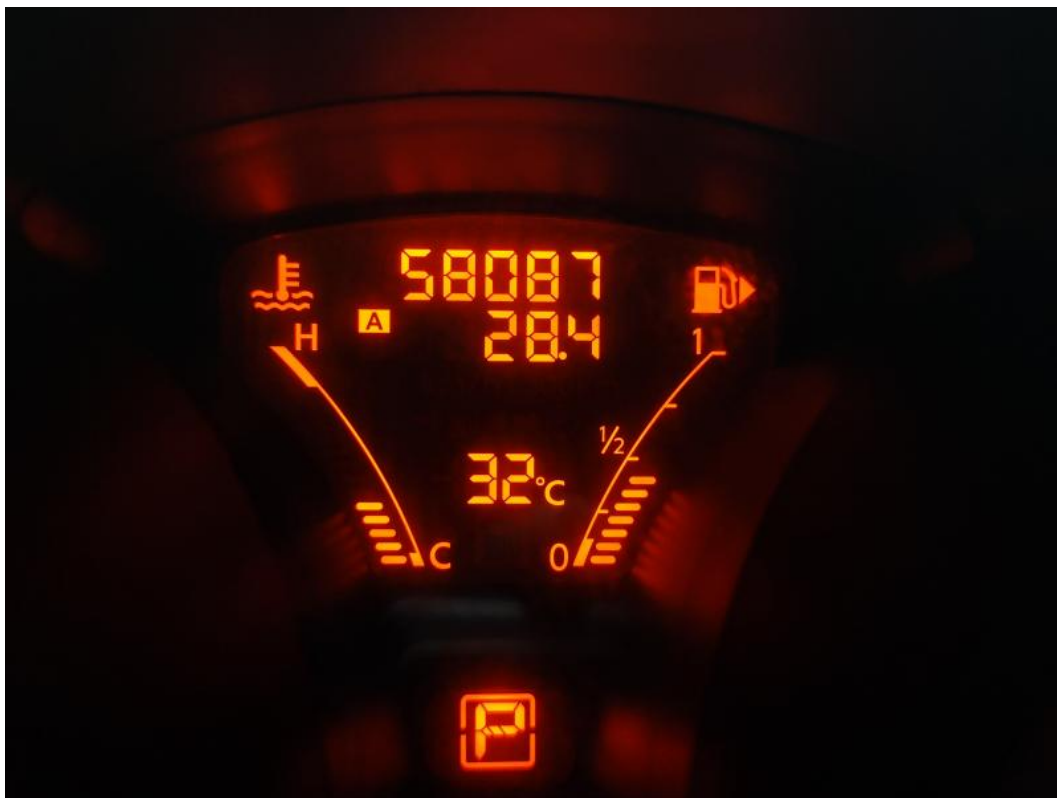
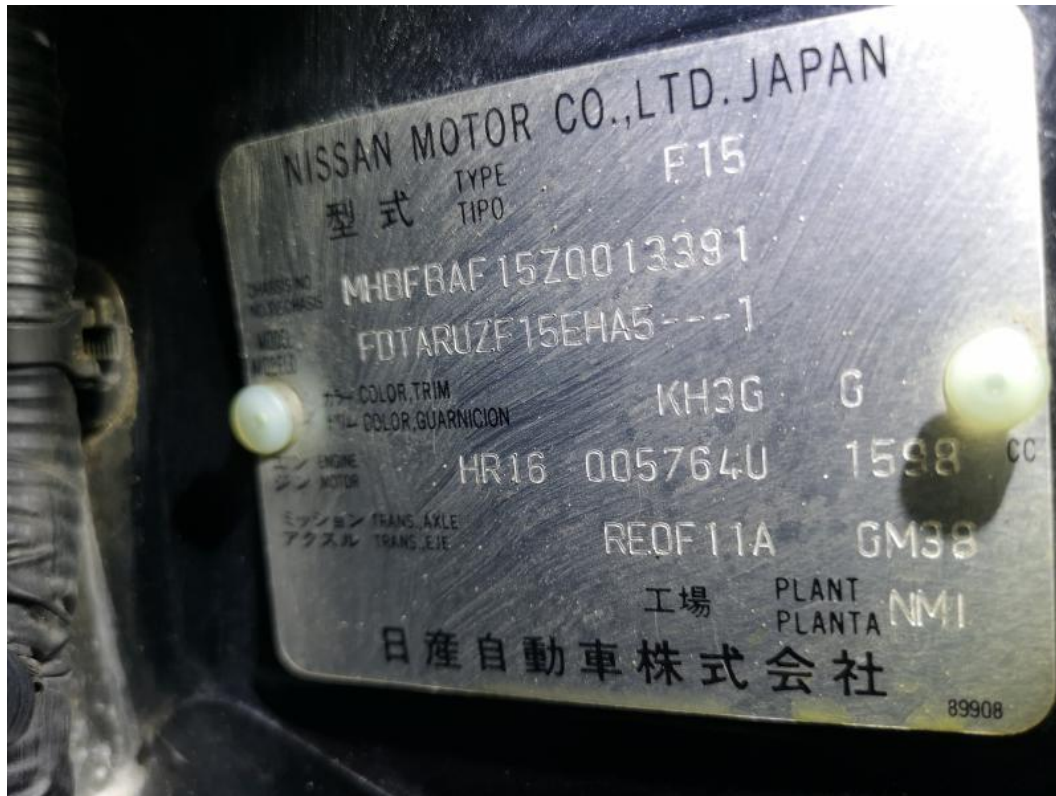
การวินิจฉัย CP 1

NISSAN V44.40 > Full system dia...ehicle With 16PIN > System Scan

| System Name | State |
| ECM (Engine Control Module) | Equipped |
| ABS (Anti-lock Braking System) | Equipped |
| IC (Instrument cluster) | Equipped |
| BCM (Body Control Module) | Equipped |
| SRS (Supplemental Inflatable Restraint System) | Equipped |
| HVAC (Heating Ventilation Air-conditioning and Cooling) | Equipped |
| TCM (Transmission Control Module) | Equipped |
| EPS (Electronic Power Steering) | Equipped |
| IPDM E/R(Intelligent Power Distribution Mudule E/R) | Equipped |
| Head Lamp Levelizer | Equipped |
