# U-Car Grading Report

หนังสือรับรอง โดย GOO INSPECTION

| รุ่น | MAZDA MAZDA 3 2.0 S | | |

| วันที่ตรวจสอบ | 2022/1/18 |

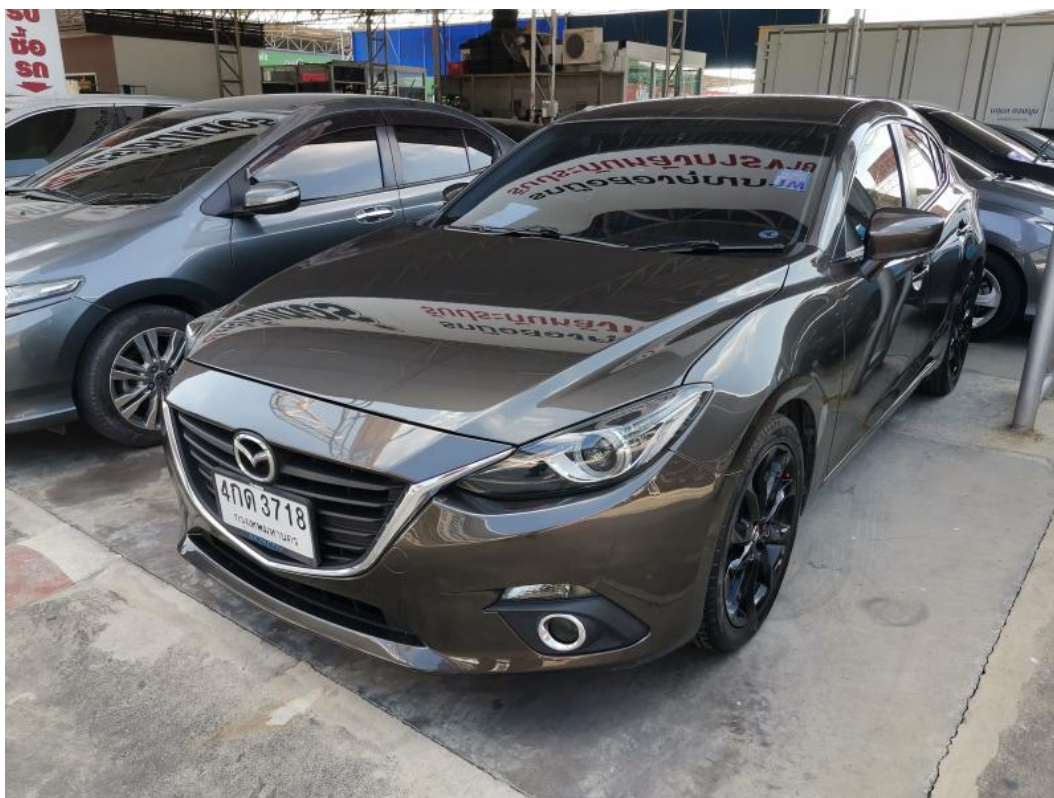
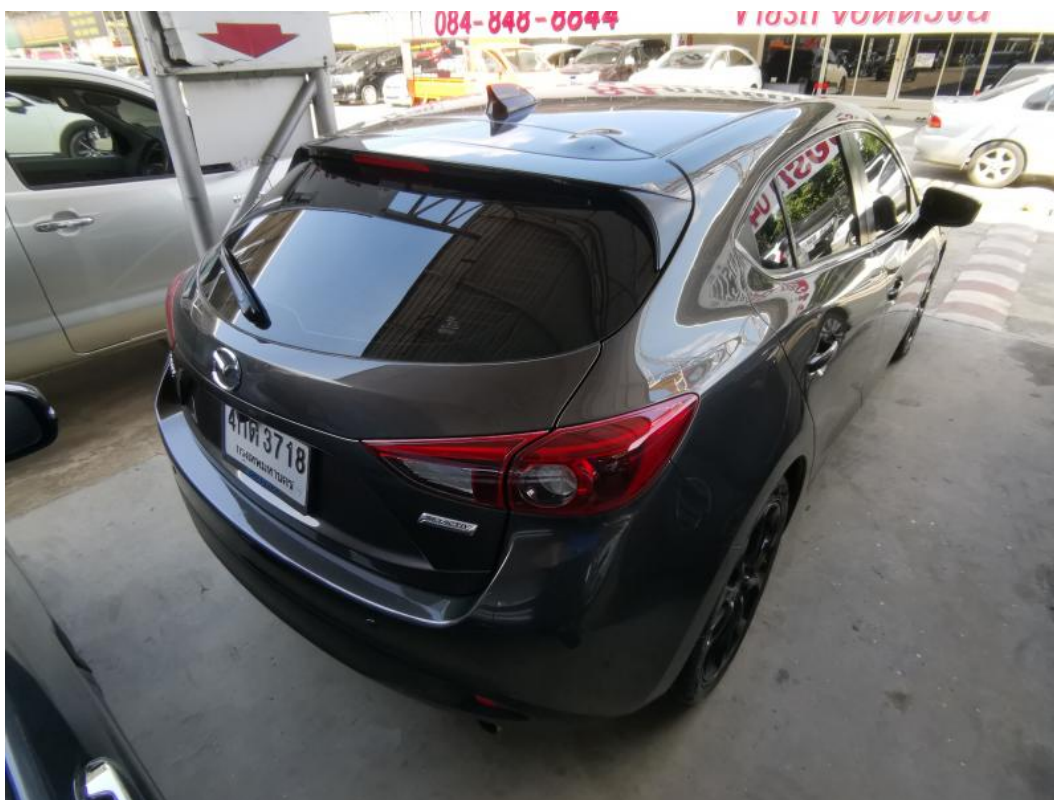
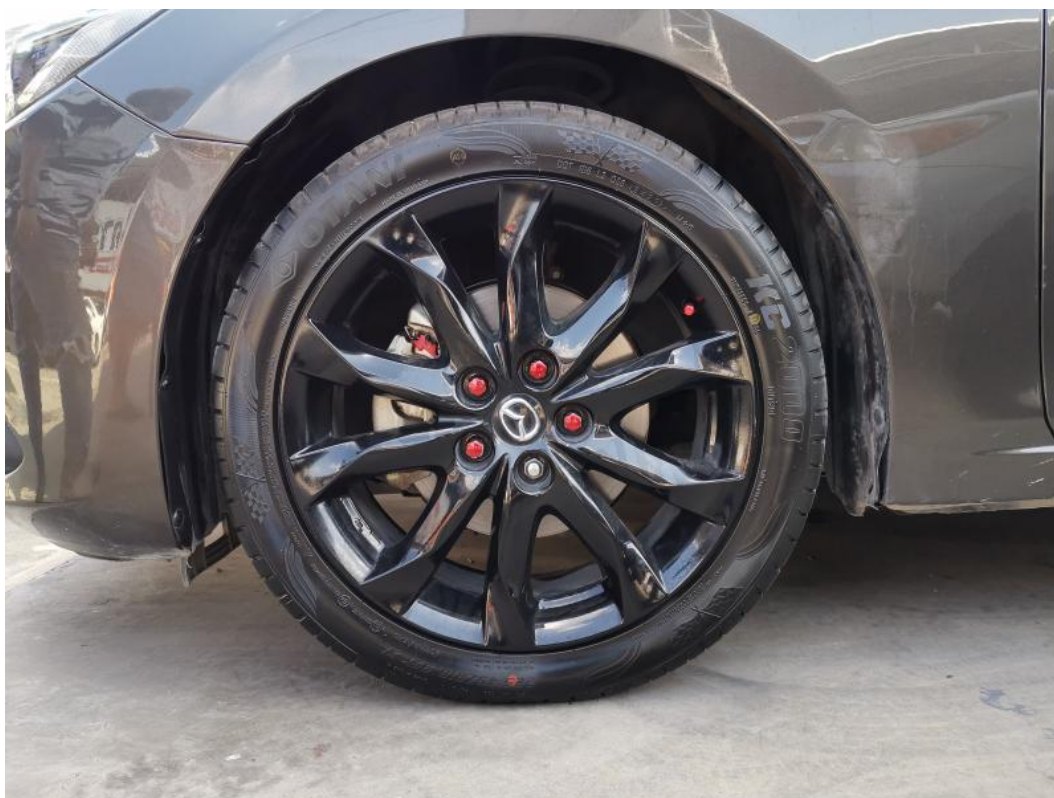
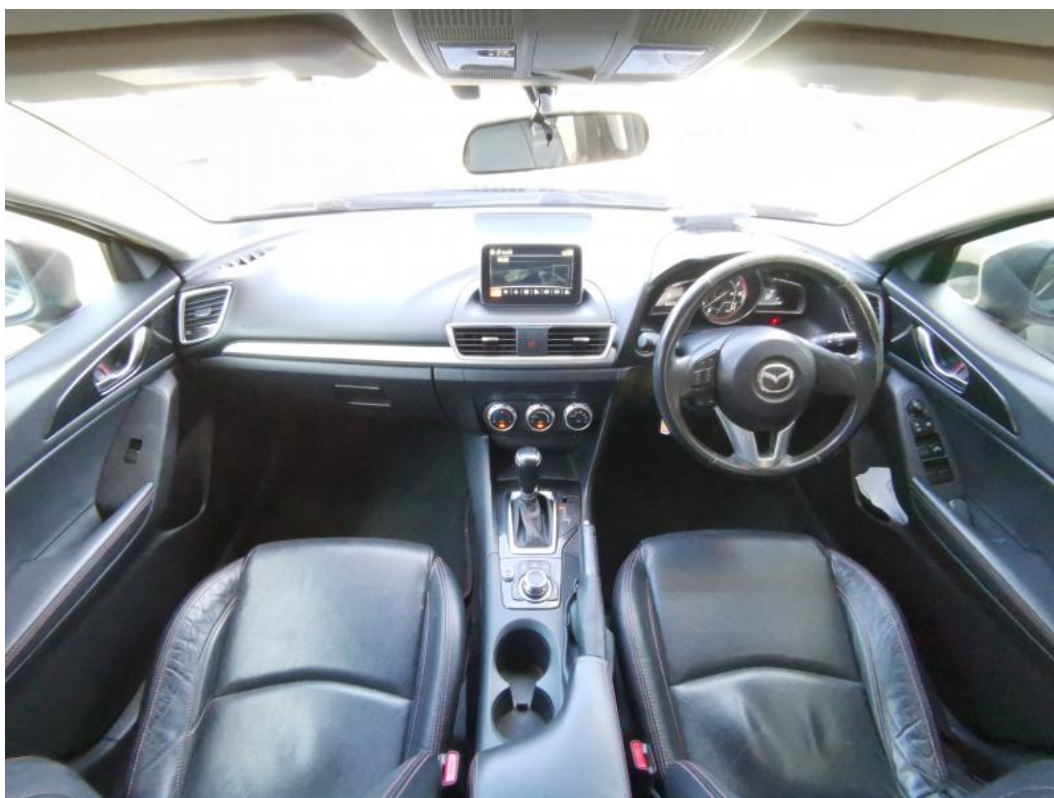
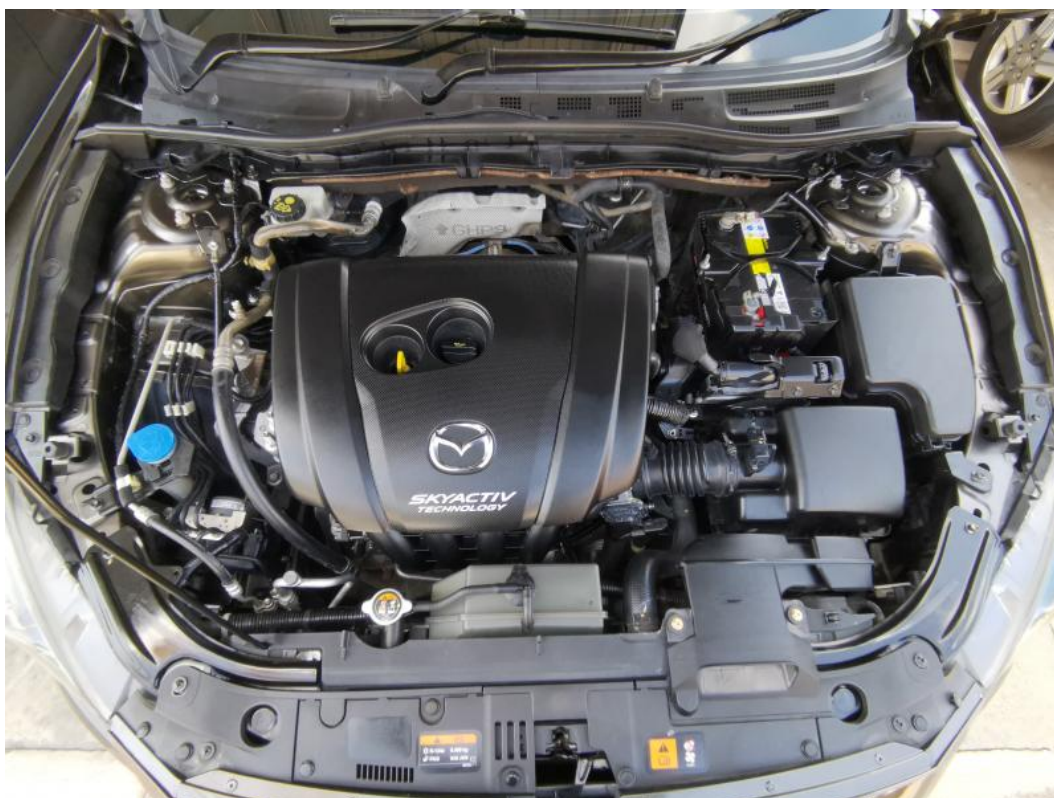
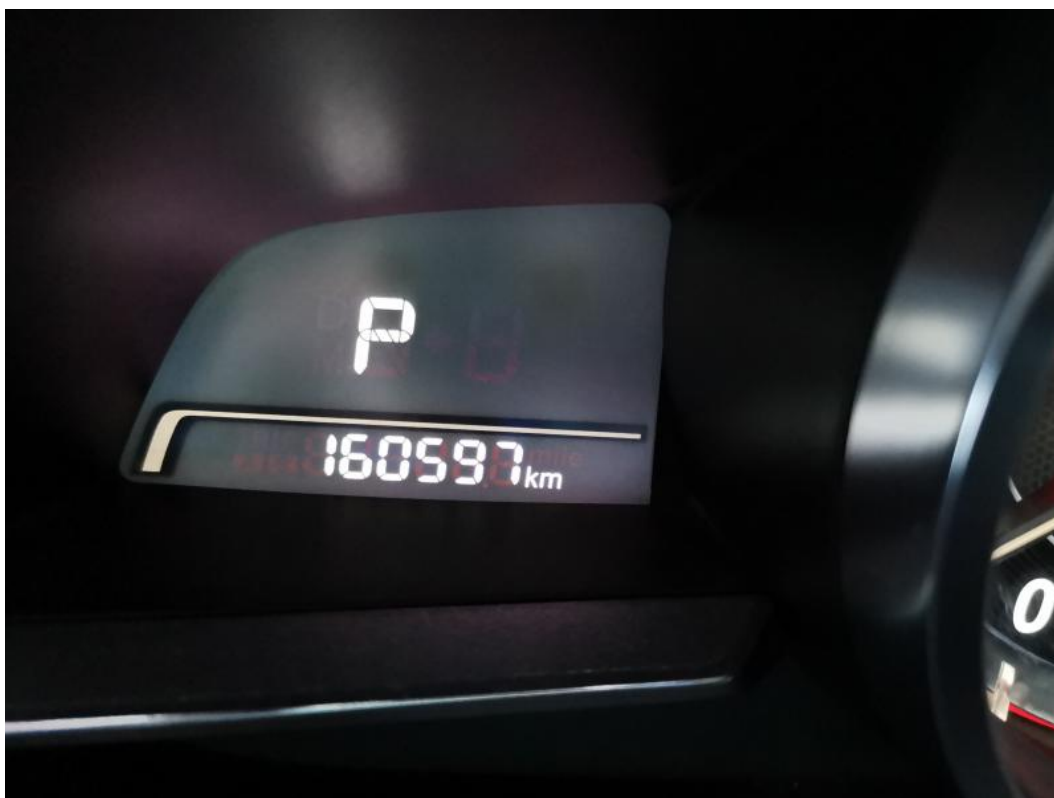
ทำสีใหม่ด้วยสีเดิม

กระจกหน้ารถ หินกระเด็น บางส่วน

ห้องของ สกปรก, รอยขีดข่วน บางส่วน

การขับที่ รอยย่น, รอยขีดข่วน มี

ตกแต่งอื่นๆ รอยขีดข่วน บางส่วน

Headliner รอยย่น SS
