# U-Car Grading Report

หนังสือรับรอง โดย GOO INSPECTION

| รุ่น | TOYOTA ALPHARD 2.5 HYBRID | | |
| แบบ | เลขตัวถัง | JTNHS3DHX08000597 | |

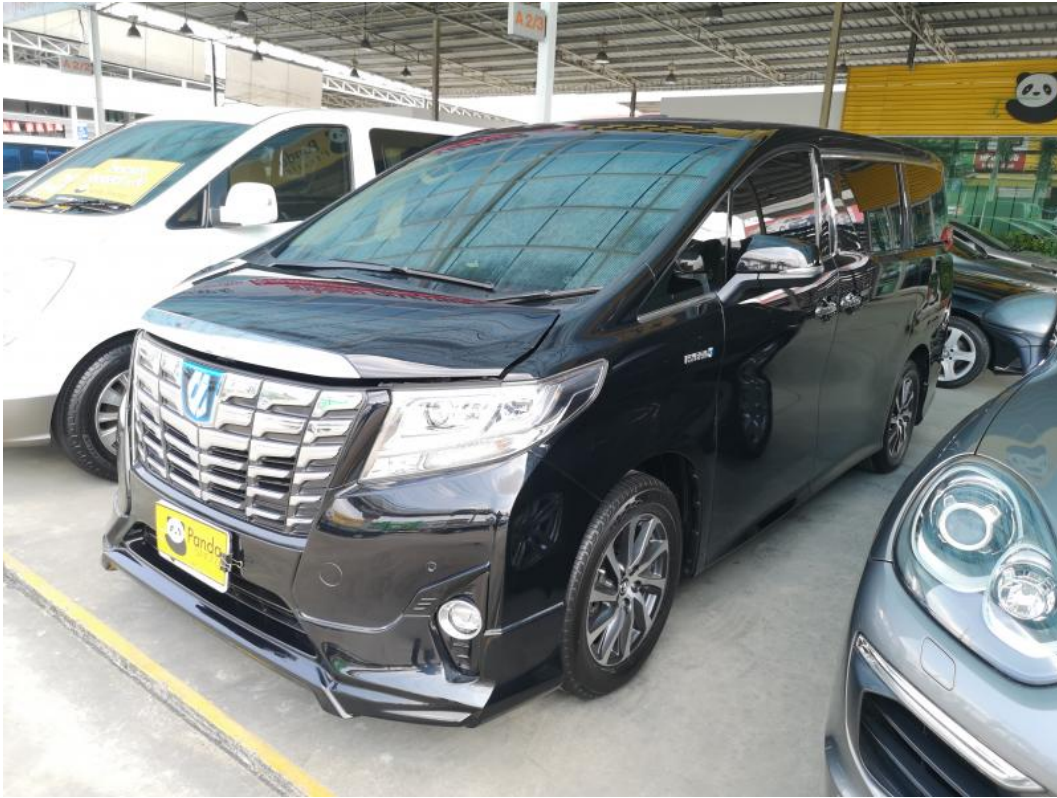
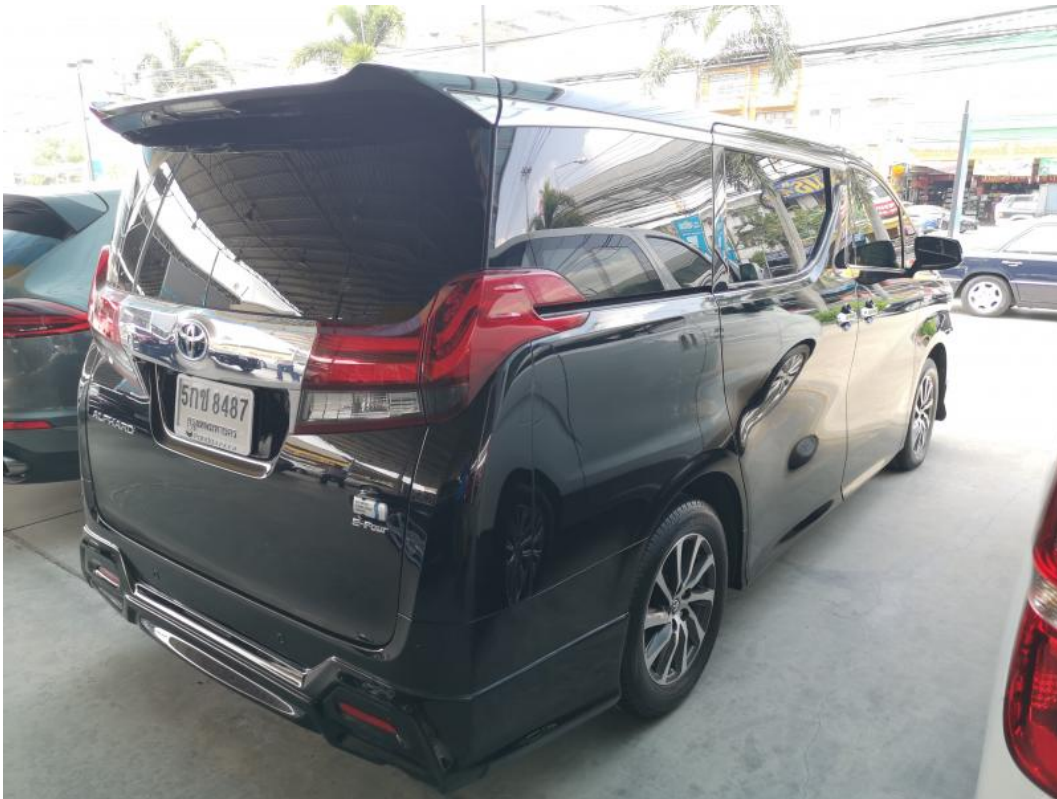
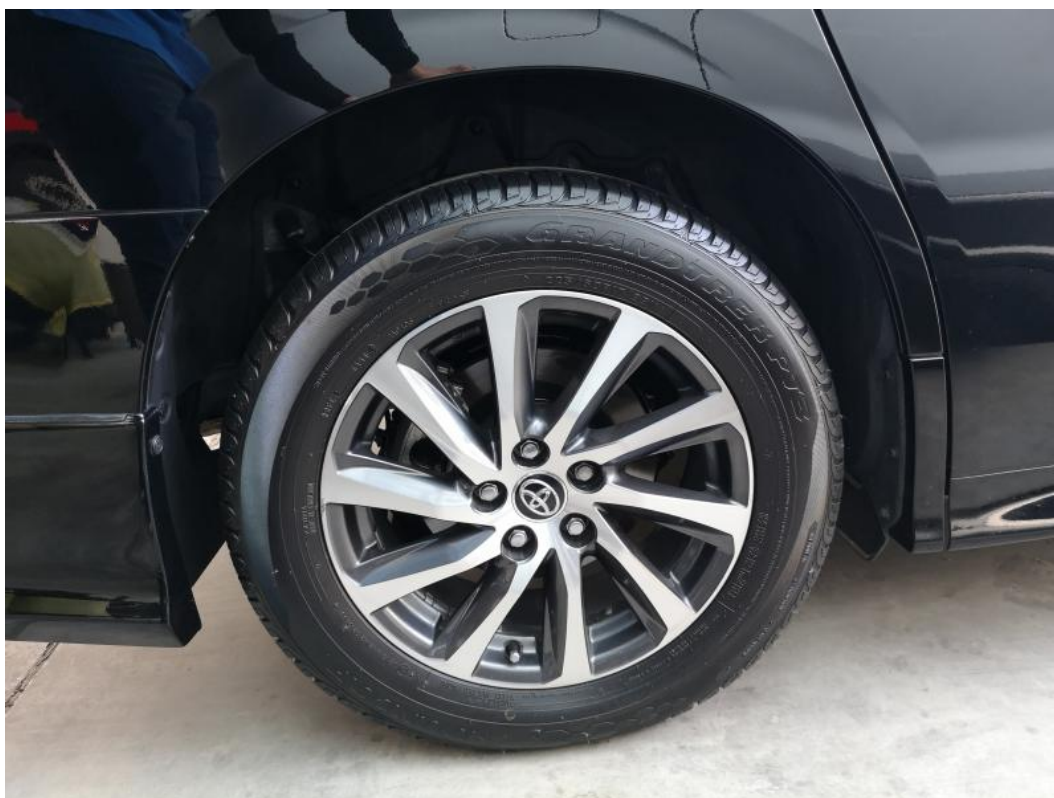
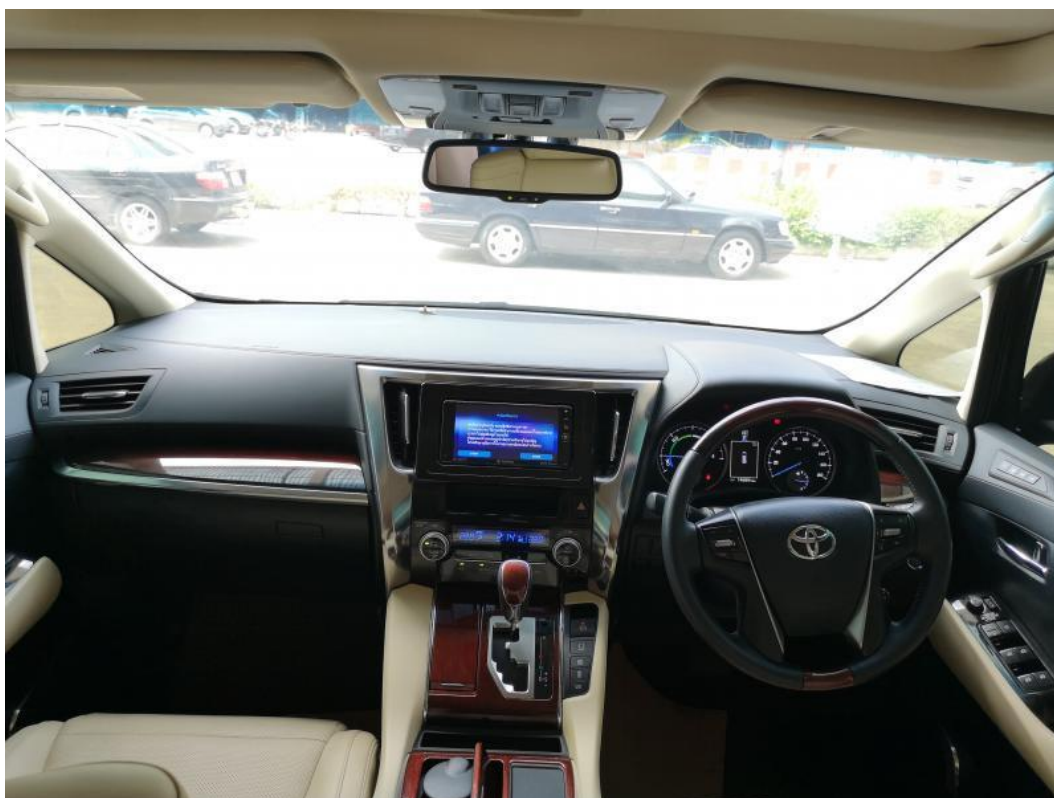
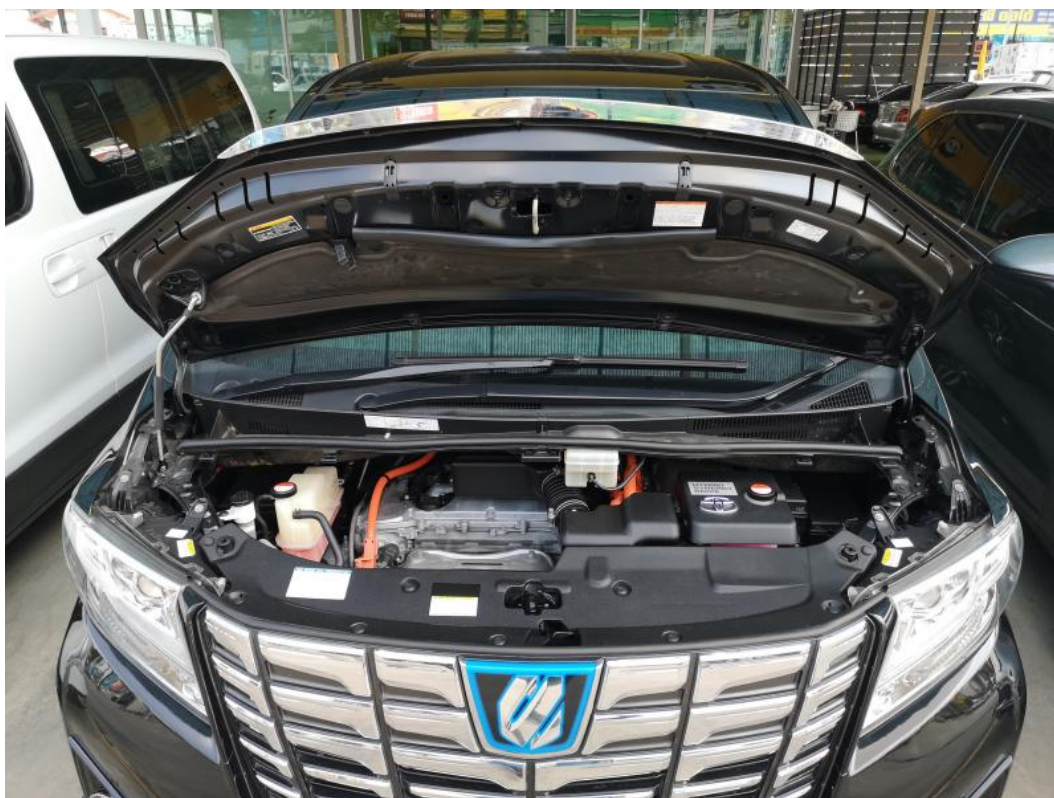
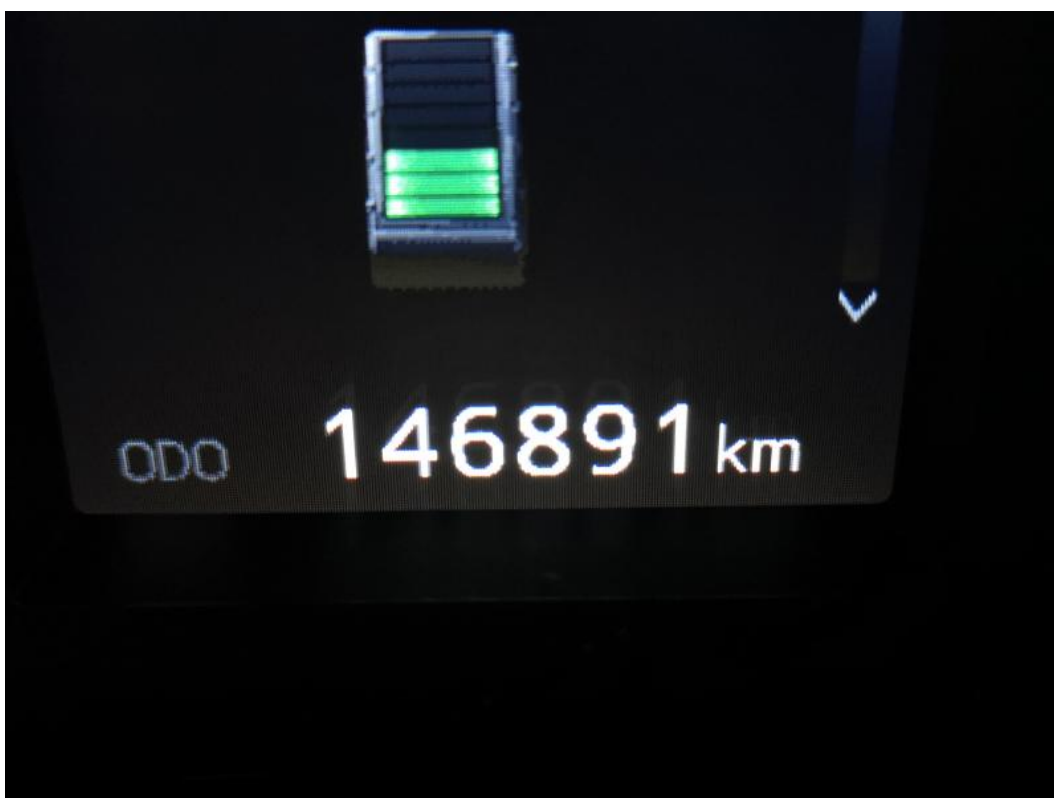
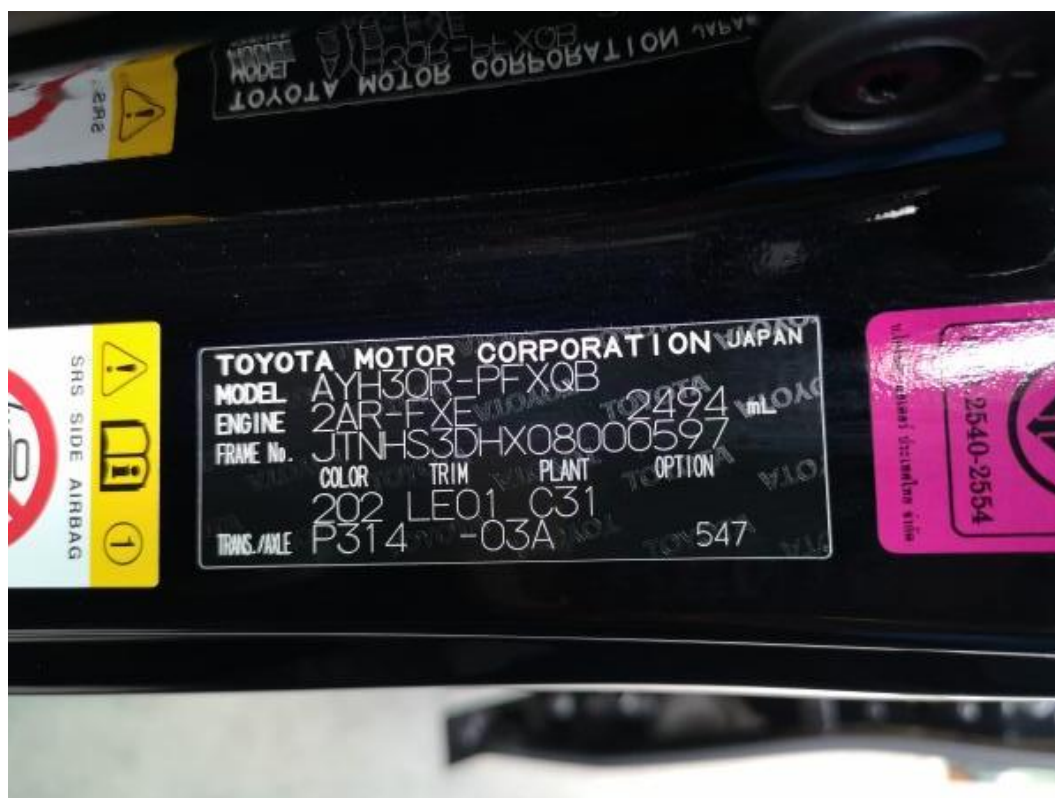
[บันทึก]  
กระจกข้างซ้าย ไฟมรยชิดขวา บางส่วน

[หน้าต่าง]  
กระจกหน้ารถ แตก M

[ภายใน]  
การขับที่ รอยย่น,รอยขีดข่วน มี  
ตกแตงอื่นๆ รอยขีดข่วน บางส่วน
